Habitatkartlegging av anadrome og ikke-anadrome vassdrag i Haugesund og Karmøy kommuner - 2021

FAUN RAPPORT R22 | 2021 | Vannforvaltning | Morten Meland, Kristine Ø. Våge & Anne Engh

Oppdragsgiver: Haugesund kommune

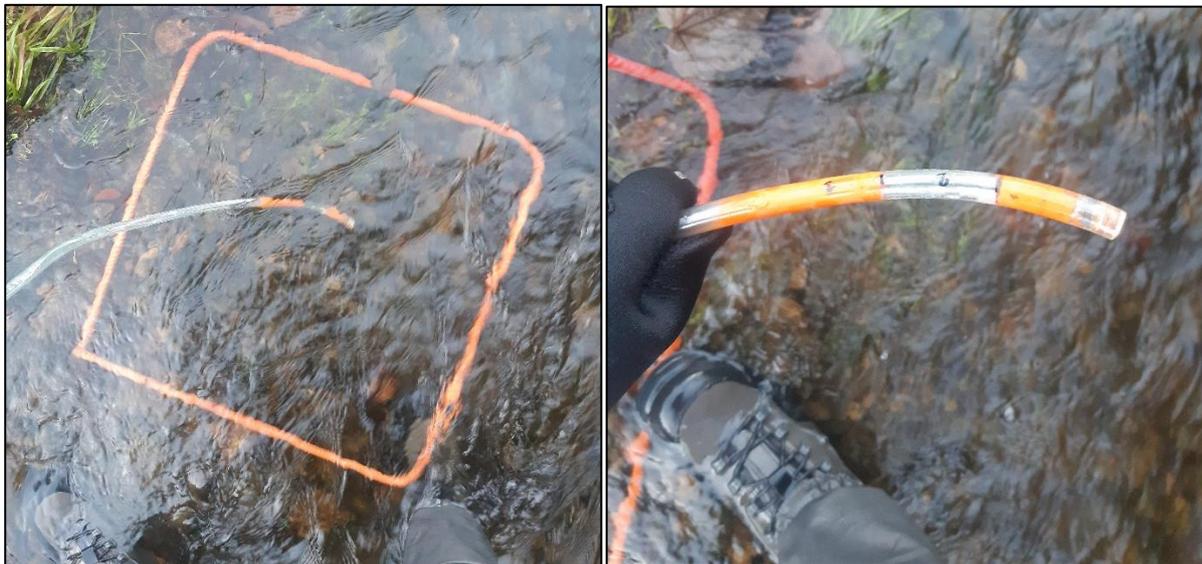
Figur 3 Skjulmålingene nær elvebredd i Kvalaelva (til venstre). Plastslange med diameter på 13 mm føres inn i hulrom mellom steinene for å kvantifisere skjul i 3 ulike kategorier (markert med farge på plastslange i høyre bilde).

På bakgrunn av skjul- og hulromsanalysene ble gjennomsnittlig skjul for hver av de tre kategoriene beregnet for hvert transekt. Summen av disse gav en verdi for «vektet skjul».

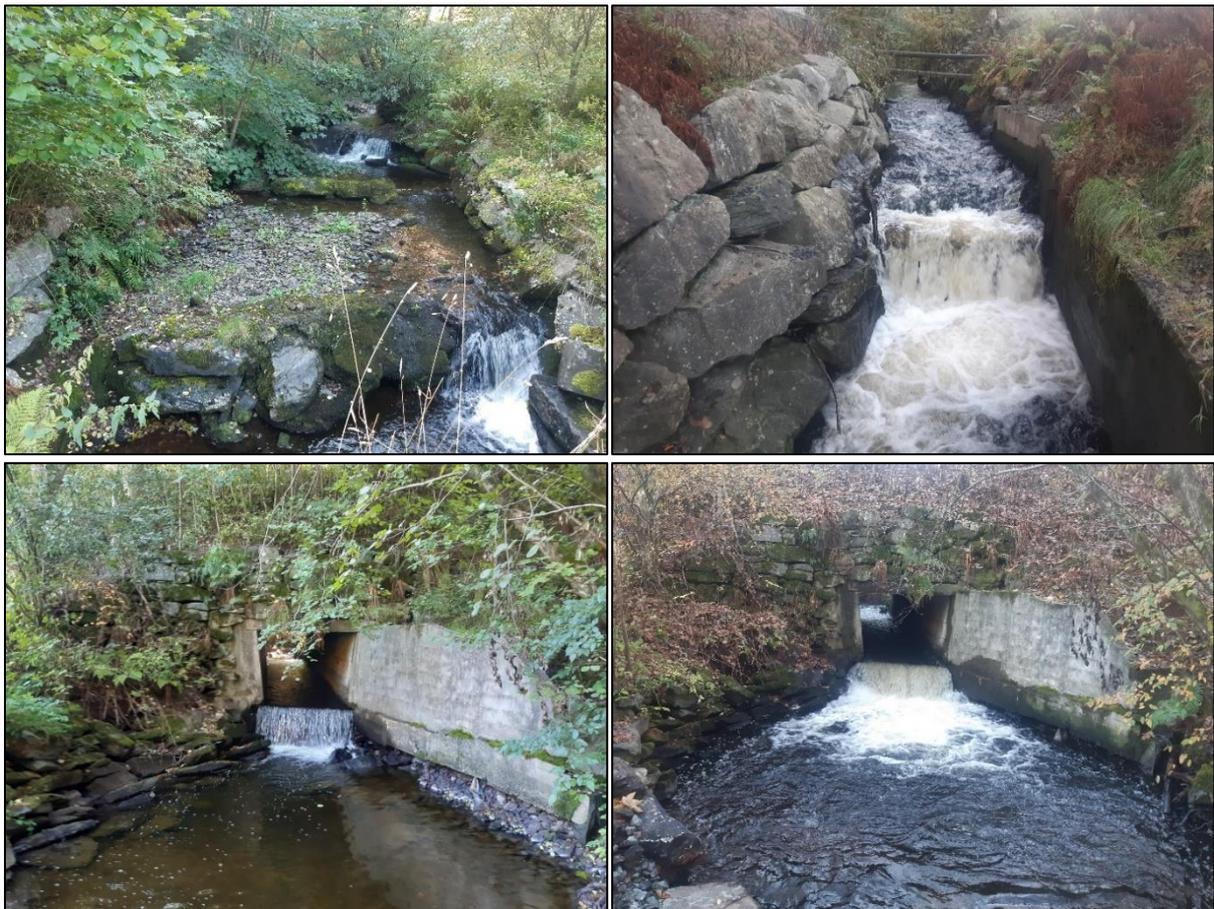
Figur 5 a) Temporært vandringshinder i segment 9, b) temporært vandringshinder i segment 12, c og d) temporært vandringshinder mellom segment 13 og 14 ved to ulike vannføringer.

Kvalaelva bærer preg av å være en bynær elv og er rørlagt på 3 korte strekk, i tillegg til å krysse under flere gangbruere og bilveier på strekningen fra utløpet ved Tornesvatnet til dammen ved Eivindsvatnet. Kulvertene utgjør 2 % av den totale bekkestrekningen. Det er registrert 6 temporære vandringshindre, hvorav 3 av disse er menneskeskapte (figur 5 og 6). Dammen ved Eivindsvatnet utgjør et absolutt vandringshinder for anadrom fisk.

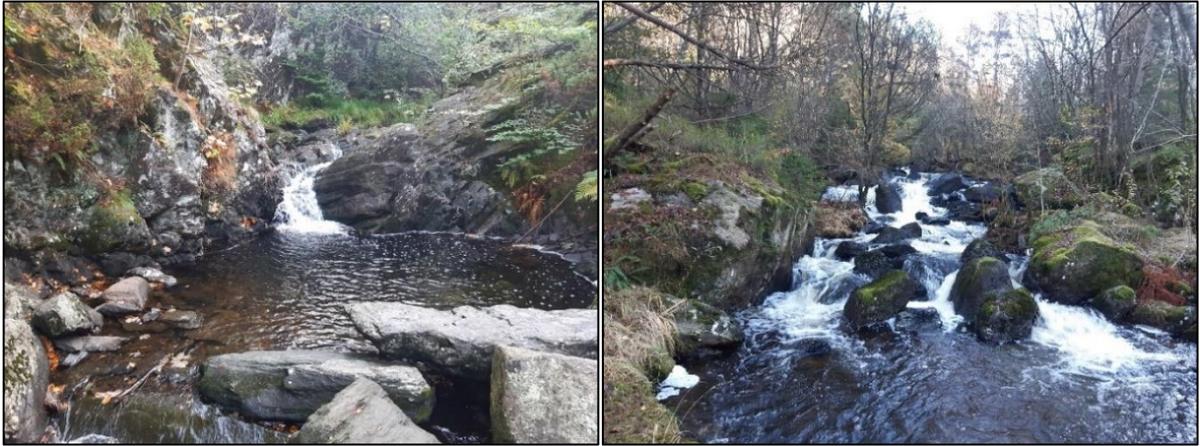
Figur 6 a) naturlig temporært vandringshinder i segment 35 og b) naturlig temporært vandringshinder (flere små stryke/foss) i segment 48.

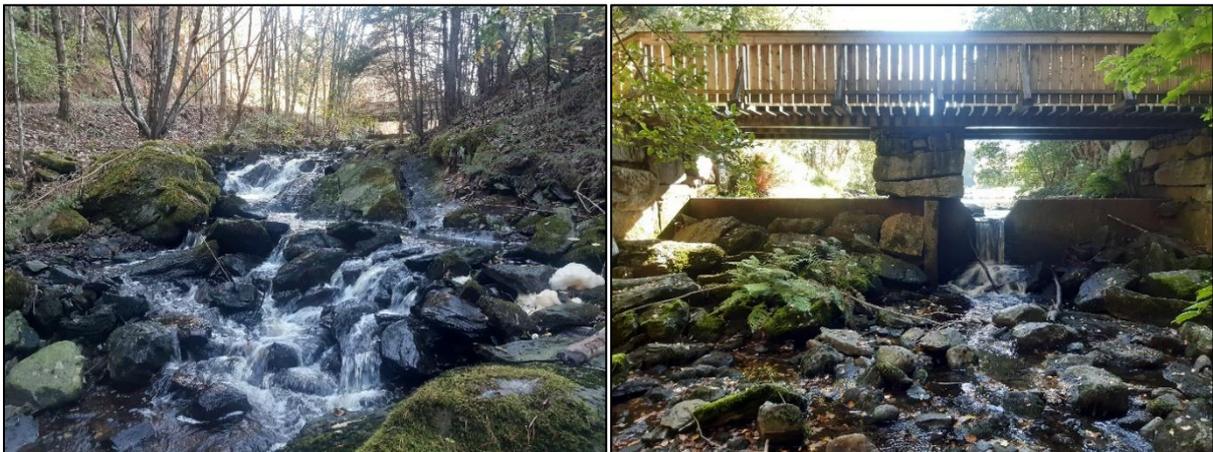
Strekningen er ikke påvirket av bekkelukkinger, men en kortere strykstrekning om lag 40 meter nedstrøms dammen ved Uradalsvatnet utgjør et temporært vandringshinder for ørret, som er umulig å passere ved lave vannføringer. Mangel på kulp nedenfor dammen ved Uradalsvatnet gjør at fisk ikke klarer å passere dammen, selv på høye vannføringer. Dammen utgjør dermed et absolutt vandringshinder for anadrom fisk (figur 7).

Figur 7 a) Temporært vandringshinder i segment 6 like nedstrøms dammen ved Uradalsvatnet og b) absolutt vandringshinder ved dam ved utløpet av Uradalsvatnet.

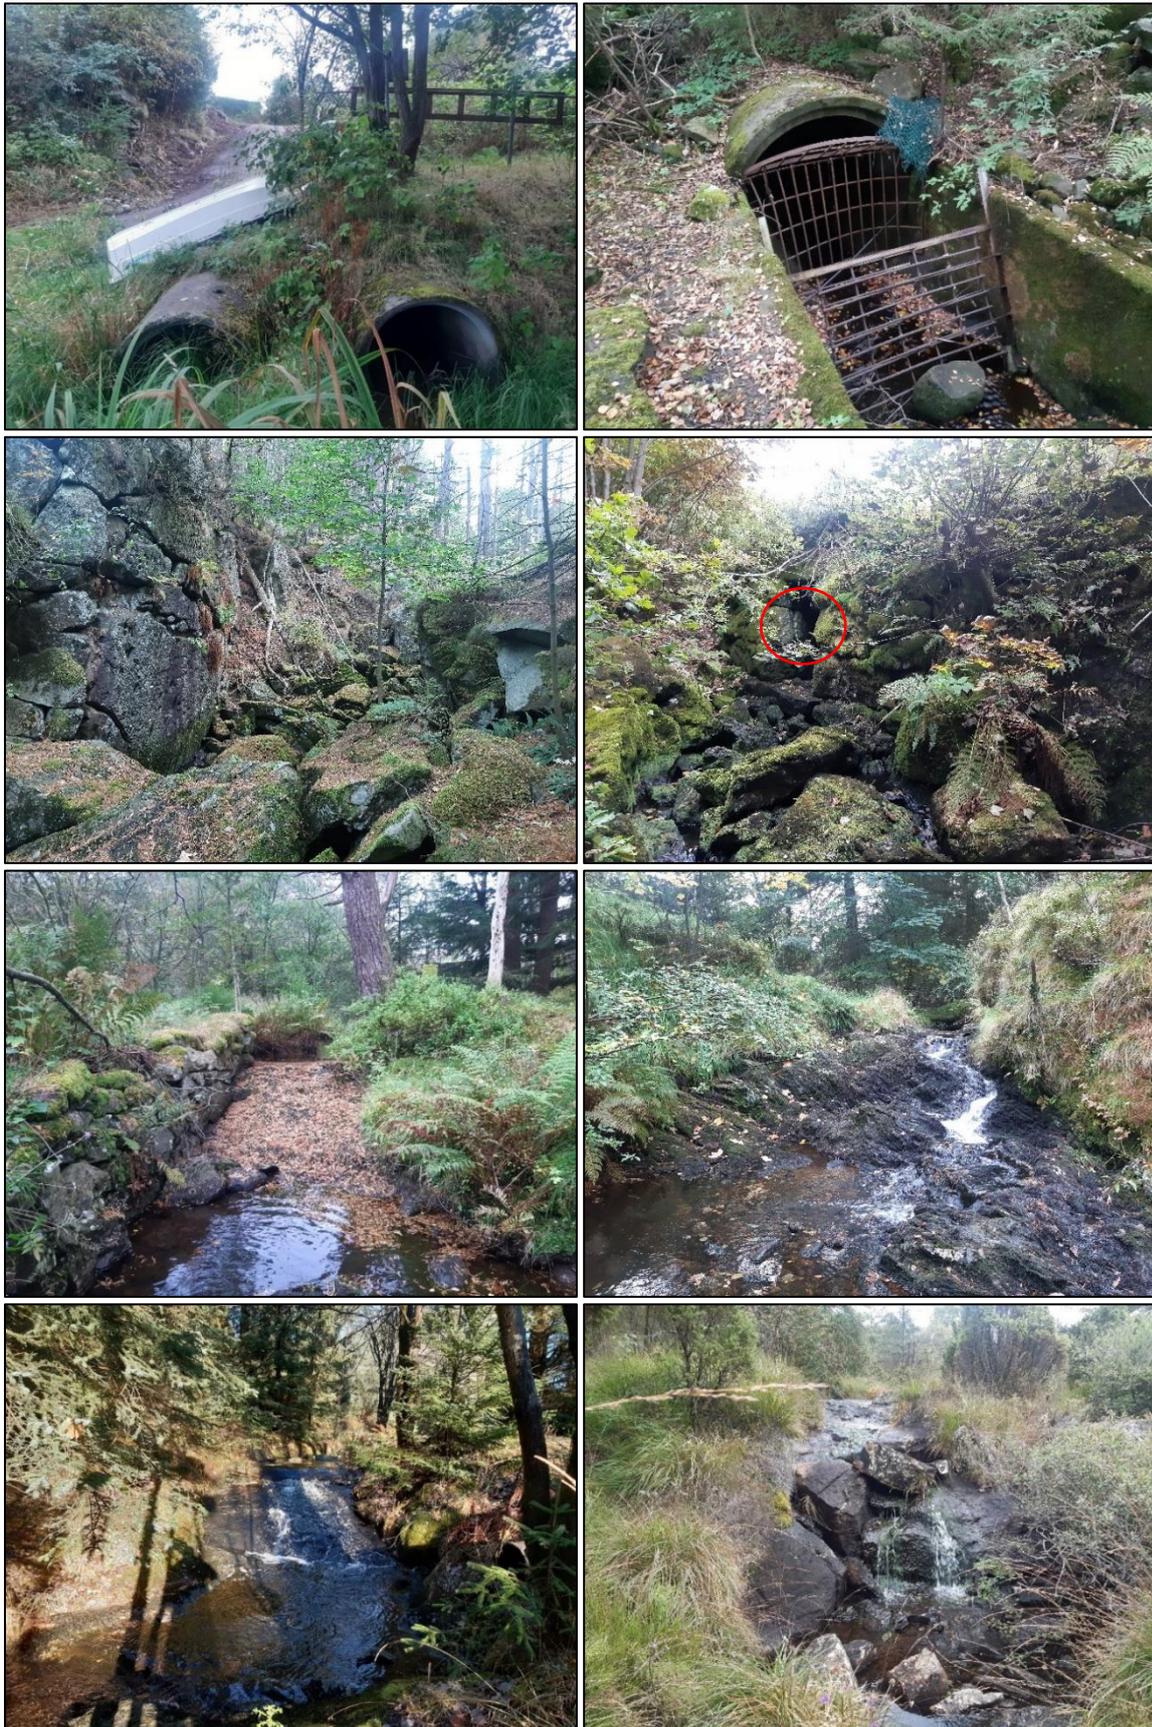
Figur 8 a) Utløpet til Uradalsvatnet i form av 2 kulverter, b) elva er lagt i rør nær Kattanakk barnehage, c) lengre parti med foss/bekkekloft med flere naturlige vandringsbinder, d) øvre del av bekkekloft der bekken krysser veien mot Kattanakk (markert med rød sirkel), e) temporært naturlig vandringsbinder i segment 19, f) temporært naturlig vandringsbinder i segment 20, g) det øverste av to temporære naturlige vandringsbinder i segment 27 og h) et absolutt vandringsbinder i segment 32.

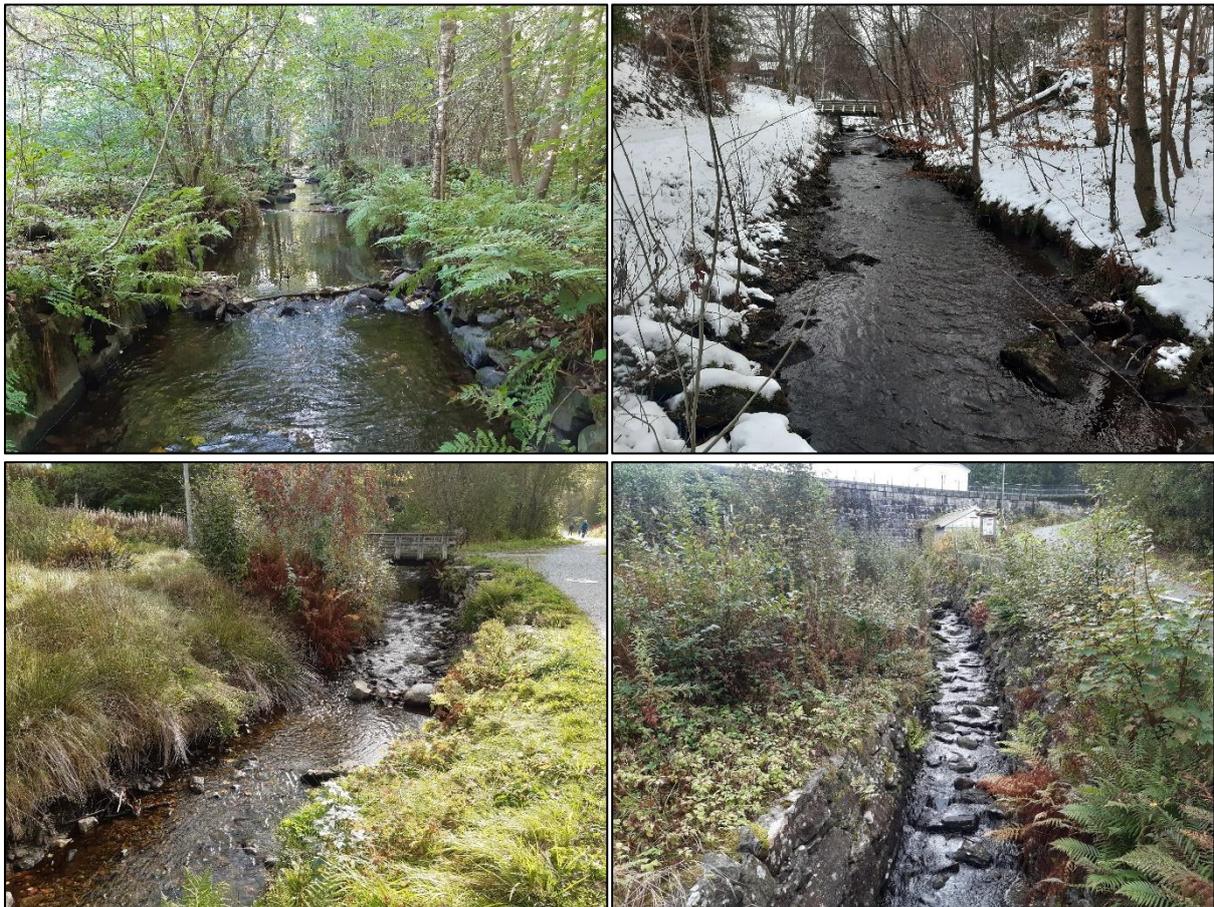
Figur 9 a) Kanalisert og steinsatt strekke i segment 22, b og c) manglende eller glissen kantvegetasjon langs strekke i segment 26 og segment 46 og d) utrettet og steinsatt strykeparti like nedstrøms dammen ved Eivindsvatnet.

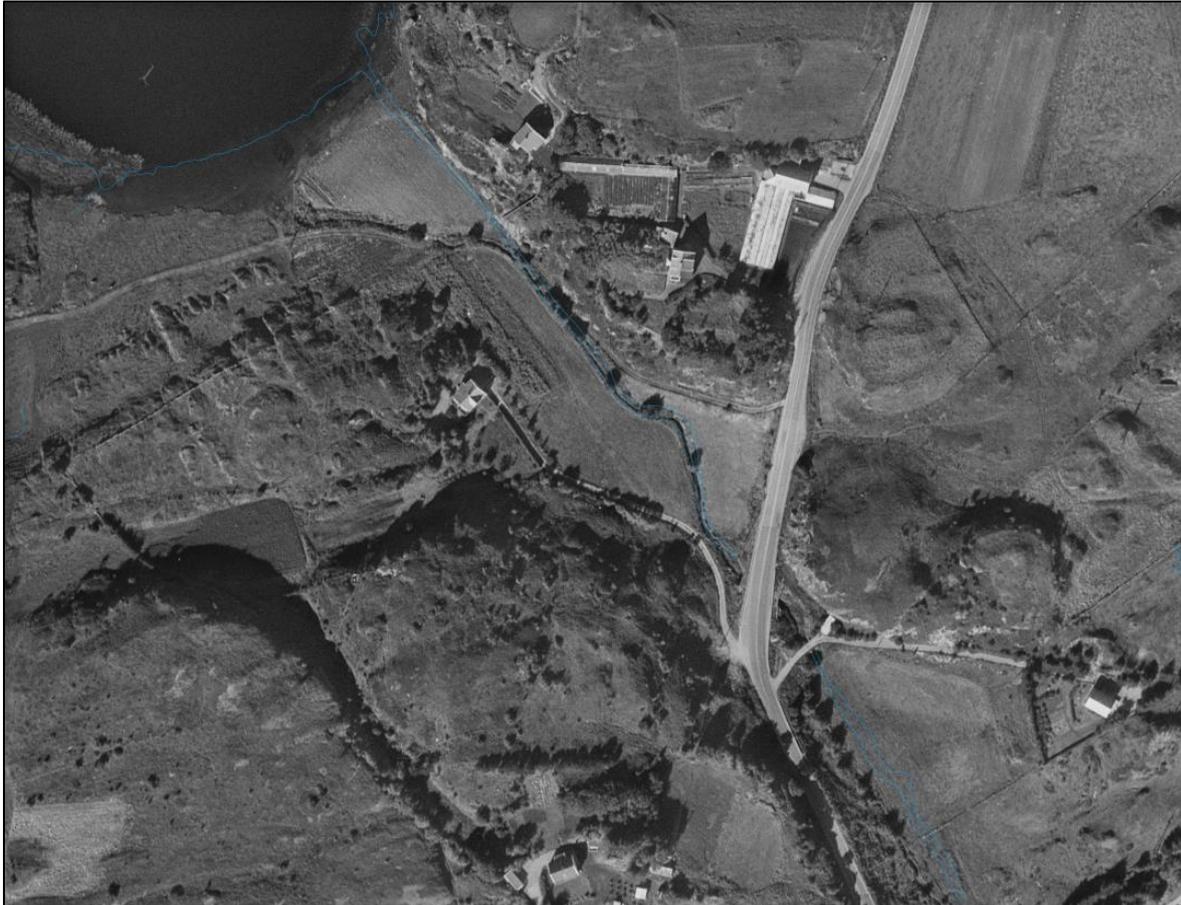
Figur 10 Eksempel på morfologiske inngrep etter utretting av elveløp i nedre del av Kvalaelva, ved utløpet til Tornesvatnet. Flybilde fra 1969. Dagens vannstreng er tegnet inn med blå streker. Kantvegetasjonen i nedre deler av elva er nå reetablert. Fra www.kilden.nibio.no

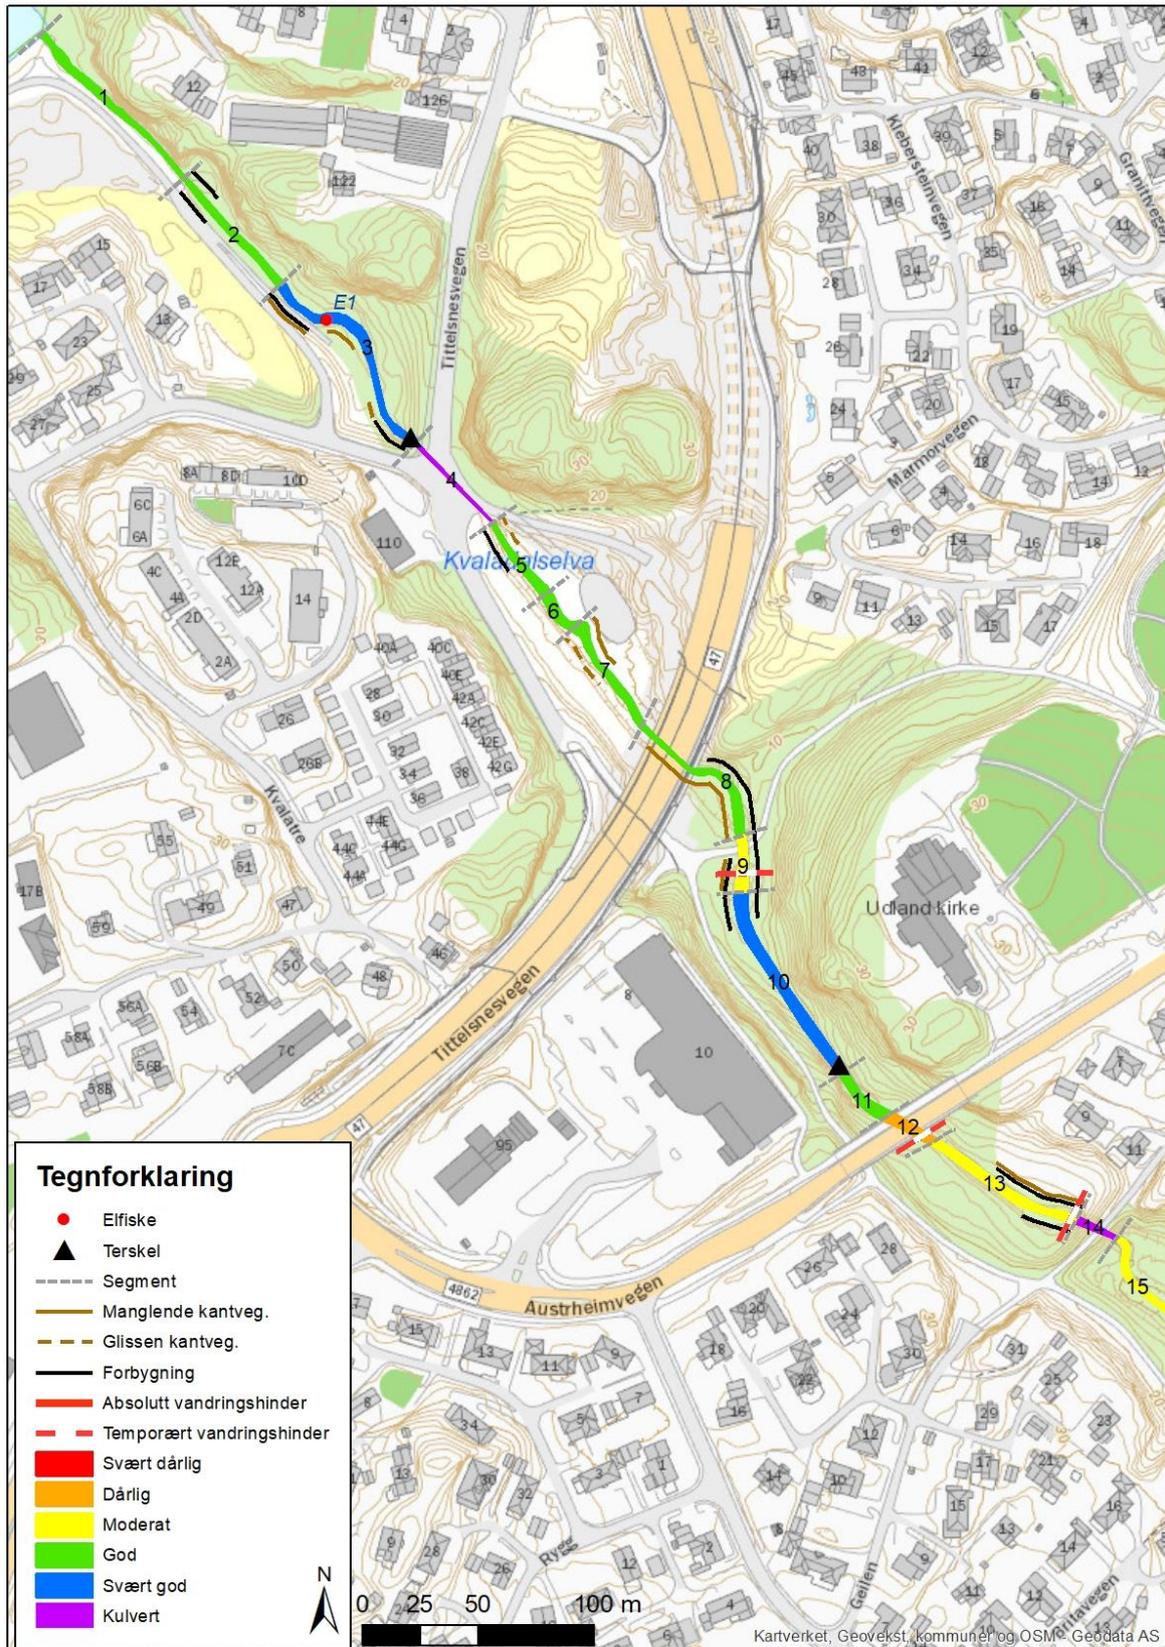
Figur 11 Habitatkartlegging med oversikt over fysiske inngrep, vandringshindre (absolutte og temporære), kantvegetasjon og startpunkt for elfiskestasjoner i Kvaløyselva. Elva er delt inn i segmenter avhengig av mesohabitattypen der fargen angir habitatkvaliteten. Tabell 7 beskriver mesohabitattypen og habitatverdien til de enkelte segmentene. Kartet viser kartlagt strekning fra utløpet ved Tornesvatnet.

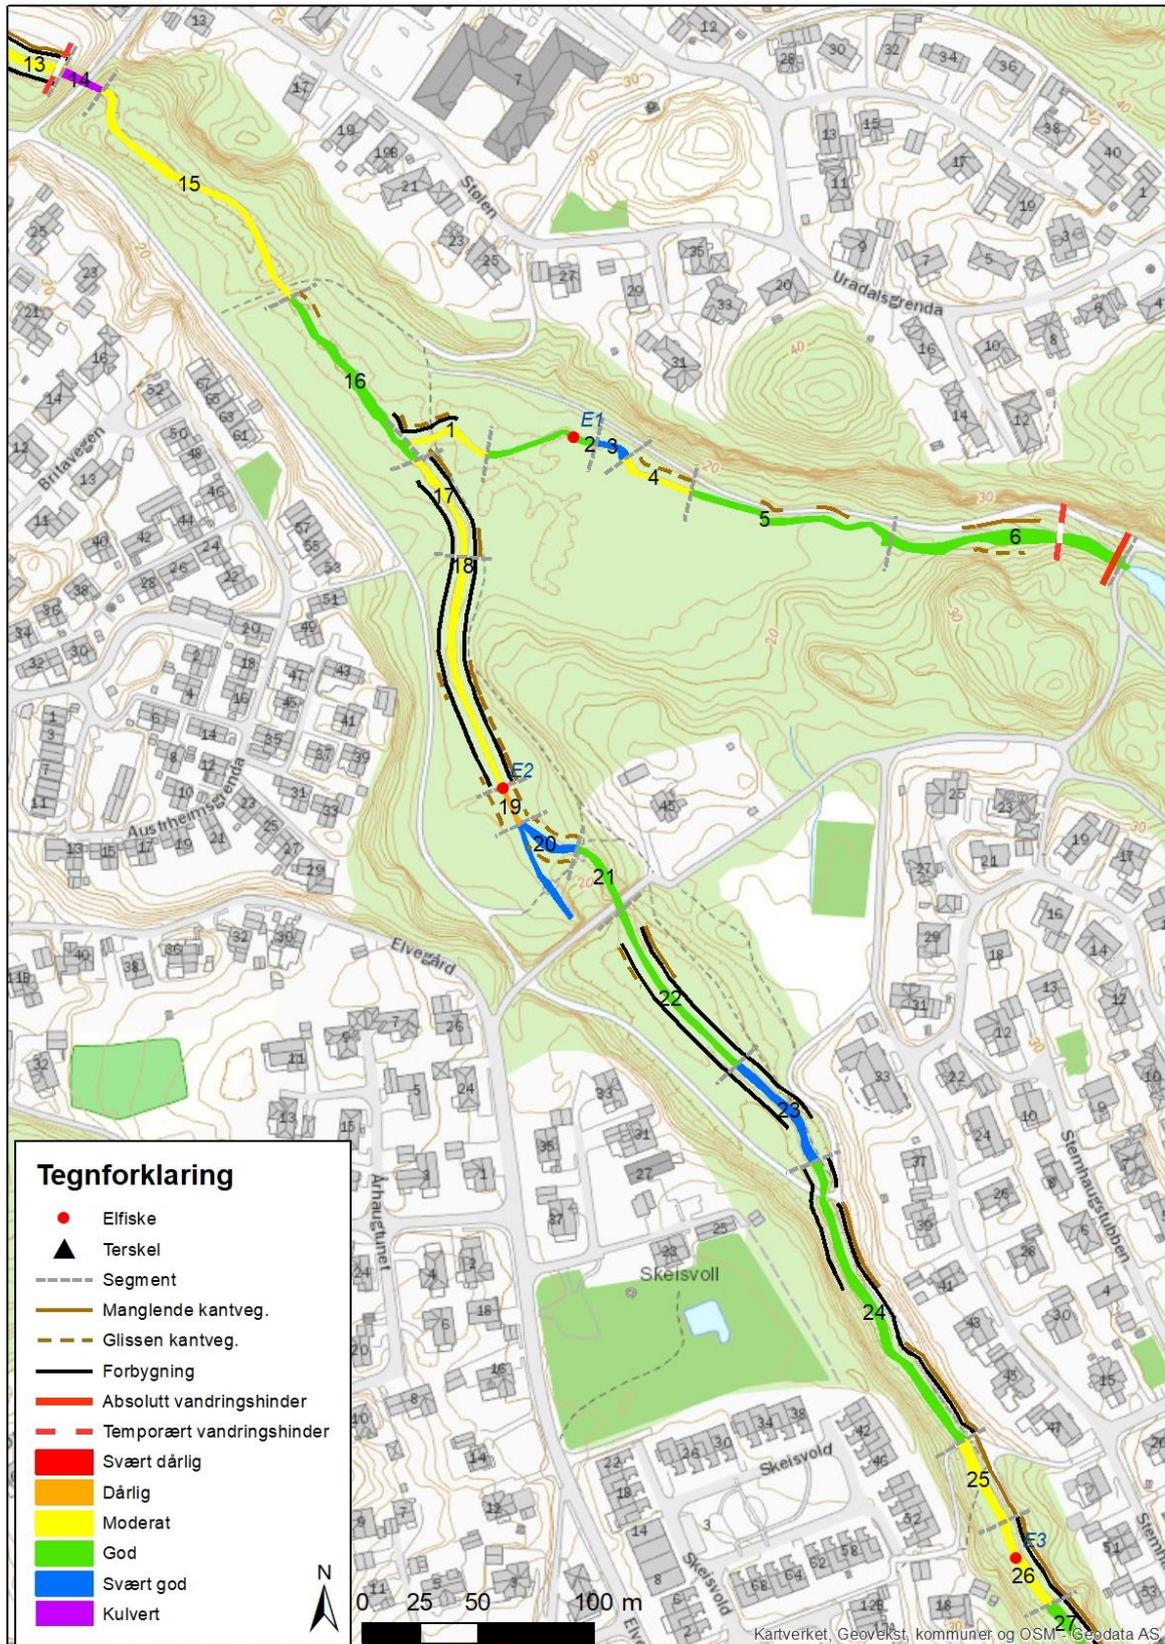
Figur 12 Habitatkartlegging med oversikt over fysiske inngrep, vandringshindre (absolutte og temporære), kantvegetasjon og startpunkt for elfiskestasjoner i Kvalaelva og bekk fra Uradalsvatnet til Kvalaelva (segmentene 1-6). Elva er delt inn i segmenter avhengig av mesohabitattypen der fargen angir habitatkvaliteten. Tabell 7 og 8 beskriver mesohabitattypen og habitatverdien til de enkelte segmentene.

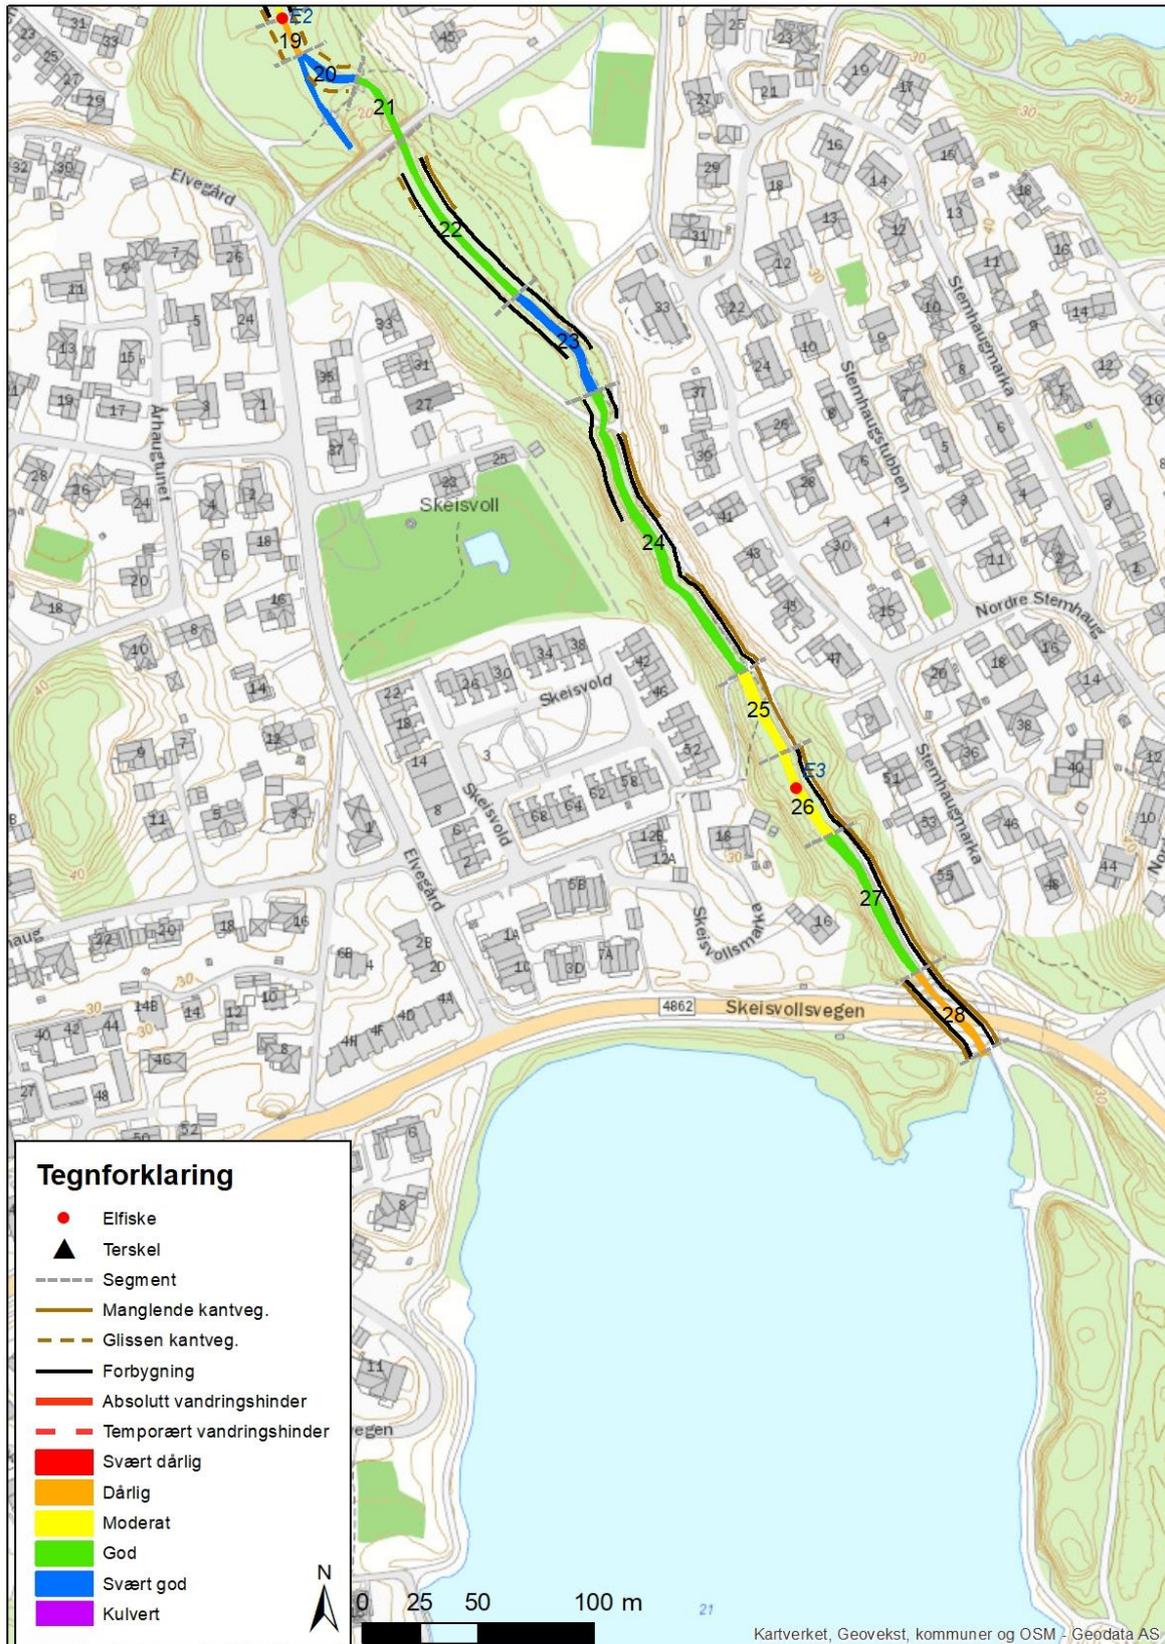
Figur 13 Habitatkartlegging med oversikt over fysiske inngrep, vandringshindre (absolutte og temporære), kantvegetasjon og startpunkt for elfiskestasjoner i Kvalaelva. Elva er delt inn i segmenter avhengig av mesohabitattypen der fargen angir habitatkvaliteten. Tabell 7 beskriver mesohabitattypen og habitatverdien til de enkelte segmentene. Kartet viser kartlagt strekning nedstrøms Skeisvatnet.

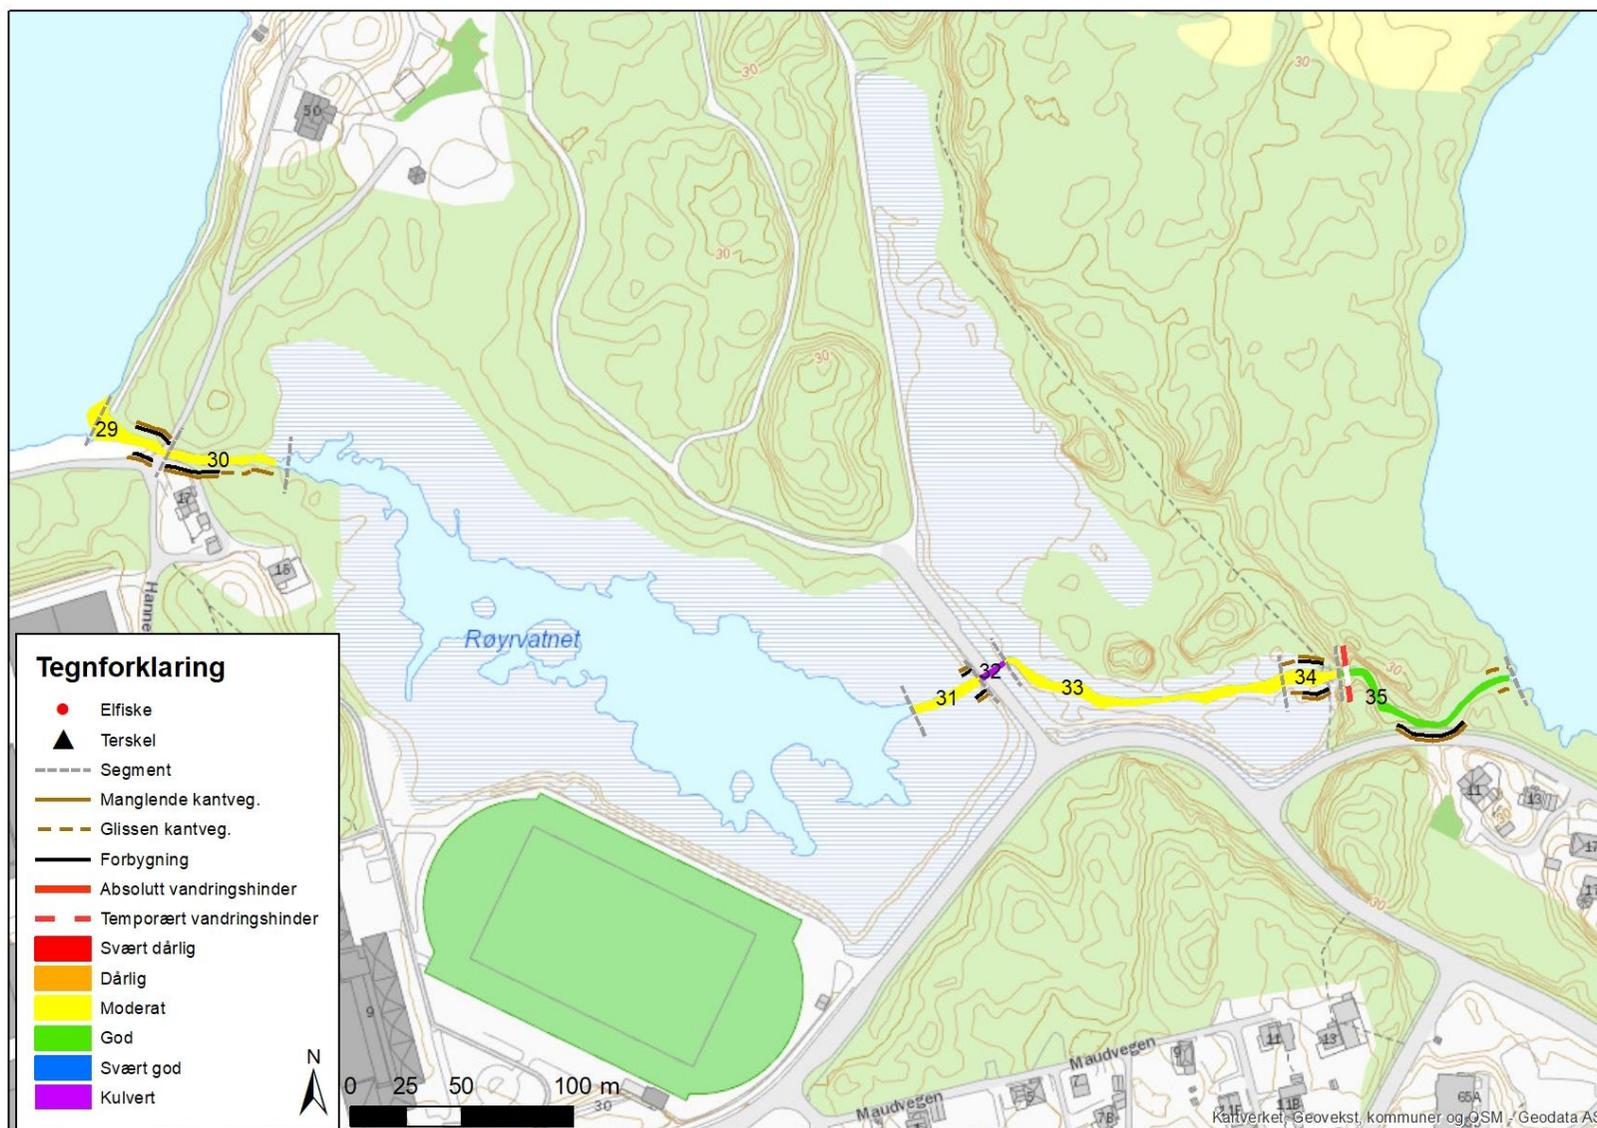
Figur 14 Habitatkartlegging med oversikt over fysiske inngrep, vandringshindre (absolutte og temporære), kantvegetasjon og startpunkt for elfiskestasjoner i Kvalaelva. Elva er delt inn i segmenter avhengig av mesohabitattype der fargen angir habitatkvaliteten. Tabell 7 beskriver mesohabitattypen og habitatverdien til de enkelte segmentene. Kartet viser kartlagt strekning mellom Skeisvatnet og Arkavatnet.

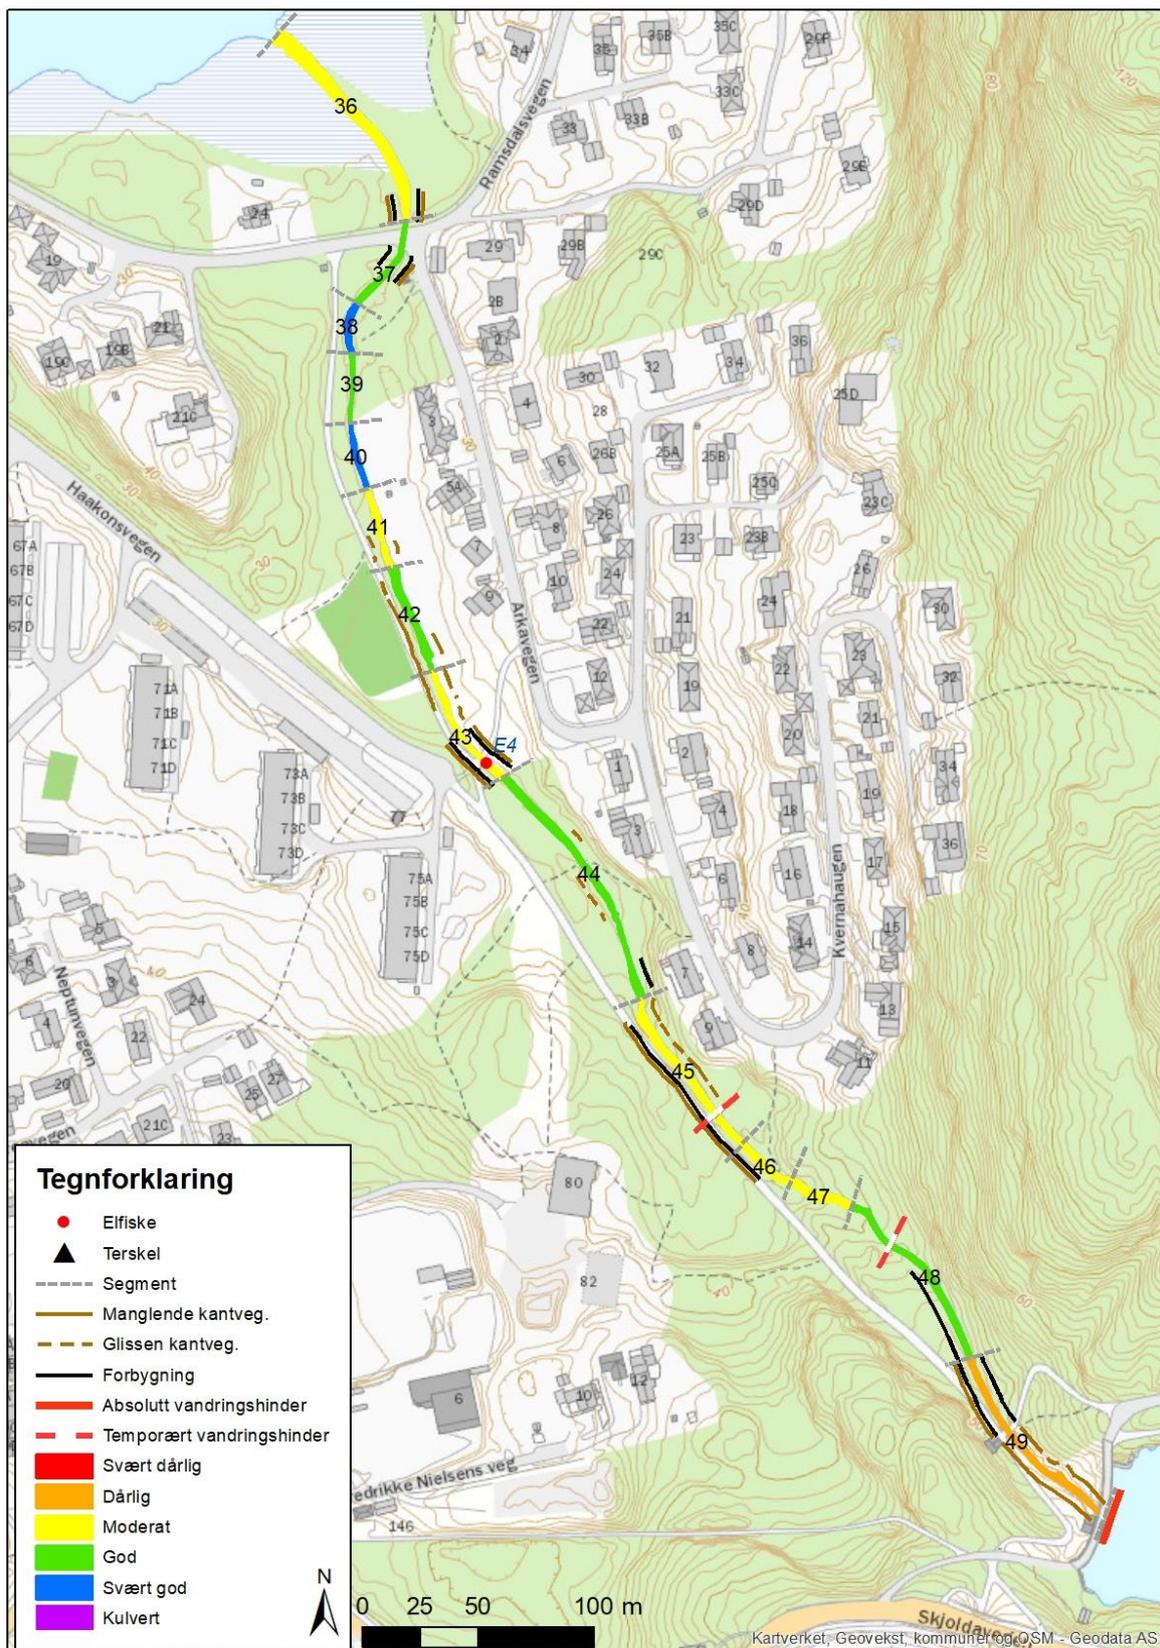
Figur 15 Habitatkartlegging med oversikt over fysiske inngrep, vandringshindre (absolutte og temporære), kantvegetasjon og startpunkt for elfiskestasjoner i Kvalaelva. Elva er delt inn i segmenter avhengig av mesohabitattypen der fargen angir habitatkvaliteten. Tabell 7 beskriver mesohabitattypen og habitatverdien til de enkelte segmentene. Kartet viser kartlagt strekning mellom Arkavatnet og Einindsvatnet.

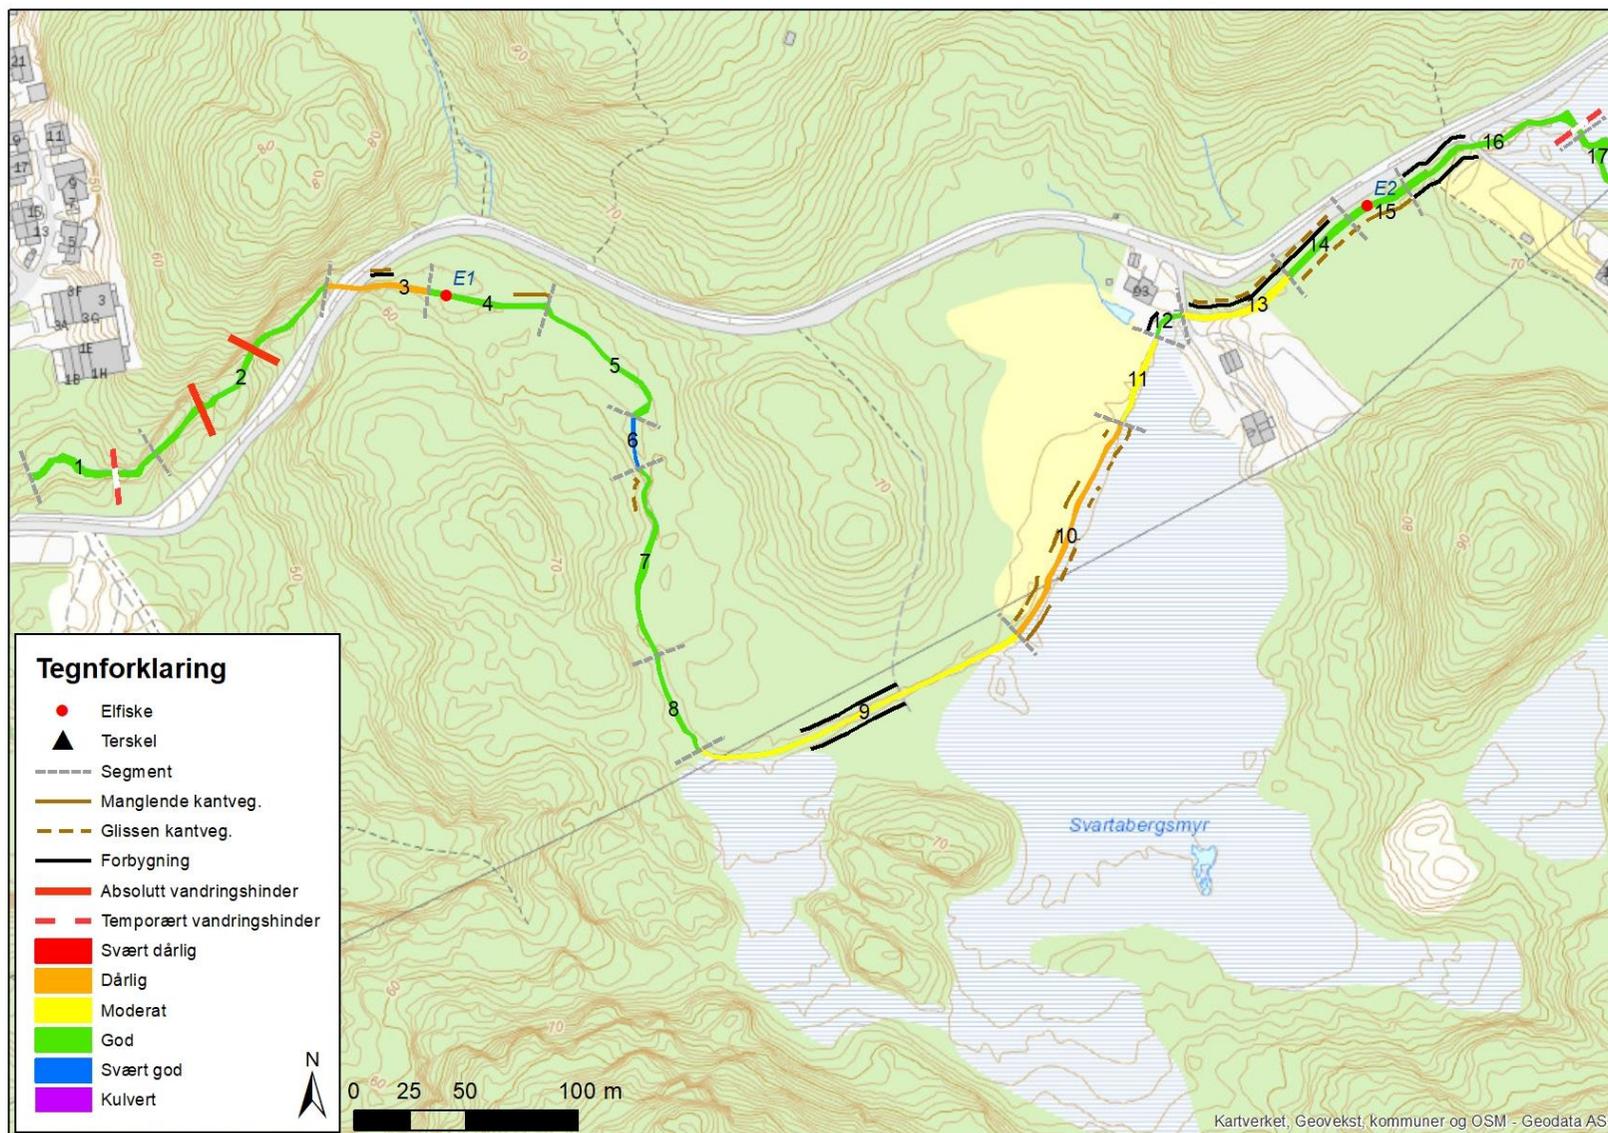
Figur 16 Habitatkartlegging med oversikt over fysiske inngrep, vandringshindre (absolutte og temporære), kantvegetasjon og startpunkt for elfiskestasjoner i bekk fra Krokavatnet til Uradalsvatnet. Elva er delt inn i segmenter avhengig av mesohabitattypen der fargen angir habitatkvaliteten. Tabell 9 beskriver mesohabitattypen og habitatverdien til de enkelte segmentene.

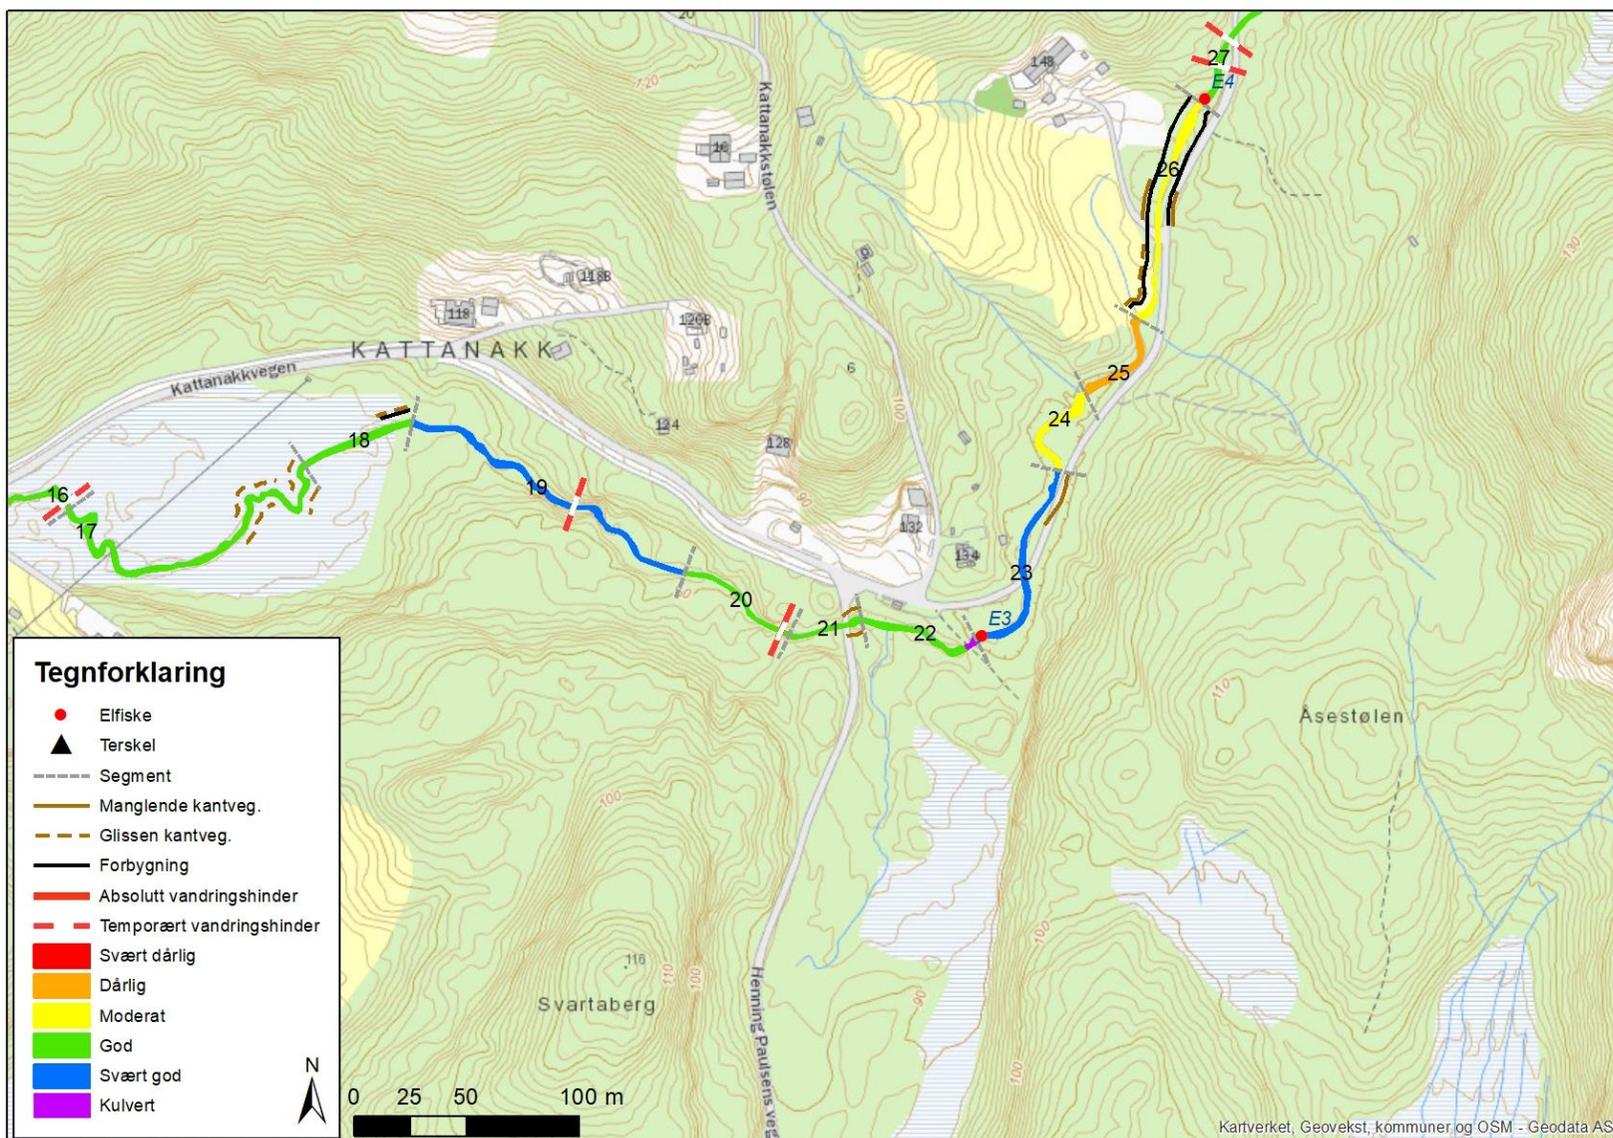
Figur 17 Habitatkartlegging med oversikt over fysiske inngrep, vandringshindre (absolutte og temporære), kantvegetasjon og startpunkt for elfiskestasjoner i bekk fra Krokavatnet til Uradalsvatnet. Elva er delt inn i segmenter avhengig av mesohabitattypen der fargen angir habitatkvaliteten. Tabell 9 beskriver mesohabitattypen og habitatverdien til de enkelte segmentene.
