Habitatkartlegging av anadrome og ikke-anadrome vassdrag i Haugesund og Karmøy kommuner - 2021

FAUN RAPPORT R22 | 2021 | Vannforvaltning | Morten Meland, Kristine Ø. Våge & Anne Engh

Oppdragsgiver: Haugesund kommune

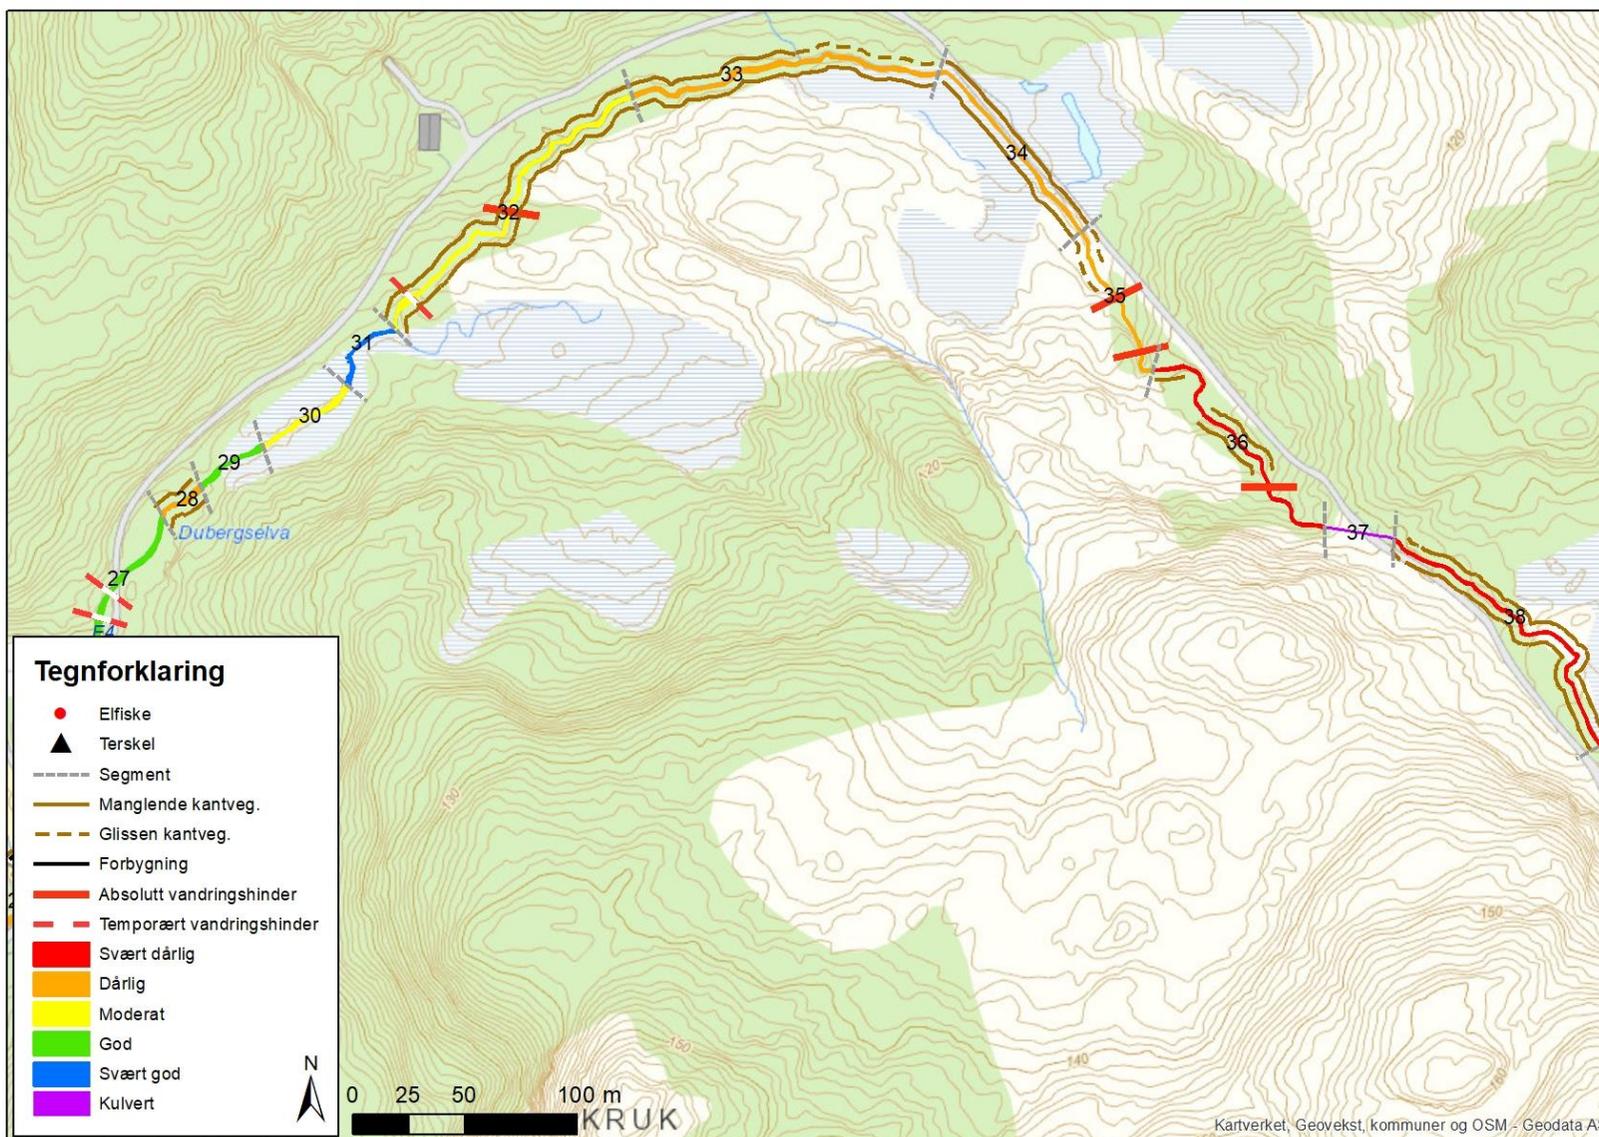
Figur 18 Habitatkartlegging med oversikt over fysiske inngrep, vandringshindre (absolutte og temporære), kantvegetasjon og startpunkt for elfiskestasjoner i bekk fra Krokavatnet til Uradalsvatnet. Elva er delt inn i segmenter avhengig av mesohabitattypen der fargen angir habitatkvaliteten. Tabell 9 beskriver mesohabitattypen og habitatverdien til de enkelte segmentene.

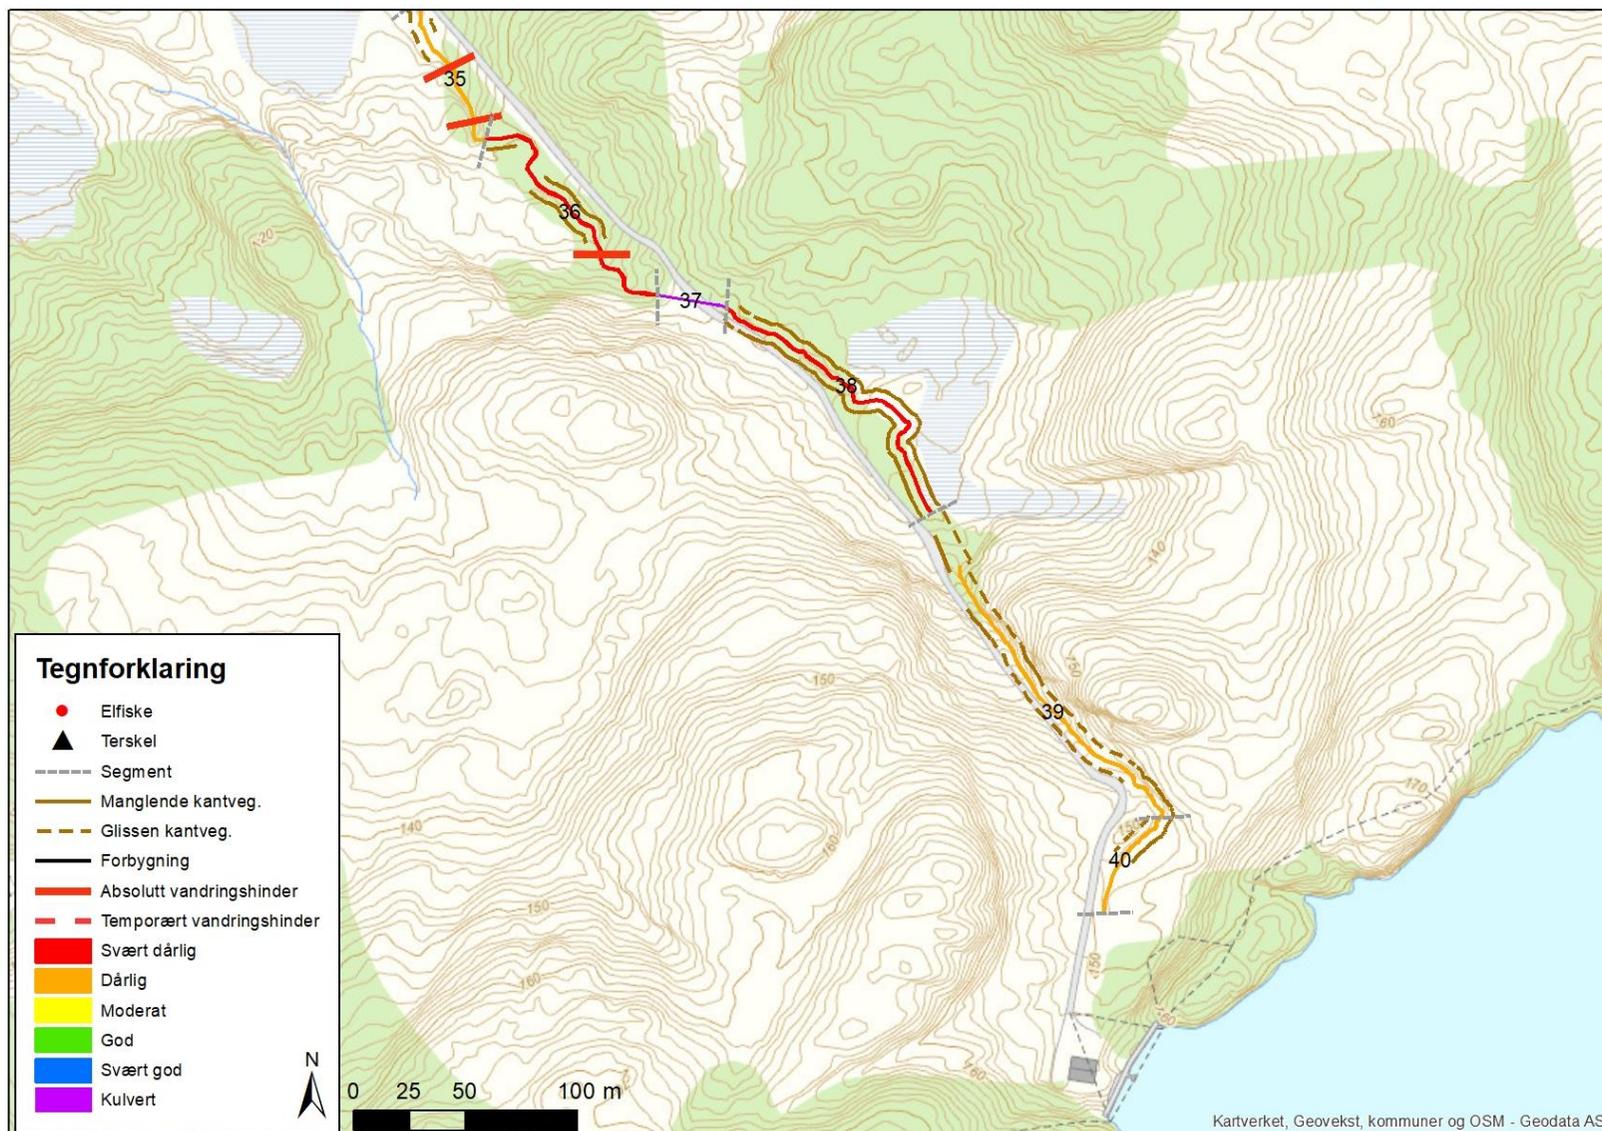
Figur 19 Habitatkartlegging med oversikt over fysiske inngrep, vandringshindre (absolutte og temporære), kantvegetasjon og startpunkt for elfiskestasjoner i bekk fra Krokavatnet til Uradalsvatnet. Elva er delt inn i segmenter avhengig av mesohabitattypen der fargen angir habitatkvaliteten. Tabell 9 beskriver mesohabitattypen og habitatverdien til de enkelte segmentene.

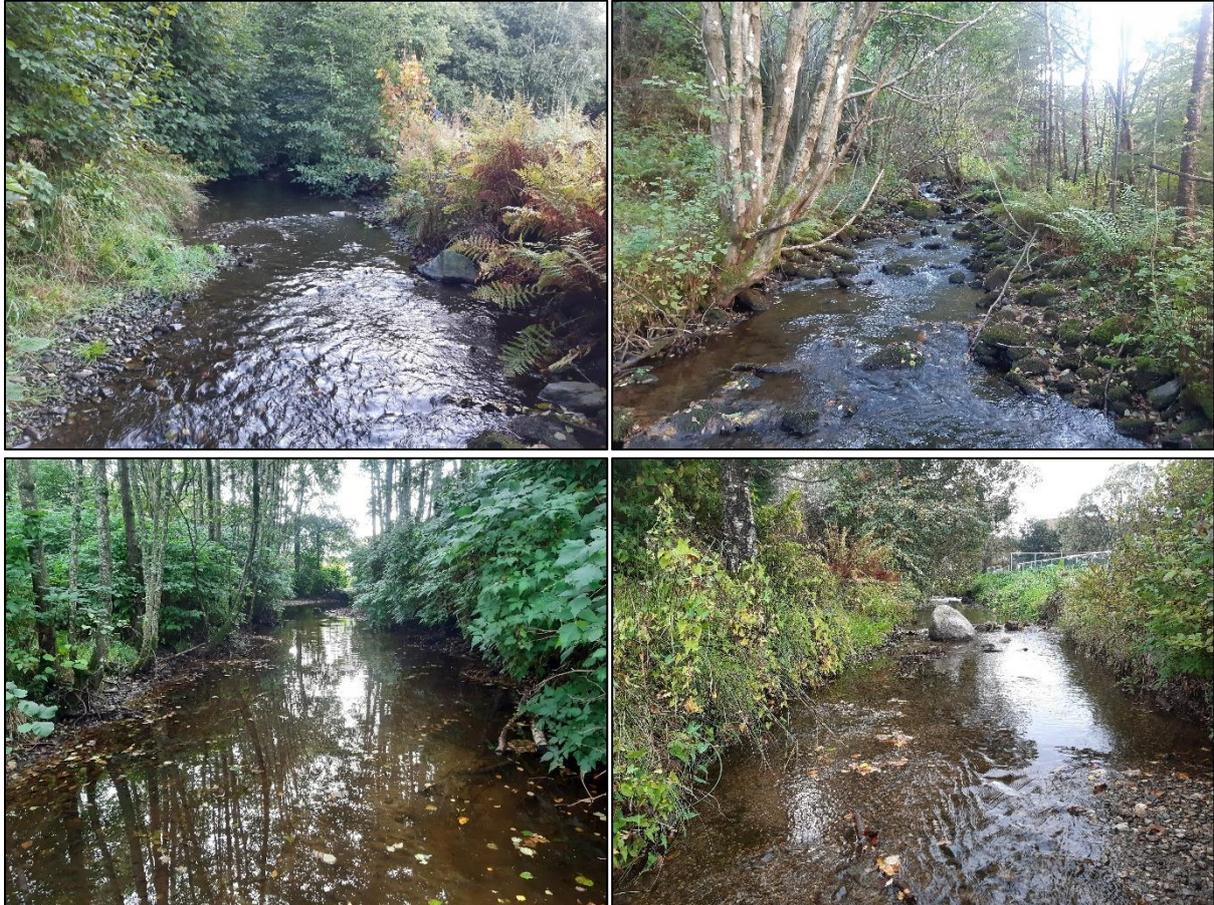
Figur 20 a) Strykeområde i midtre del av segment 3 med god tilgang på egnet gytesubstrat, b) strykeparti med rikelig tilgang på skjul for ungfisk i segment 10, c) sakteflytende parti (renne) i segment 36 med lav morfologisk variasjon og begrenset verdi for fisk og d) kort strykeparti egnet for gyting i segment 38.

Nedre deler av Kvalaelva (segment 1-11) har god habitattilstand med tilgang på gyteareal, samt skjul- og oppvekstområder for ungfisk (figur 20 a og b). Fra segment 29 og oppover er habitatkvaliteten generelt lavere som følge av lavere morfologisk variasjon, mindre skjul- og hulrom og manglende eller glissen kantvegetasjon. Snaut 66 % av elvearealet er kategorisert som stryk, 31 % som renne, 1 % som gyteareal og 2 % er rørlagt. Samlet sett oppnår Kvalaelva «moderat» habitattilstand (score = 8,4 av 12) (tabell 7). Skjul- og gyteforhold er ytterligere beskrevet i avsnittene «Skjul» og «Gytemråder».

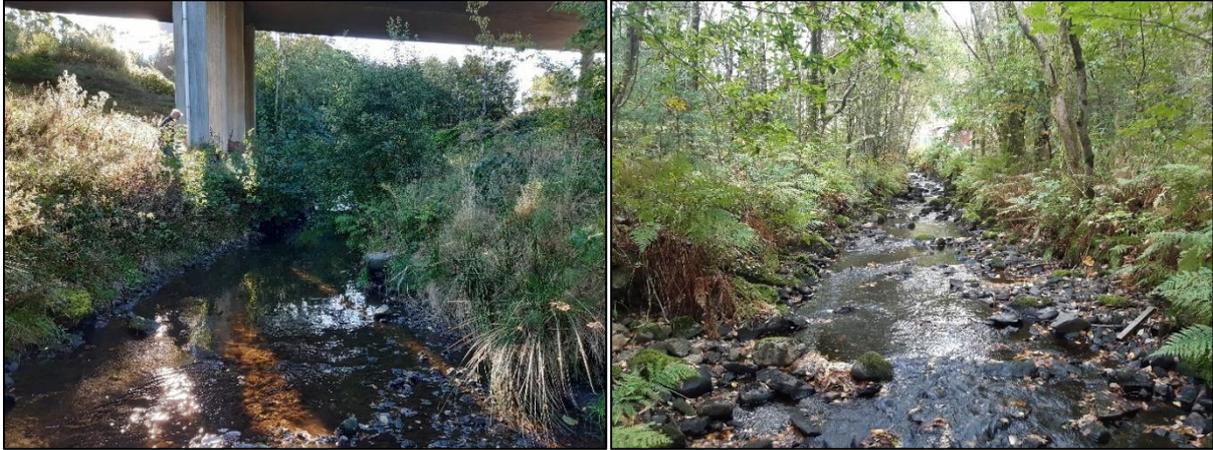
Figur 21 a) Strekning med middels skjul i segment 7 og b) mye skjul i segment 48.

Bekkestrekningene i segment 1-3, 9-10 og 44-48 har tilgang på mye skjul for ungfisk (figur 21b). Dette utgjør 25 % av bekkearealet. Særlig lite eller ingen skjul fant vi i segmentene 15, 31, 33 og 36, tilsvarende 16 % av bekkearealet. Hoveddelen av arealet i Kvalaelva ble kategorisert til «middels» skjul (figur 23-24).

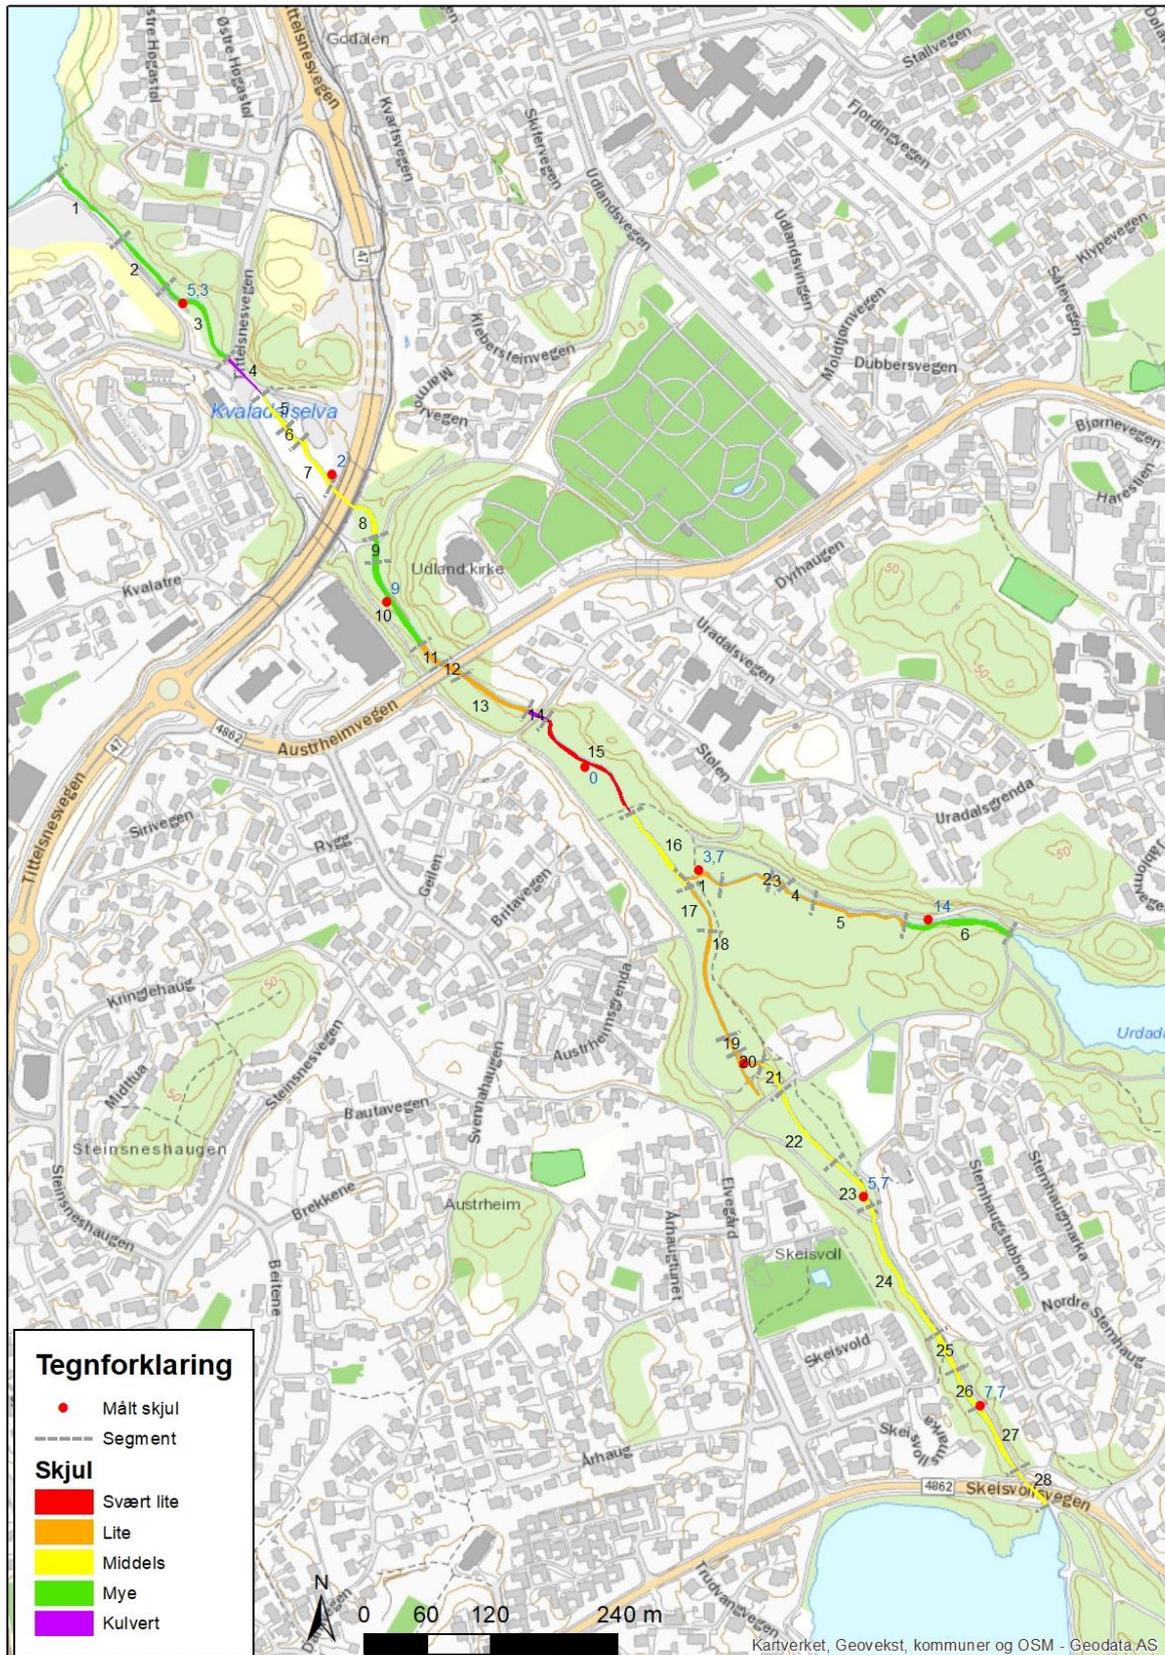
Figur 23 Tilgang på skjul i Kvaløya fra «svært lite» (rød farge) til «mye» (grønn farge). Plassering og skjulscore fra skjul- og hulromsanalysene er illustrert med røde sirkler og blå tekst. Segmentinndelingen er hentet fra habitatkartleggingen.

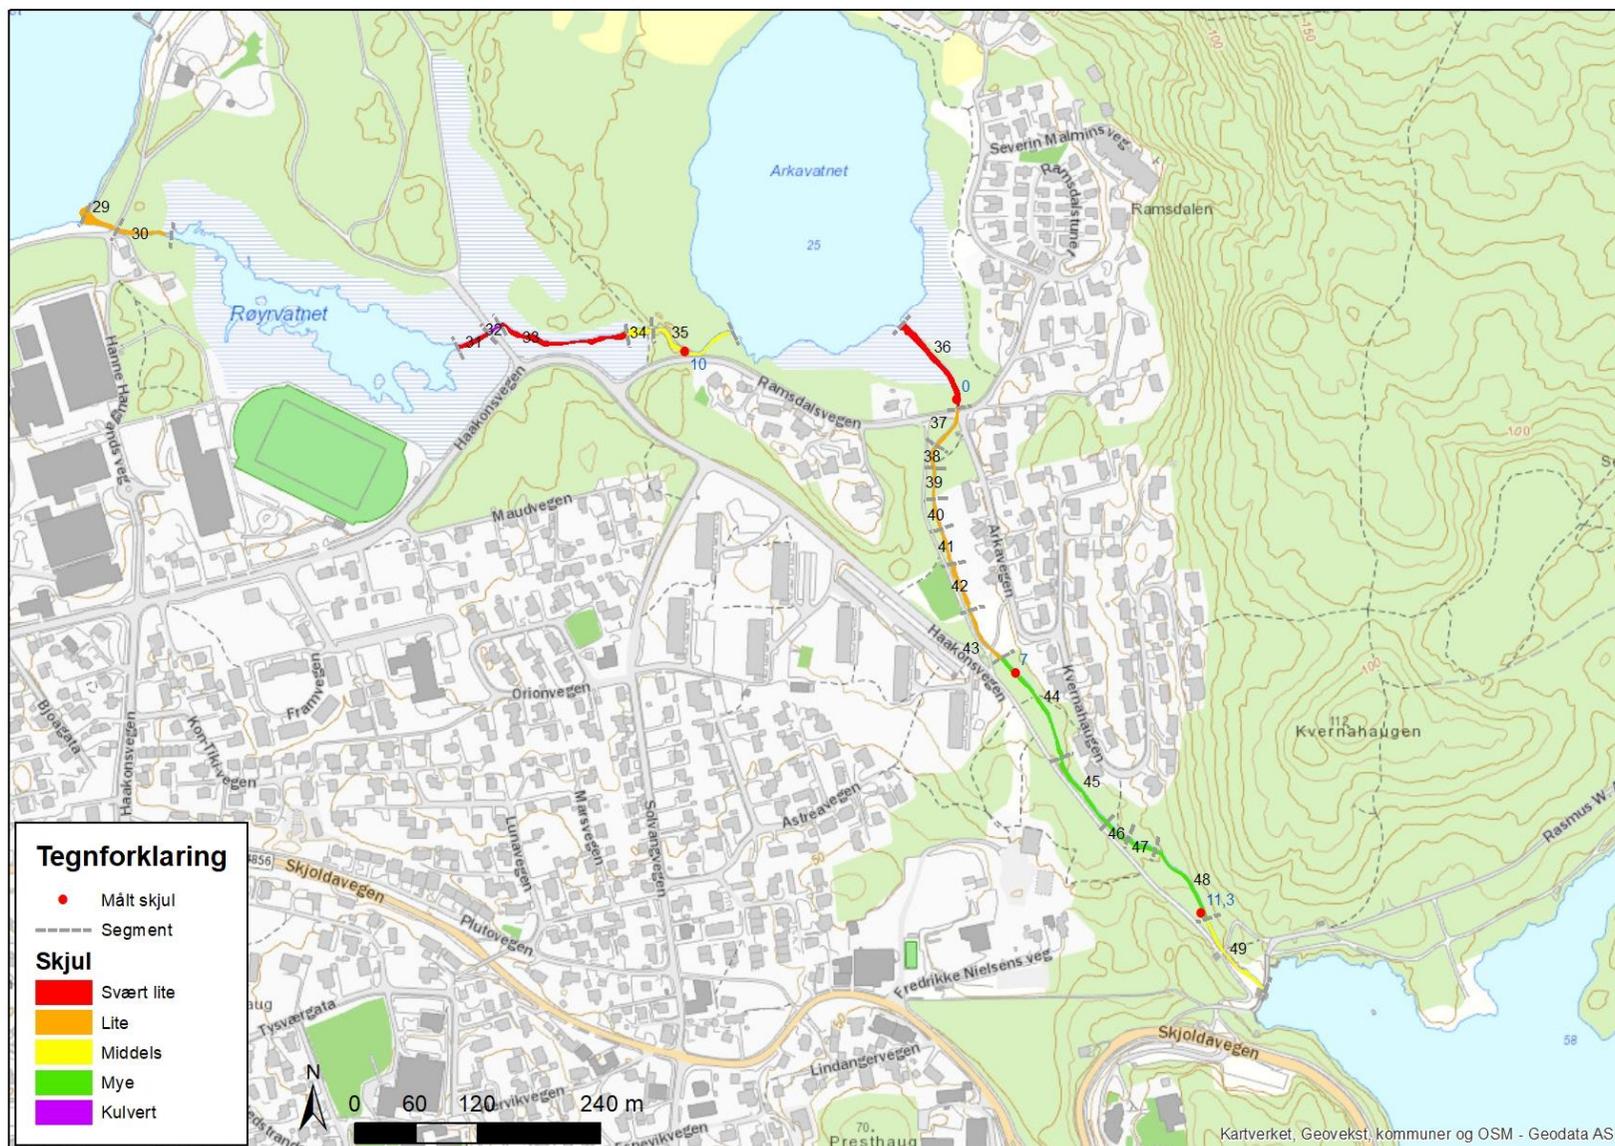
Figur 24 Tilgang på skjul i Kvaløya fra «svært lite» (rød farge) til «mye» (grønn farge). Plassering og skjulscore fra skjul- og hulromsanalysene er illustrert med røde sirkler og blå tekst. Segmentinndelingen er hentet fra habitatkartlegginge

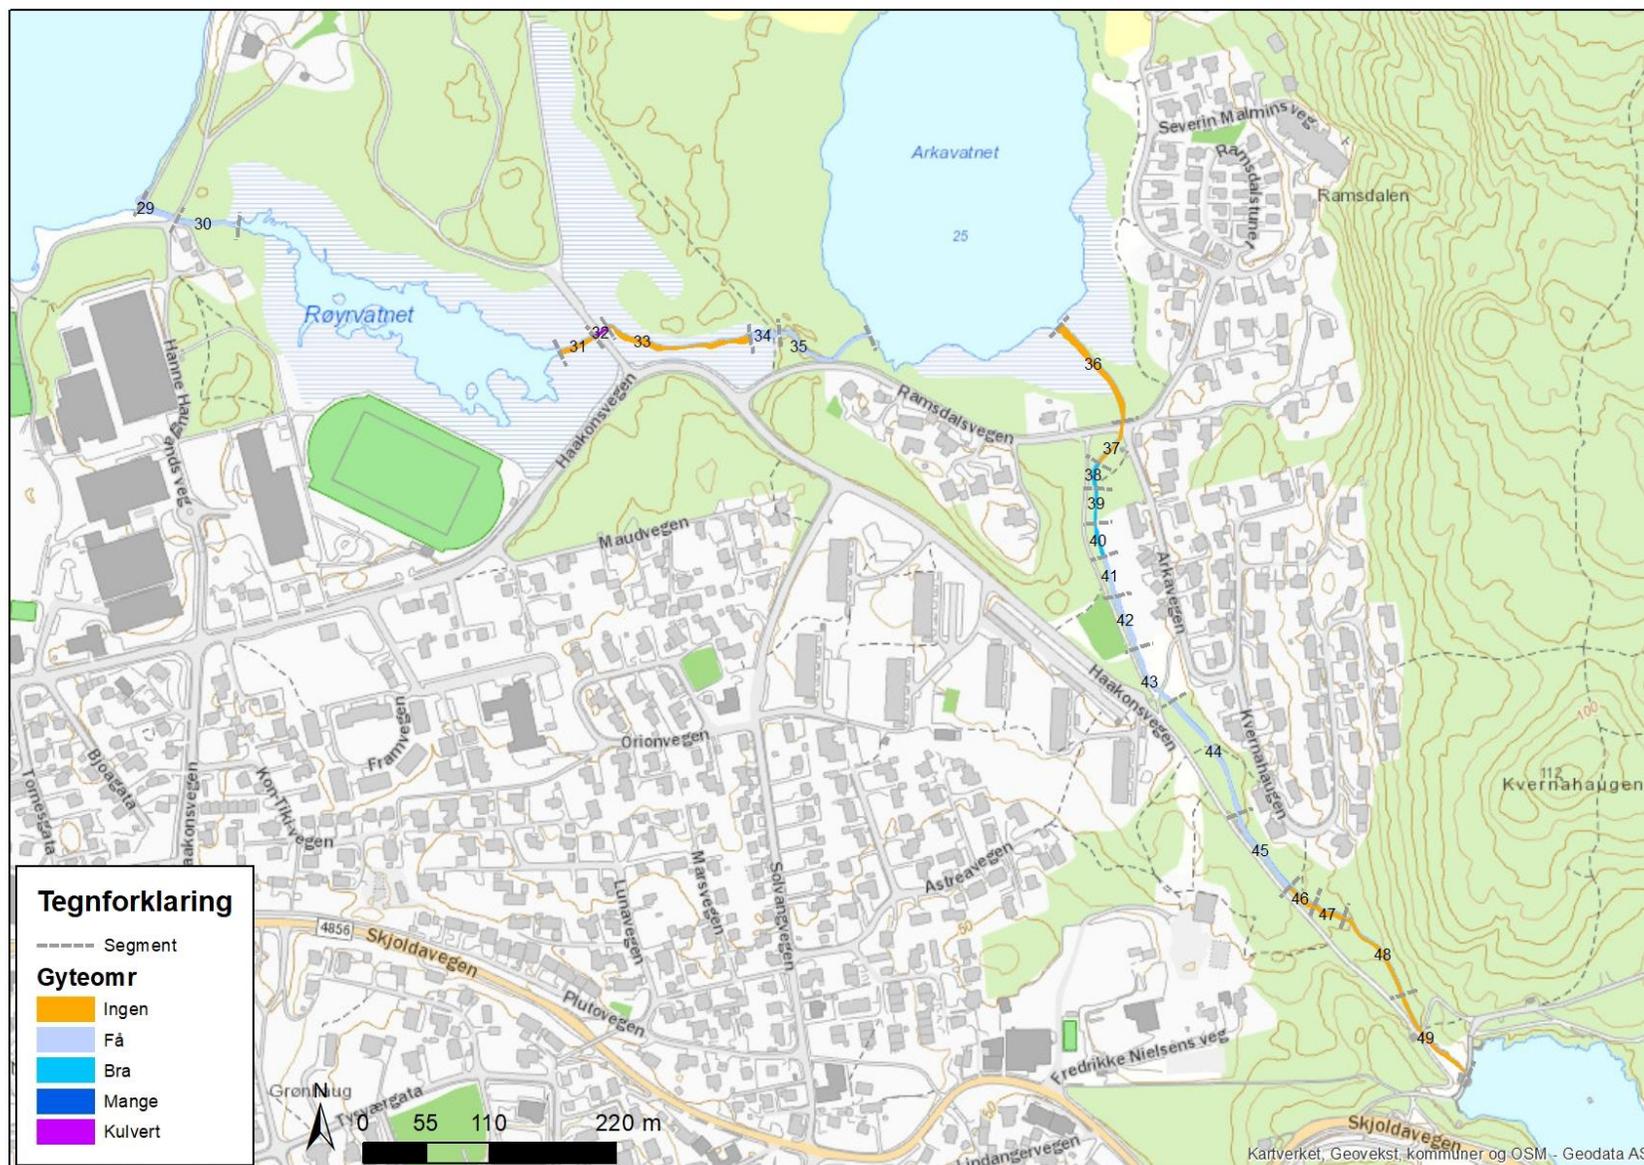
De viktigste gyteområdene ble registrert i segment 6 og 19 samt flekkvis i segmentene 3, 8, 20, 23, 26, 34, 38, 40, 42 og 43 (figur 25-26). I underkant av 19 % av arealet er vurdert til å være egnet til gyting (mesohabitat med dominerende mengder gytegrus eller strykparti med substratscore 4). Tilgangen på gytearealer er noe høyere i nedre del av Kvalaelva. På strekningen fra utløpet ved Skeisvatnet til utløpet av Kvalaelva utgjør det tilgjengelige gytearealet 22 %.

Figur 26 Tilgang på gyteområder i Kvaløya fra «ingen» (oransje farge) til «mange» (mørkeblå farge). Segmentinndelingen er hentet fra habitatkartleggingen.

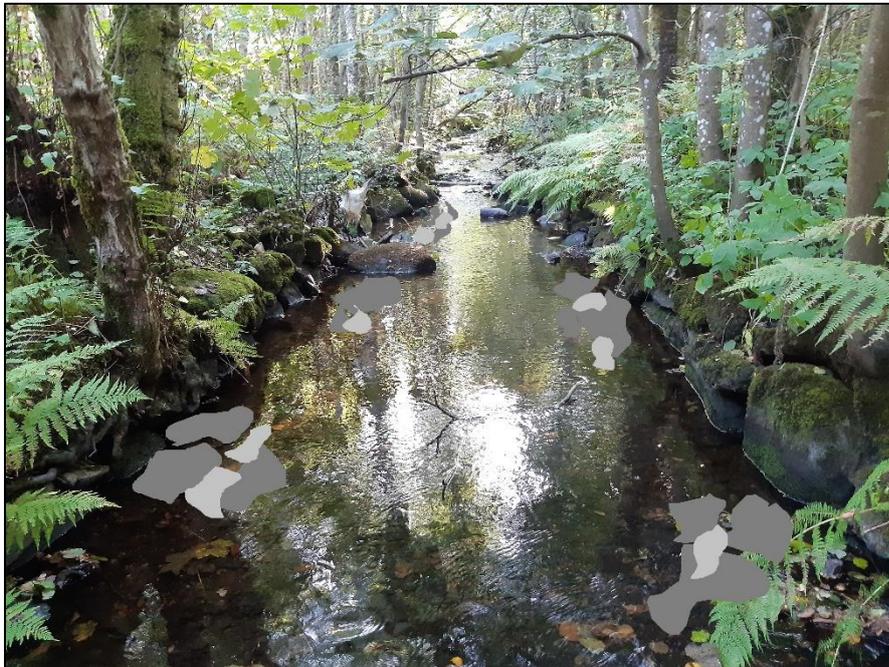
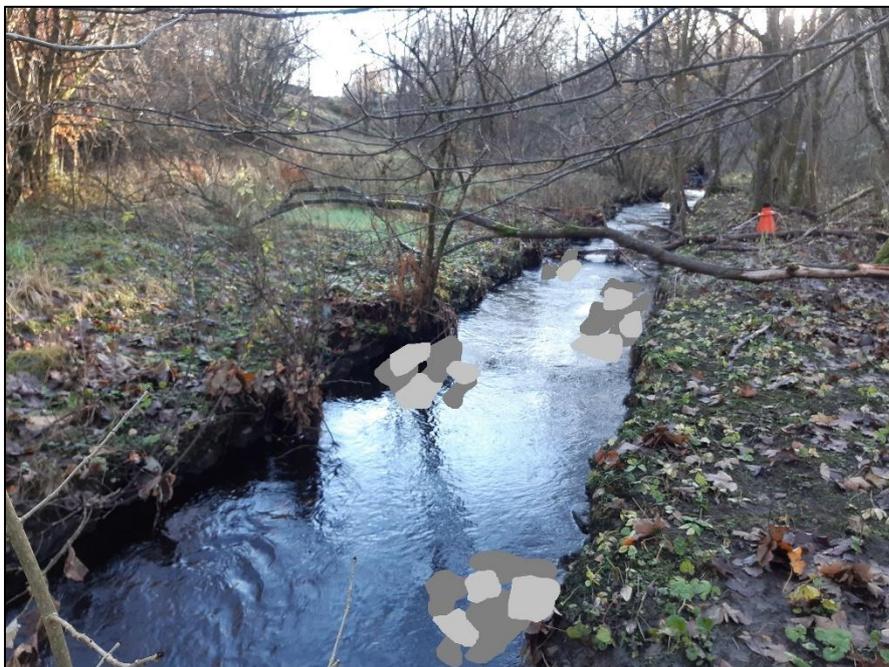
Figur 30 Eksempel på steinutlegg i gruppevis steinformasjoner i segment 22 (a) og segment 17 (b).

Pri.	Segment	Tiltak	Kostnad (NOK) \times 1000	Effekt ungfisk (%)	UTM 32V	
					Fra	Til
1	17, 22	Utlegg av større stein/steinutlegg	10-15	0-10	288731, 6594482 288825, 6594278	288755, 6594441 288873, 6594216
2	10-11, 12-13	Lette oppvandring forbi to terskler	35-45	0-5	288495, 6594696	288512, 6594686
3	42,43	Rectablere kantevegetasjon	0-5	0-5	289842, 6593050	289882, 6592961

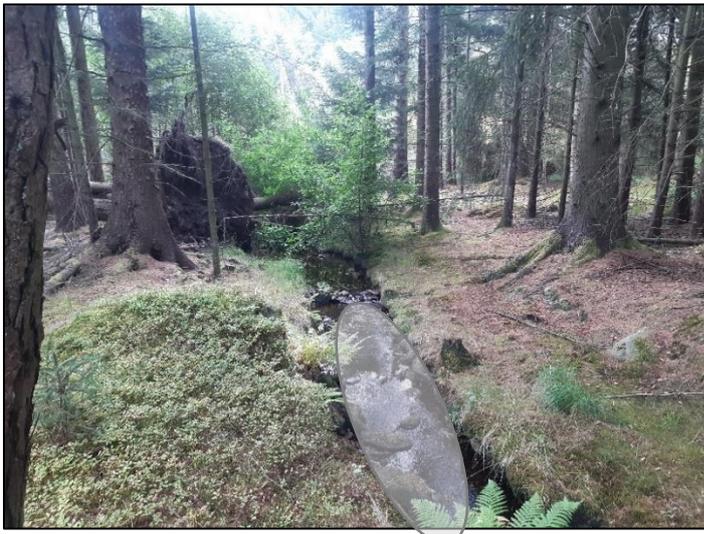
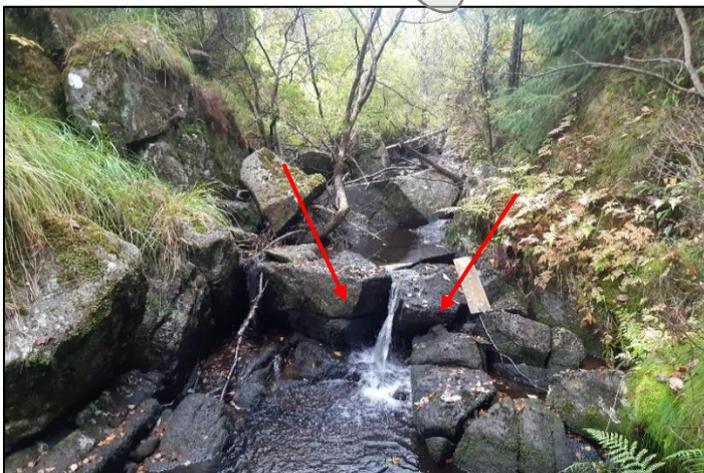
Figur 32 a) Forslag til utlegg av gytegrus i segment 8 innenfor grå skravar og b) to større stein (markert med røde piler) som hindrer oppvandring av fisk på lav vannføring mellom segment 20 og 21.

Pri.	Segment	Tiltak	Kostnad (NOK) x1000	Effekt ungfisk (%)	UTM 32V	
					Fra	Til
1	8	Utlegg av gytegrus	5	10-15	290086, 6594196	290097, 6594172
2	20-21	Lette oppvandring	0-5	0-5	290772, 6594405

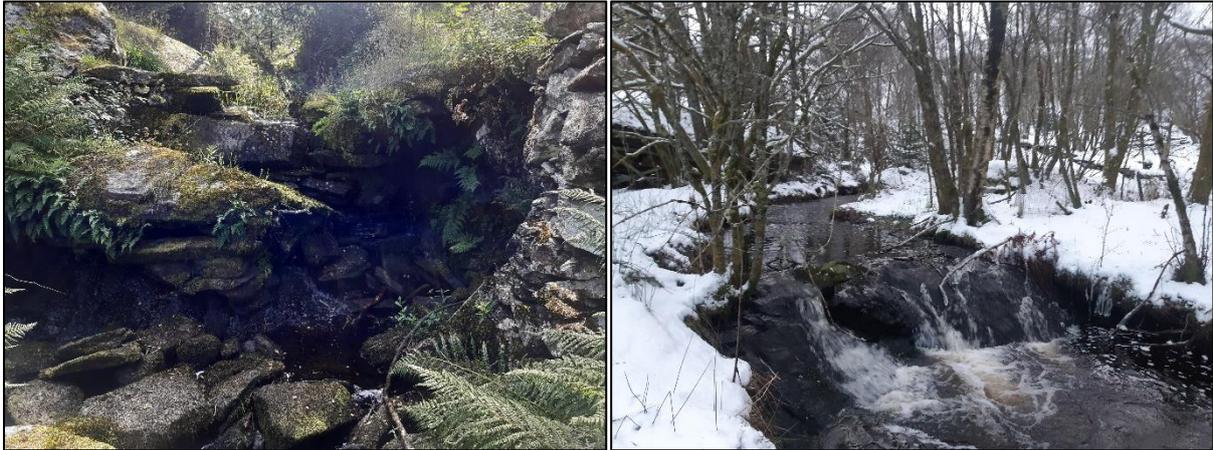
Figur 35 a) Absolutt (menneskeskapt) vandringshinder i segment 8 som følge av steinsatt mur og inngrep i bekken og b) lite fall som utgjør et temporært hinder, men passerbart for fisk ved befaringsstidspunktet i starten av desember.

I starten av segment 2 må fisken passere gjennom en kort kulvert under Viksemarkavegen. Kulverten har litt helning, men utgjør ikke et hinder for større fisk. En steinsatt mur i forbindelse med en gammel kvern, forhindrer anadrom fisk å passere strykpartiet nedstrøms utløpet av Førlandsvatnet (segment 8). Dette innebærer at anadrom fisk ikke tar seg videre opptil bekk mellom Førlandsvatnet og Breiavatnet (kartlagt) og eventuell gytebekk mellom Fiskevatnet og Nesavatnet (ikke kartlagt). Like nedstrøms dette hinderet er det også et lite naturlig fall som vurderes som et temporært vandringshinder.

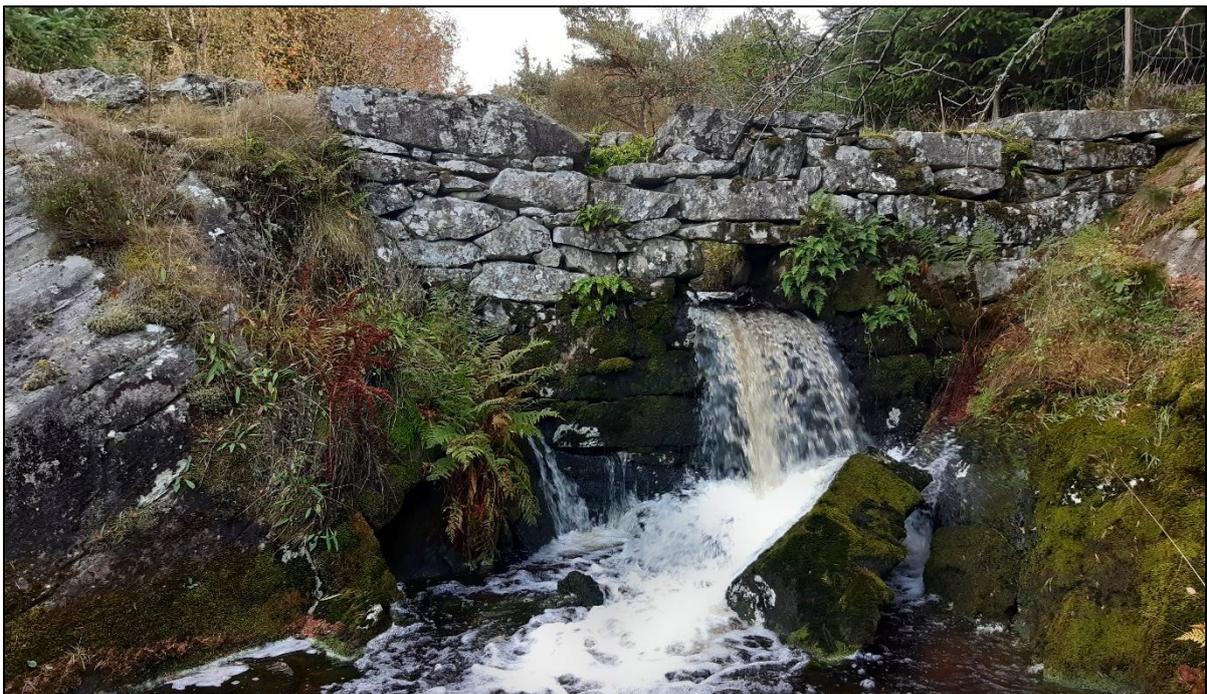
Figur 36 Eldre steinlagt dam mellom segment 6 og 7 utgjør et absolutt vandringshinder for anadrom fisk i dag.

Eldre steinlagt dam mellom segment 6 og 7 utgjør et absolutt vandringshinder for anadrom fisk i dag. Et fall på om lag 130 cm og grunn dybde i dammen nedenfor, gjør oppgang umulig for anadrom fisk.

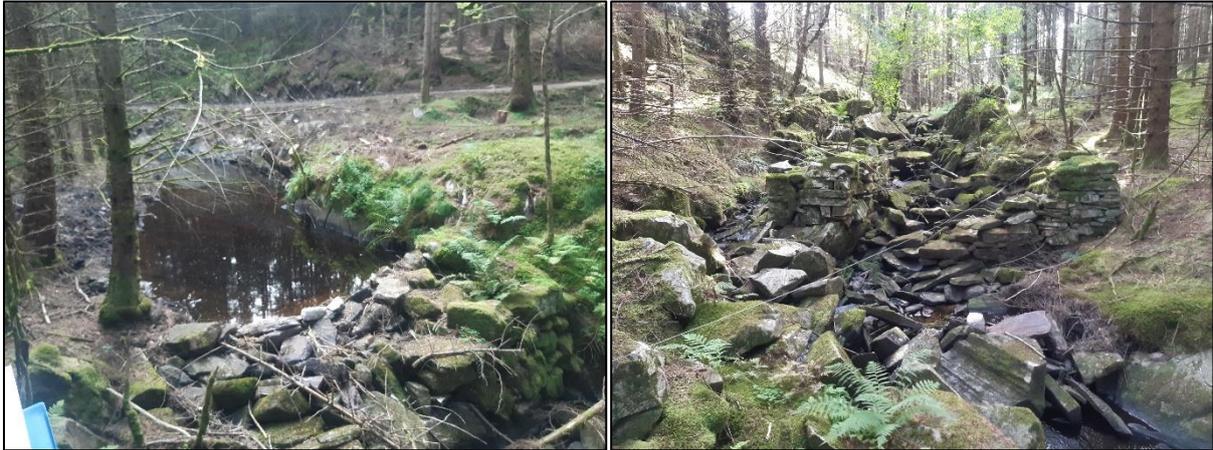
Figur 37 a) Steinsatt dam mellom segment 9 og 10 samt b) historisk absolutt vandringshinder for fisk ved slutten av segment 11. Her er det også gjort betydelig inngrep med forbygninger i bekken i forbindelse med det som trolig har vært en vannmølle.

Oppvandring er også noe krevende i starten av segment 9 der steinblokker utgjør et temporært og naturlig vandringshinder. Videre oppover i vassdraget er det anlagt en steinterskel i segment 10 som også utgjør et absolutt vandringshinder. Om lag 710 meter fra utløpet til Saltveitvatnet er det et strykparti med grov stein som vurderes som et tidligere absolutt vandringshinder for naturlig anadrom strekning. I stryket er samtidig bredden forbygd med mur og andre inngrep i forbindelse med en mølle el. lignende, og det er derfor noe uvisst om partiet har vært mulig å passere for fisk før inngrepene. Strekingen videre oppover ble ikke kartlagt, men antas uansett å ha hatt begrenset verdi for anadrom fisk, selv om dette punktet muligens var mulig å passere for fisk før inngrepene.

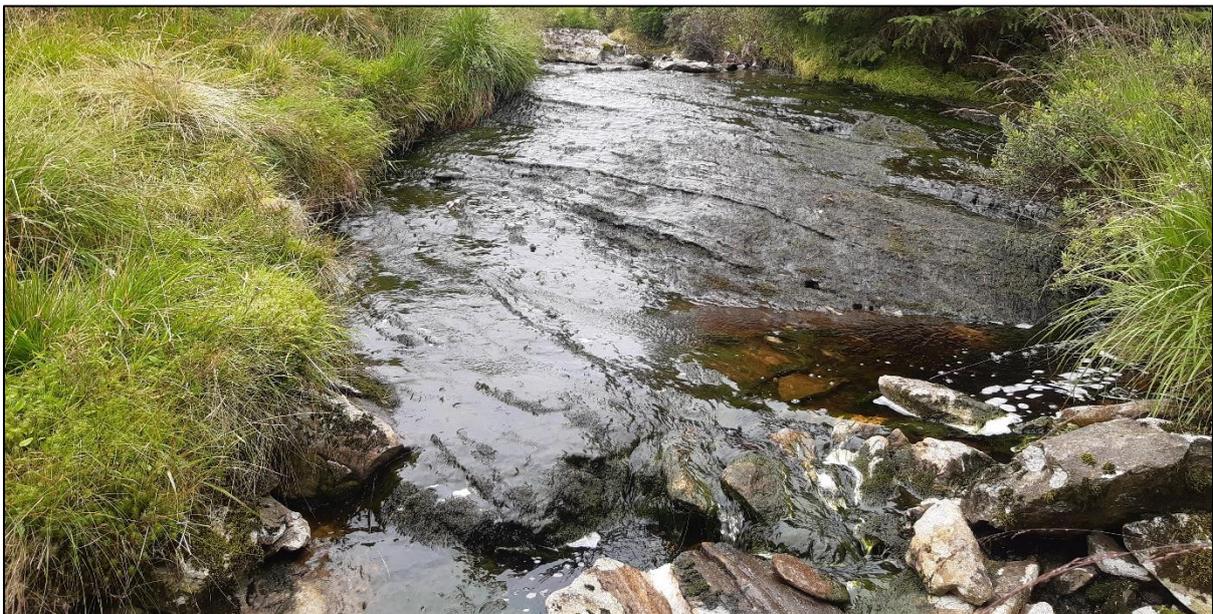
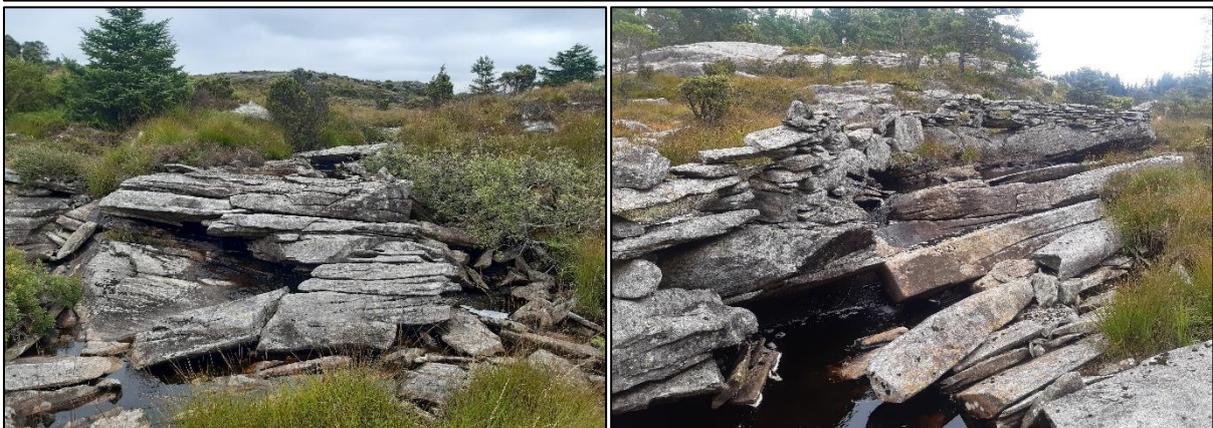
Figur 38 Slakt fjell/ sva som bunnsstrat gjør passering svært utfordrende for fisk, spesielt på lav vannføring. Merk at bildene er tatt i en periode med svært lav vannføring.

På strekningen mellom Saltveitvatnet og Gåsavatnet er det 3 naturlige fall som utgjør temporære vandringshindre for anadrom fisk. Det midterste fallet i starten av segment 7 er det mest krevende å passere.

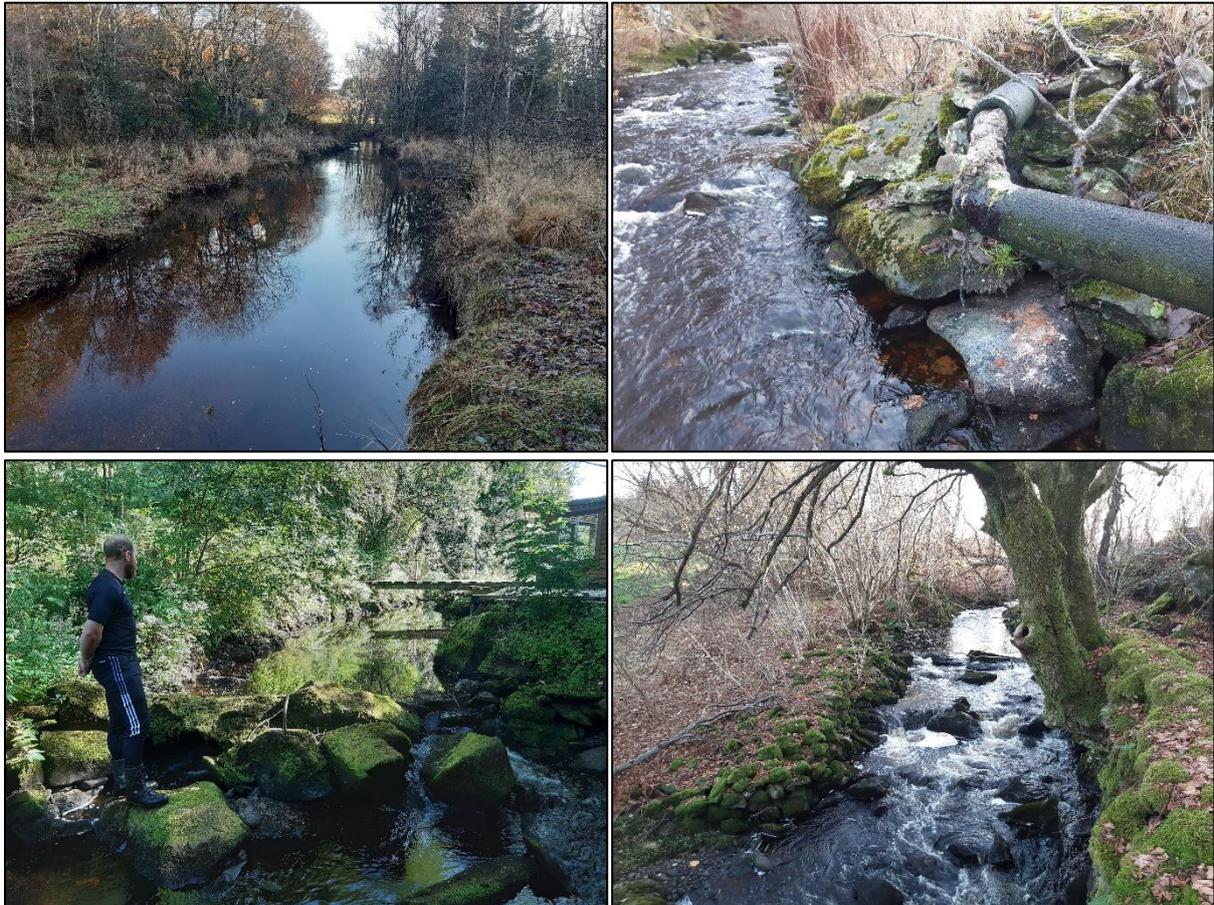
Figur 39 a) Utrettet strekk i segment 9, b) synlig kloakkforurensing fra boligbus i nærheten i starten av segment 15 og c) steinsatt terskel mellom segment 16 og 17 og d) forbygde banker i segment 24. Bilder fra hovedløp fra Saltveitvatnet til Viksefjorden.

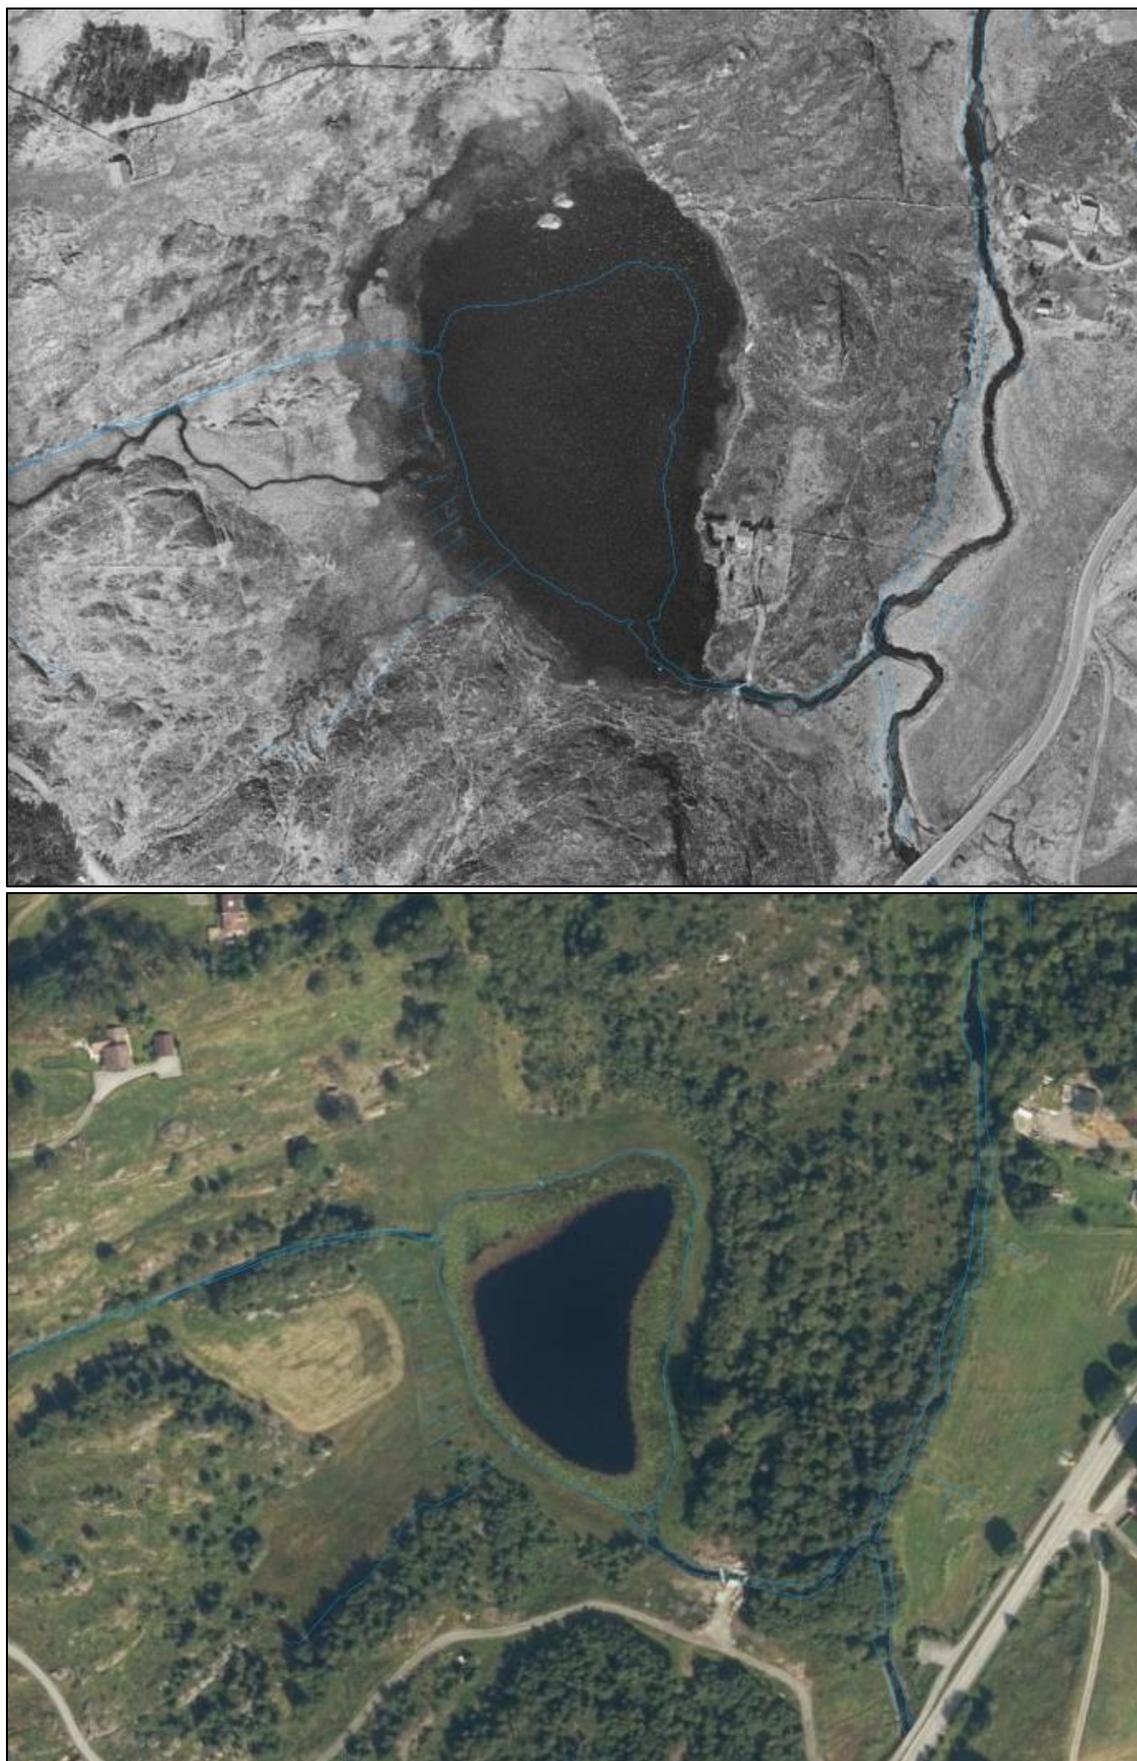
Om lag 85 % av den 738 meter lange strekningen er utrettet (jf. figur 40). Bankene er i stor grad forbyggd eller erosjonssikret (77%). Kantvegetasjonen er fraværende langs store deler av bekken (86 %). Graden av utretting og mangel på kantvegetasjon medfører at strekningen oppnår «svært dårlig» morfologisk status.

Figur 40 Eksempel på utretting av elveløp i midtre del av Vikse-Stolevassdraget. Betydelig areal er utrettet både oppstrøms og nedstrøms Djupatjønn. Flybilde fra 1970 (øvre bilde) og 2021 (nedre bilde). Fra www.kilden.nibio.no. Dagens vannstreng er tegnet inn med blå streker.

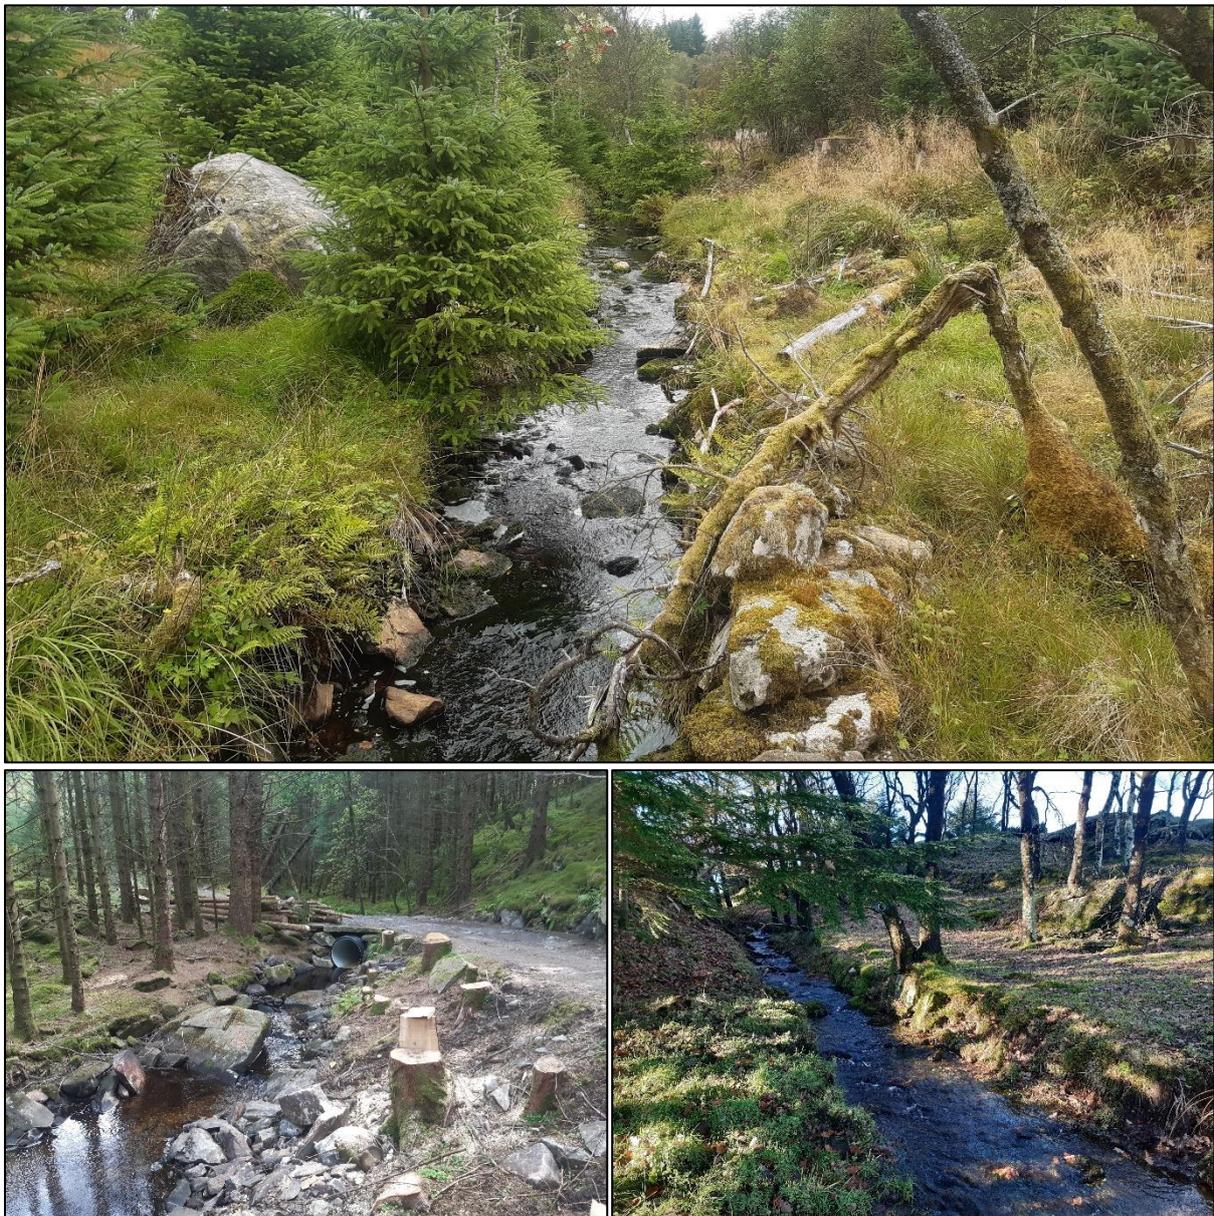
Figur 41 a) Forbygd og utrettet parti i segment 4 i bekk mellom Saltveitvatnet og Rotavatnet, b) i segment 10 er bekken forbygd, delvis rørlagt og kantvegetasjonen er nylig hogd ned og c) forbygning i utløpet av bekk mellom mellom Førlandsvatnet og Breiavatnet.
