Habitatkartlegging av anadrome og ikke-anadrome vassdrag i Haugesund og Karmøy kommuner - 2021

FAUN RAPPORT R22 | 2021 | Vannforvaltning | Morten Meland, Kristine Ø. Våge & Anne Engh

Oppdragsgiver: Haugesund kommune

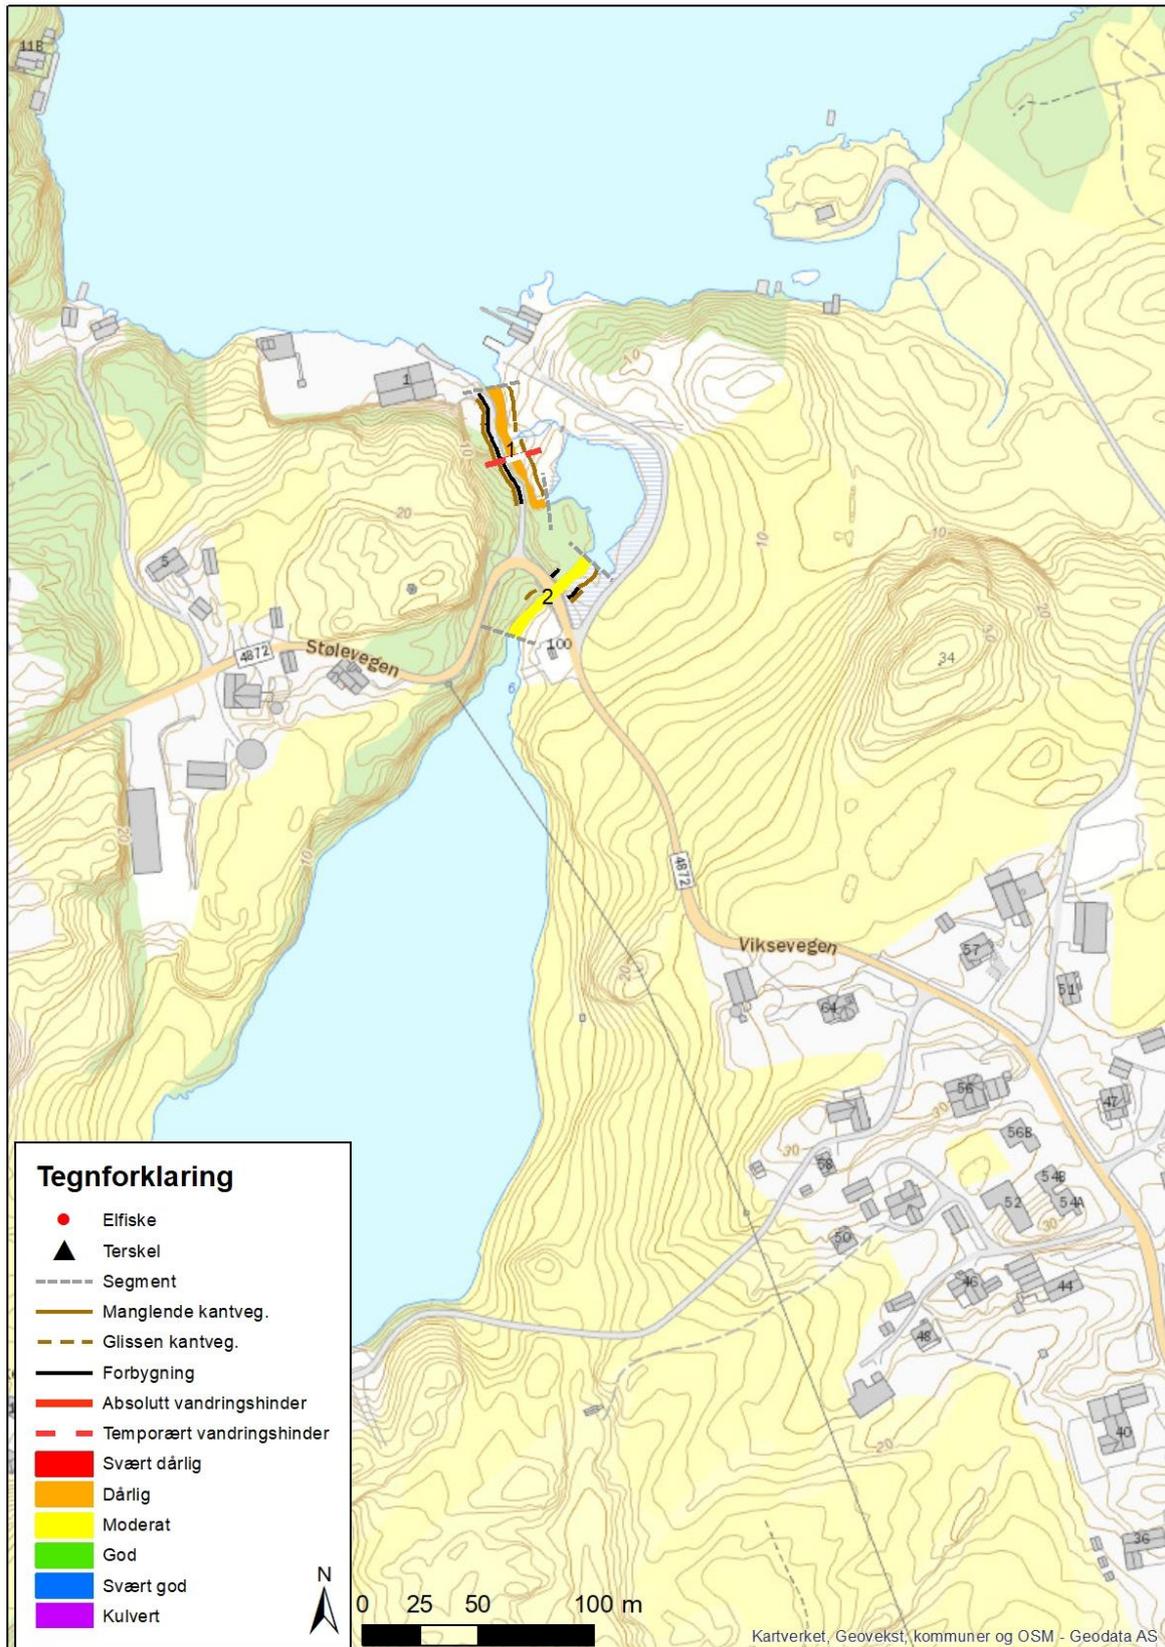
Figur 42 Habitatkartlegging med oversikt over fysiske inngrep, vandringshindre (absolutte og temporære), kantvegetasjon og startpunkt for elfiskestasjoner i hovedløp fra Saltveitvatnet til Viksefjorden. Elva er delt inn i segmenter avhengig av mesohabitattypen der fargen angir habitatkvaliteten. Tabell 15 beskriver mesohabitattypen og habitatverdien til de enkelte segmentene. Kartet viser kartlagt strekning fra utløpet ved Viksefjorden til Bakkavatnet.

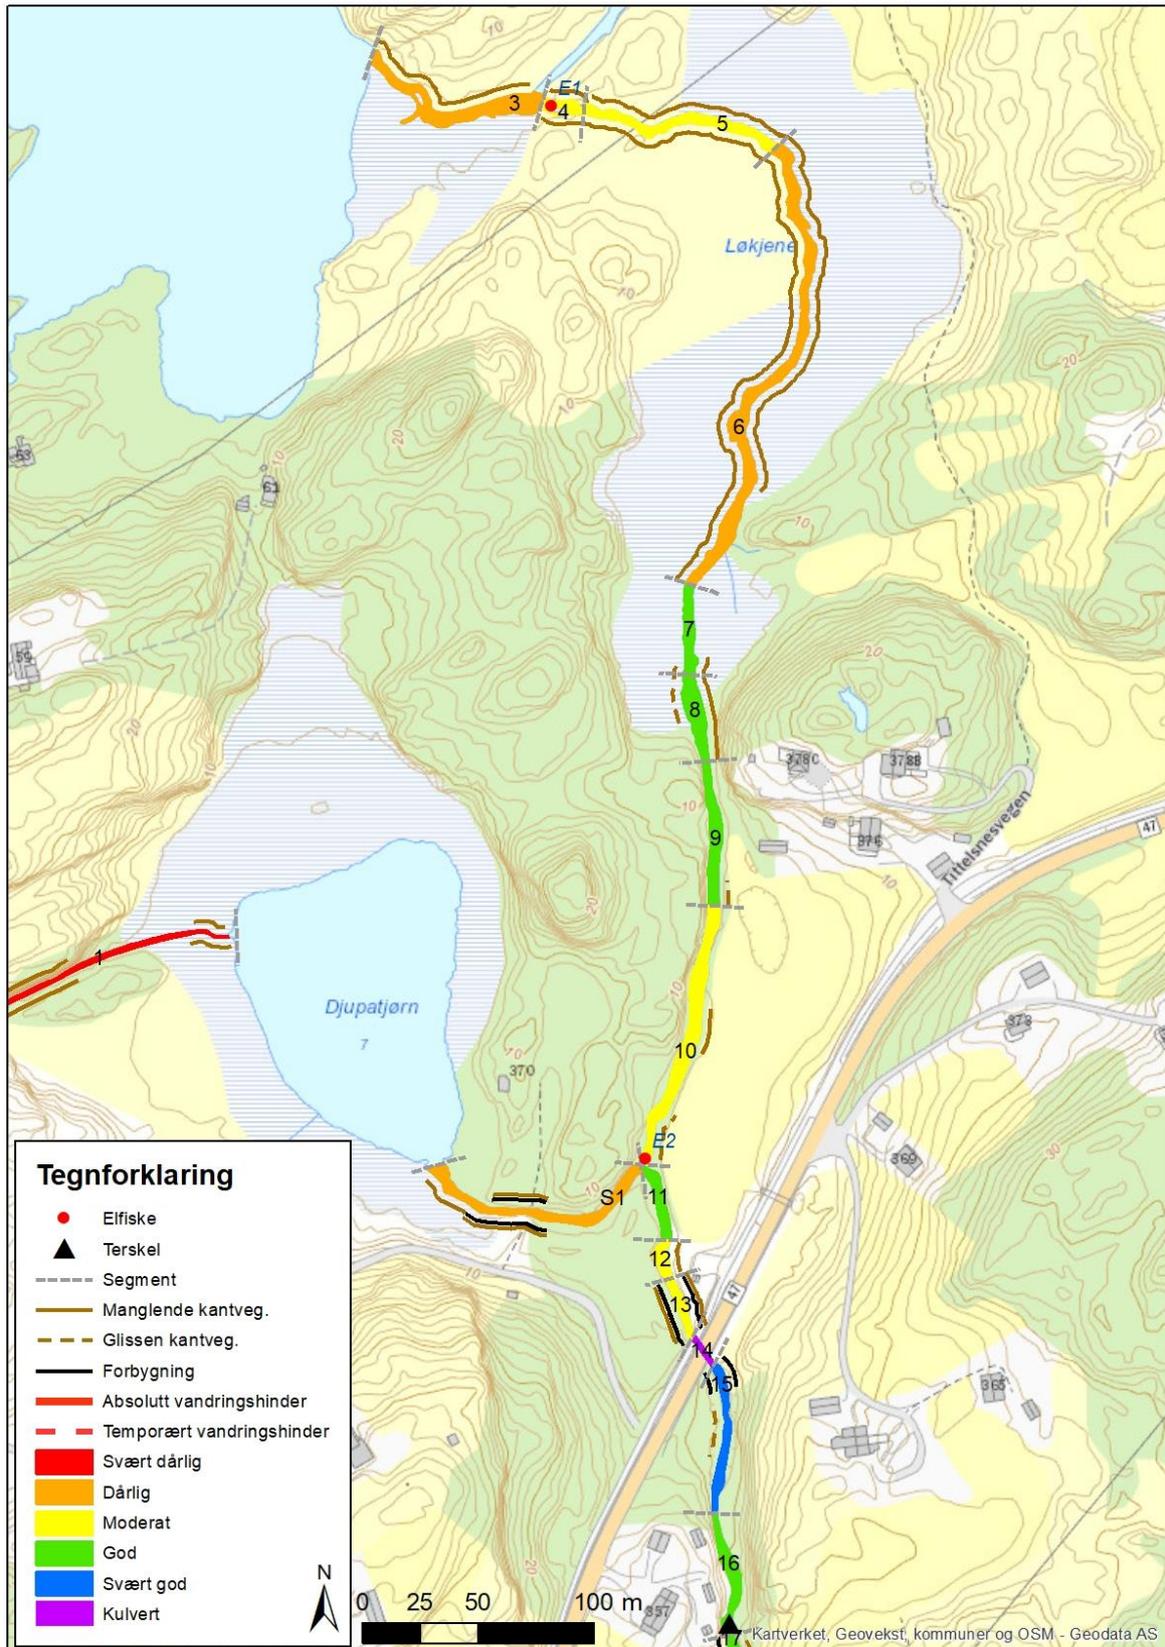
Figur 43 Habitatkartlegging med oversikt over fysiske inngrep, vandringshindre (absolutte og temporære), kantvegetasjon og startpunkt for elfiskestasjoner i hovedløp fra Saltveitvatnet til Viksefjorden. Elva er delt inn i segmenter avhengig av mesohabitattypen der fargen angir habitatkvaliteten. Tabell 15 beskriver mesohabitattypen og habitatverdien til de enkelte segmentene. Kartet viser kartlagt strekning fra Bakkavatnet og oppover mot Randvatnet.

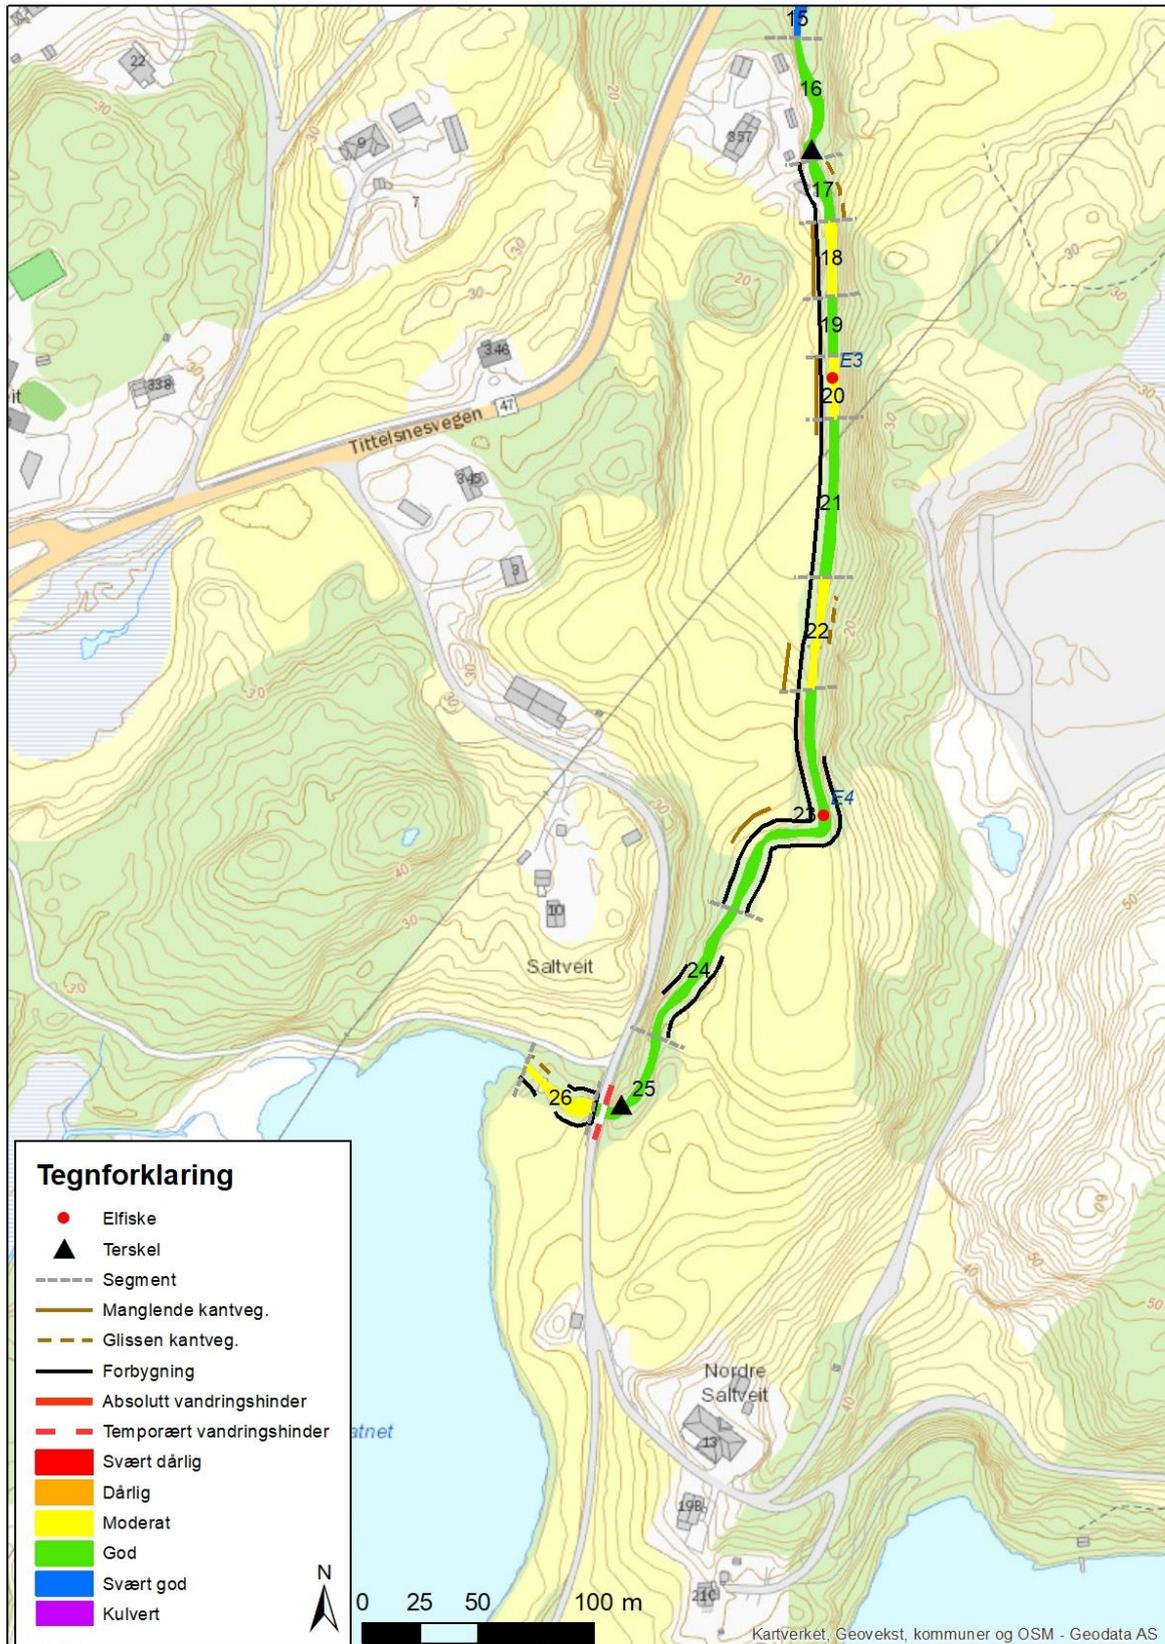
Figur 44 Habitatkartlegging med oversikt over fysiske inngrep, vandringshindre (absolutte og temporære), kantvegetasjon og startpunkt for elfiskestasjoner i hovedløp fra Saltveitvatnet til Viksefjorden. Elva er delt inn i segmenter avhengig av mesohabitattypen der fargen angir habitatkvaliteten. Tabell 15 beskriver mesohabitattypen og habitatverdien til de enkelte segmentene. Kartet viser kartlagt strekning oppover til Randvatnet.

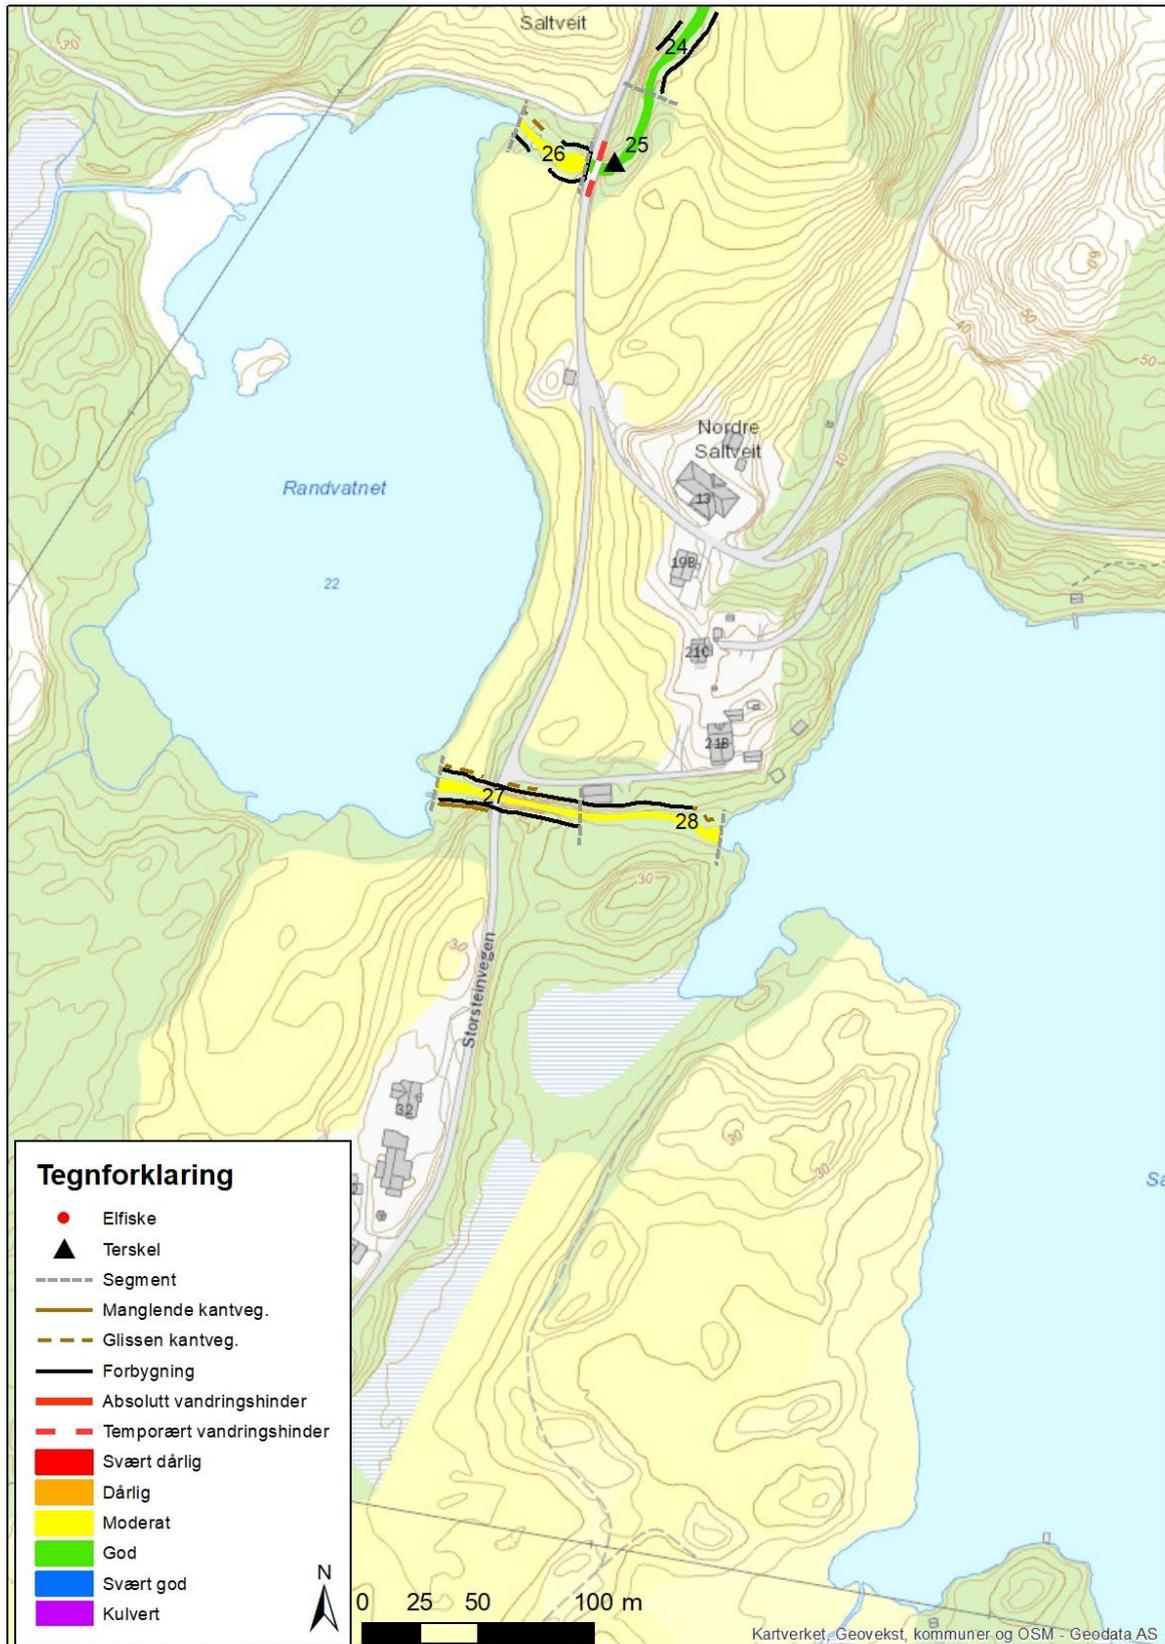
Figur 45 Habitatkartlegging med oversikt over fysiske inngrep, vandringshindre (absolutte og temporære), kantvegetasjon og startpunkt for elfiskestasjoner i hovedløp fra Saltveitvatnet til Viksefjorden. Elva er delt inn i segmenter avhengig av mesohabitattypen der fargen angir habitatkvaliteten. Tabell 15 beskriver mesohabitattypen og habitatverdien til de enkelte segmentene. Kartet viser kartlagt strekning mellom Randvatnet og Saltveitvatnet.

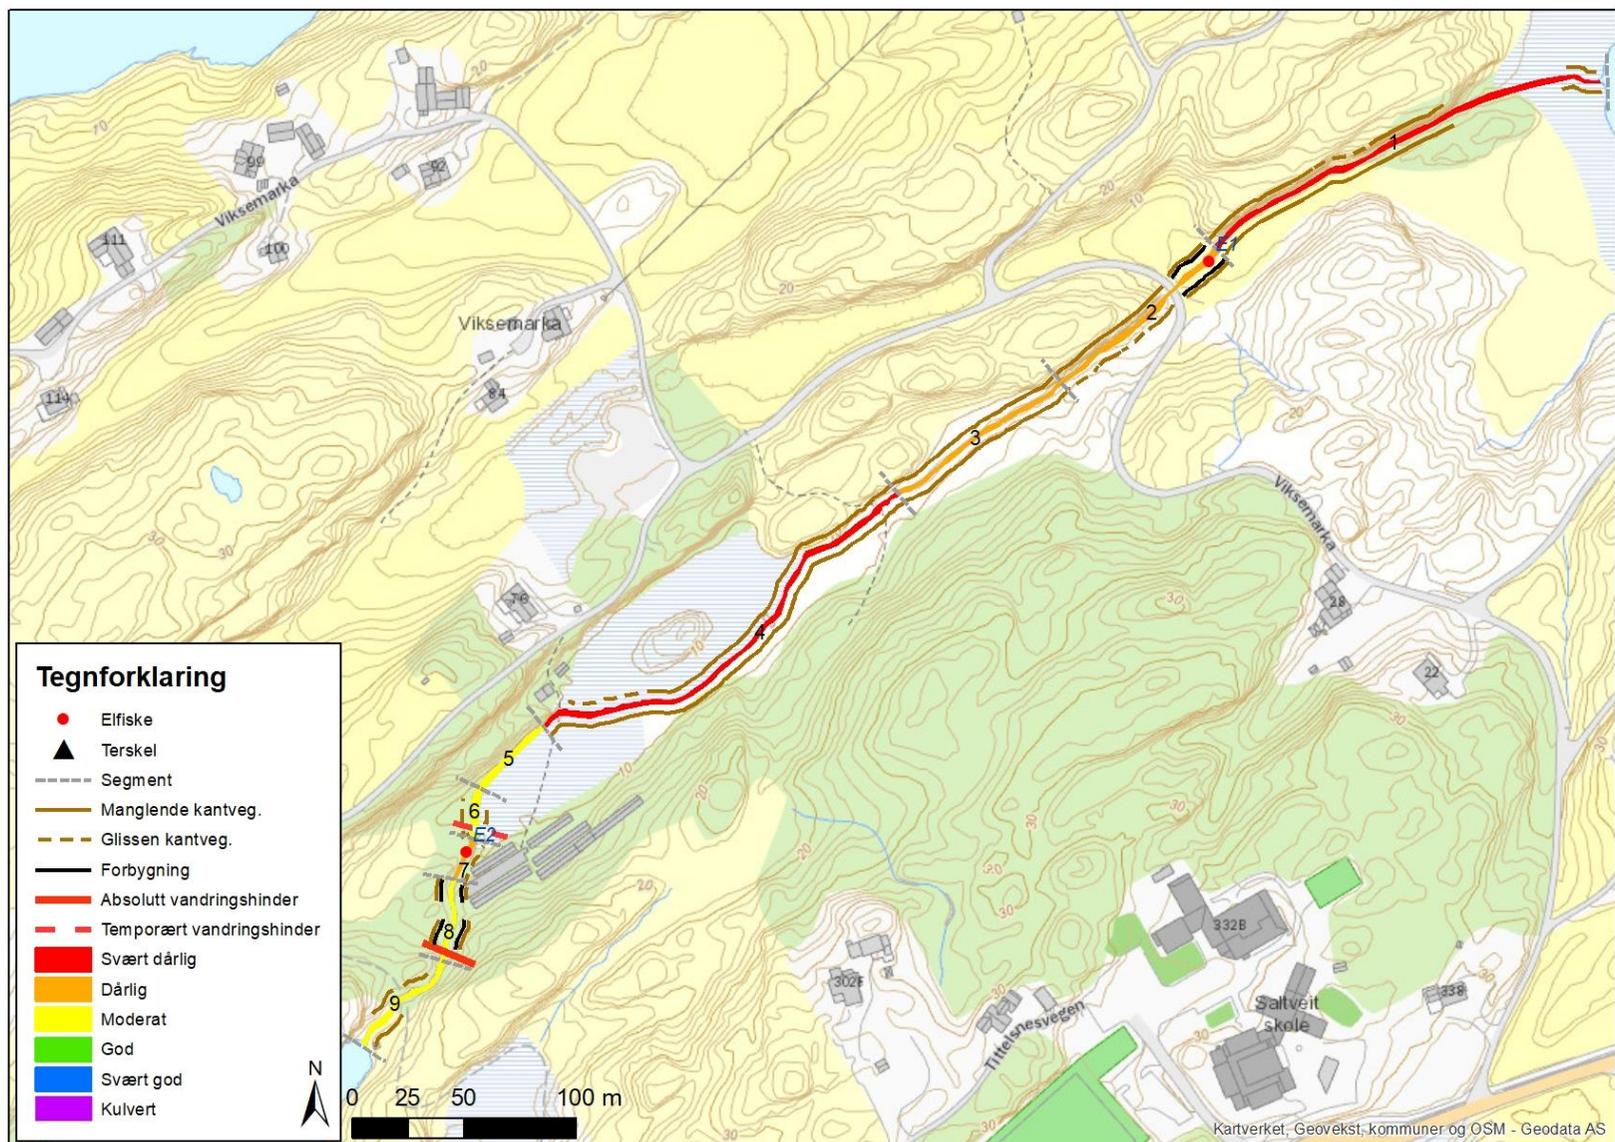
Figur 46 Habitatkartlegging med oversikt over fysiske inngrep, vandringshindre (absolutte og temporære), kantvegetasjon og startpunkt for elfiskestasjoner i bekk mellom Djuvatjønn og nordre del av Førlandsvatnet. Bekken er delt inn i segmenter avhengig av mesohabitattype der fargen angir habitatkvaliteten. Tabell 16 beskriver mesohabitattypen og habitatverdien til de enkelte segmentene.

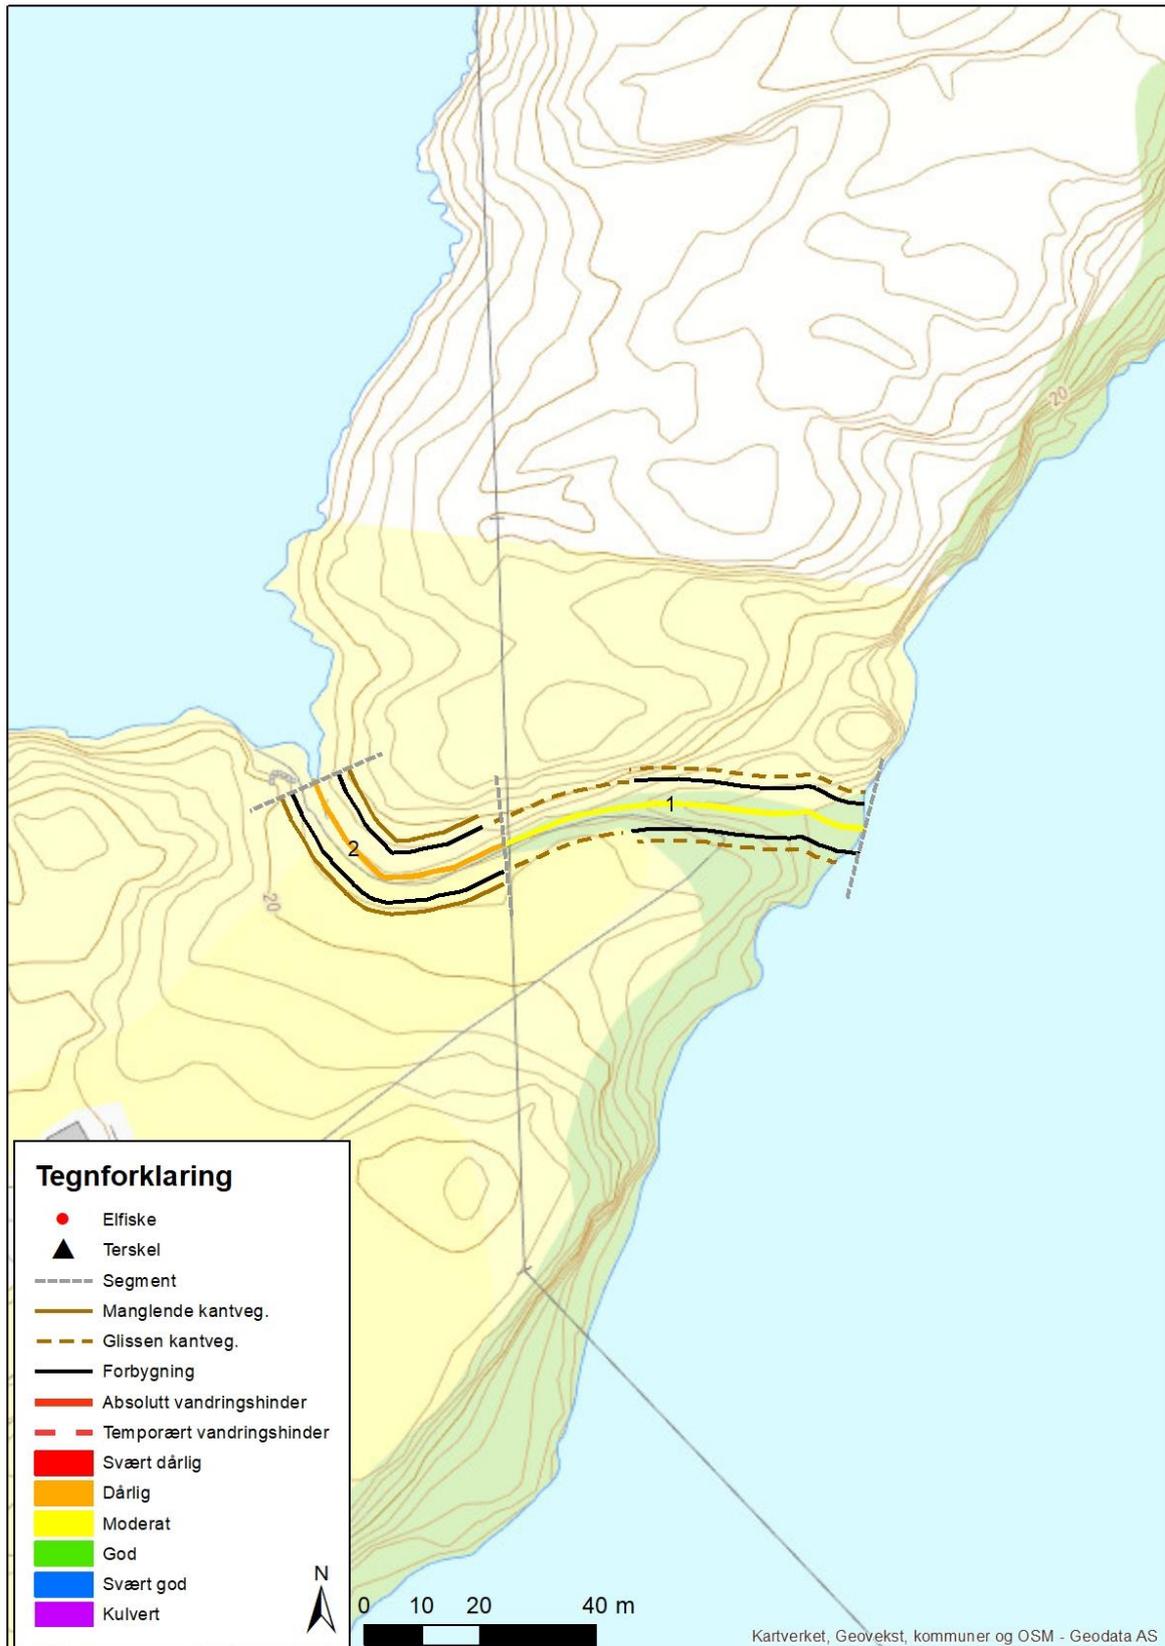
Figur 47 Habitatkartlegging med oversikt over fysiske inngrep, vandringshindre (absolutte og temporære), kantvegetasjon og startpunkt for elfiskestasjoner i bekk mellom Forlandsvatnet og Breianvatnet. Bekken er delt inn i segmenter avhengig av mesohabitattype der fargen angir habitatkvaliteten. Tabell 17 beskriver mesohabitattypen og habitatverdien til de enkelte segmentene.

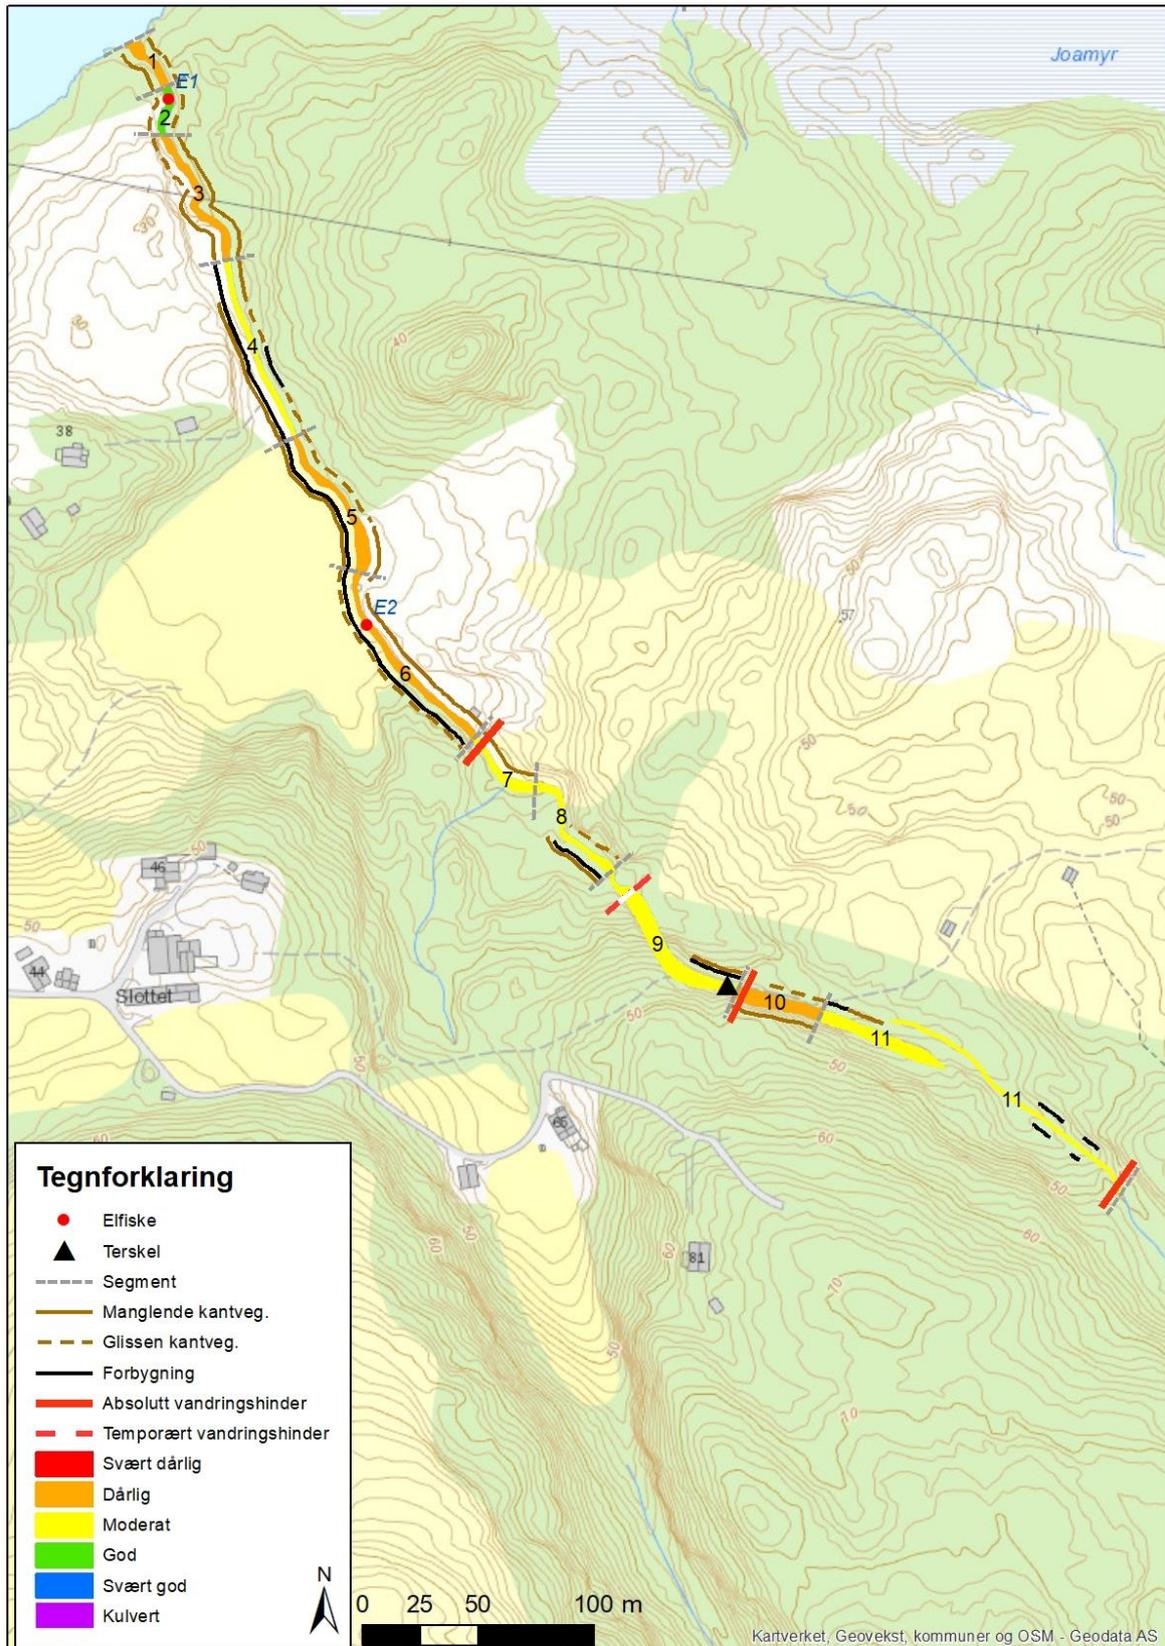
Figur 48 Habitatkartlegging med oversikt over fysiske inngrep, vandringshindre (absolutte og temporære), kantvegetasjon og startpunkt for elfiskestasjoner i bekk mellom Saltveivatnet og Rotavatnet. Bekken er delt inn i segmenter avhengig av mesohabitattypen der fargen angir habitatkvaliteten. Tabell 18 beskriver mesohabitattypen og habitatverdien til de enkelte segmentene.

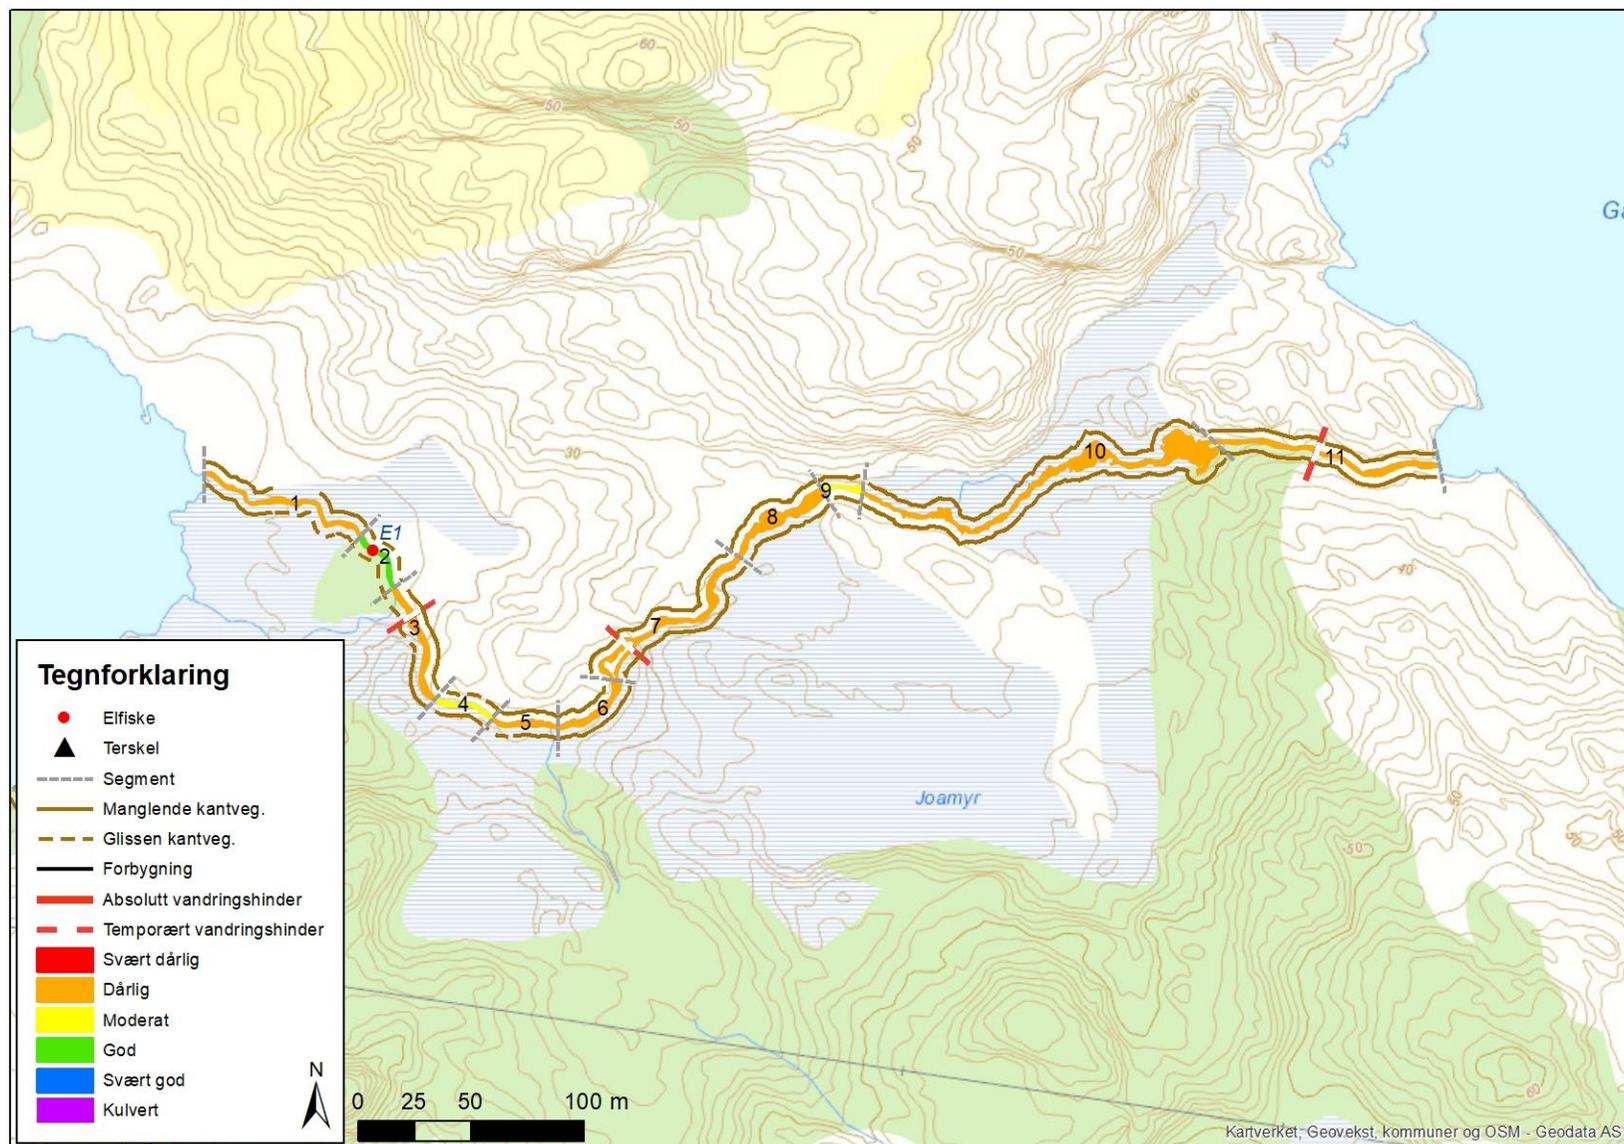
Figur 49 Habitatkartlegging med oversikt over fysiske inngrep, vandringshindre (absolutte og temporære), kantvegetasjon og startpunkt for elfiskestasjoner i bekk mellom Saltveitvatnet og Gåsavatnet. Bekken er delt inn i segmenter avhengig av mesohabitattype der fargen angir habitatkvaliteten. Tabell 19 beskriver mesohabitattypen og habitatverdien til de enkelte segmentene

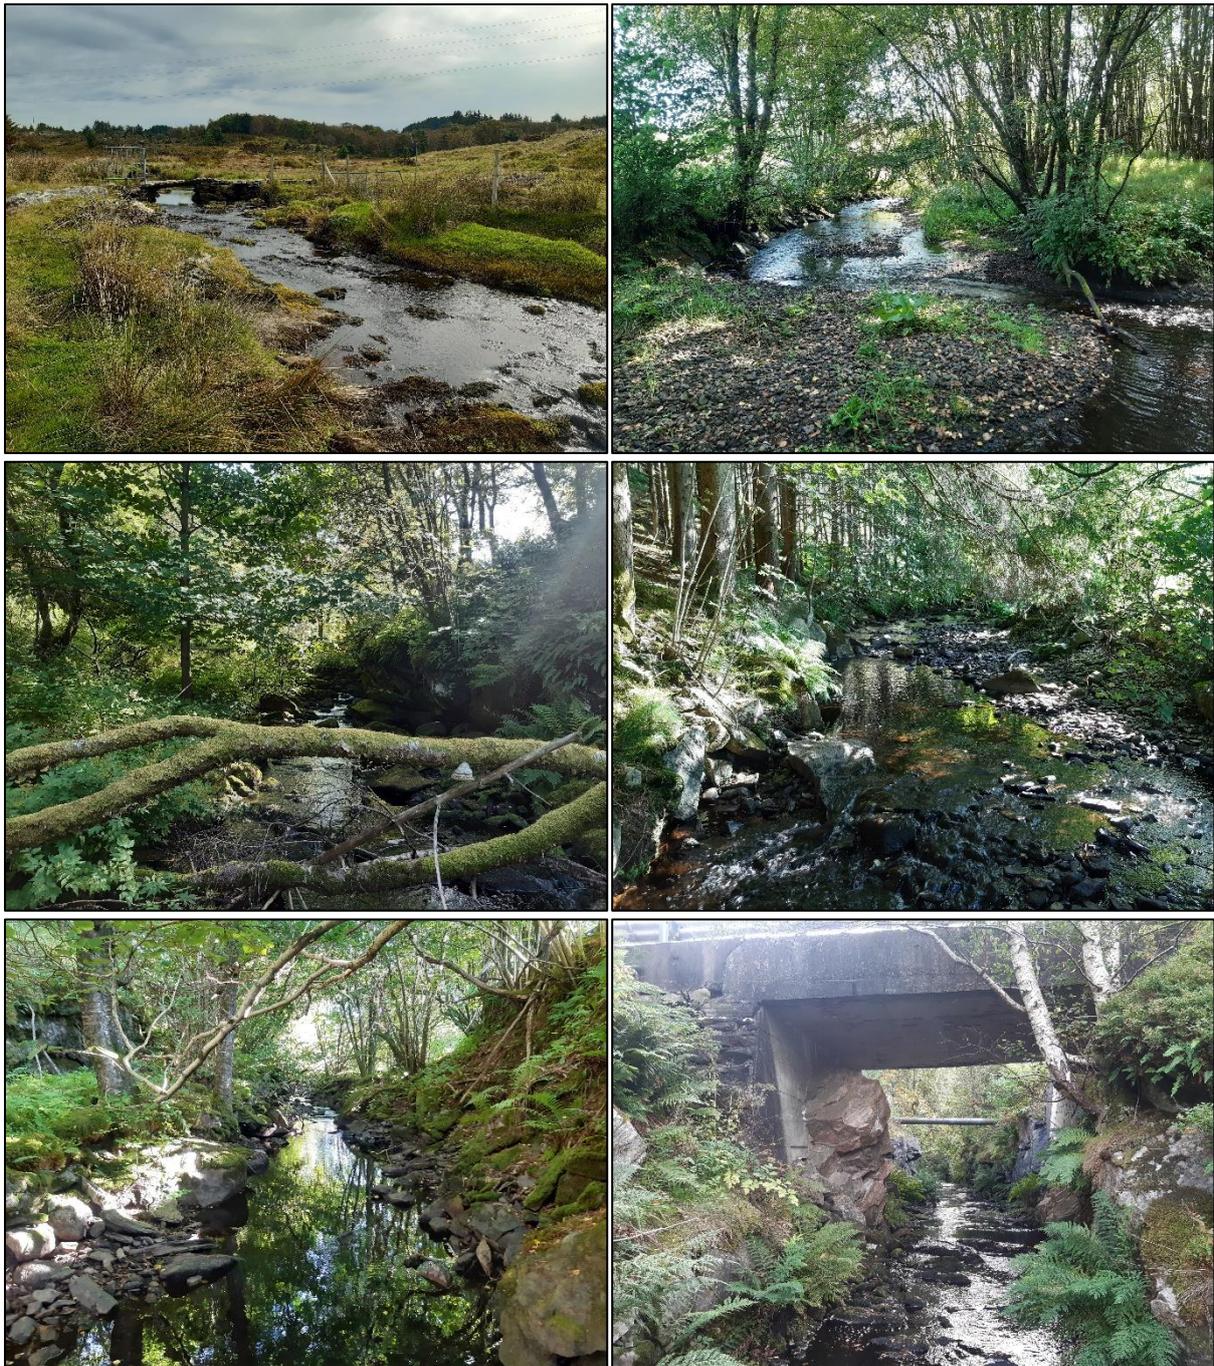
Figur 50 a) Kort strykparti i segment 4 med god tilgang på skjul, b) gytestrekning i segment 11, c) strykparti i segment 15 med høy morfologisk variasjon og mye skjul, d) gyteområde i segment 20, e) utrettet parti i nedre del av segment 23 og f) strykparti i segment 27.

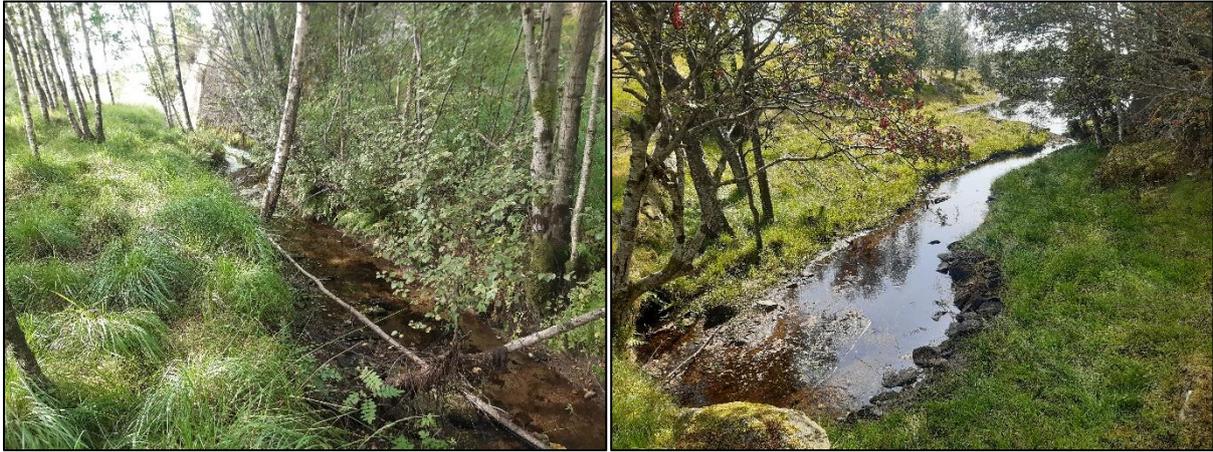
Figur 51 a) Renne i segment 1 med «svært dårlig» habitatkvalitet og b) del av strykeparti i segment 9 i øvre del av bekken med moderat kvalitet (oppstrøms et menneskeskapt og absolutt vandringsbinder).

Bekken består for det meste av sakteflytende partier avbrutt med enkelte små stryk. Mesohabitattypen «renne» utgjør 73 % av bekkearealet. Nedre deler av bekken har særlig lav habitatkvalitet med lav morfologisk variasjon, fravær av kantvegetasjon og mye sand og finsediment. Skjulmulighetene er svært begrenset på strekningen segment 1-6. Øvre deler av bekken utgjøres av et lite parti med gyteareal etterfulgt av et strykparti med moderat habitatkvalitet. Bekken oppnår en habitattilstand tilsvarende «dårlig» (score = 5,1 av 12).

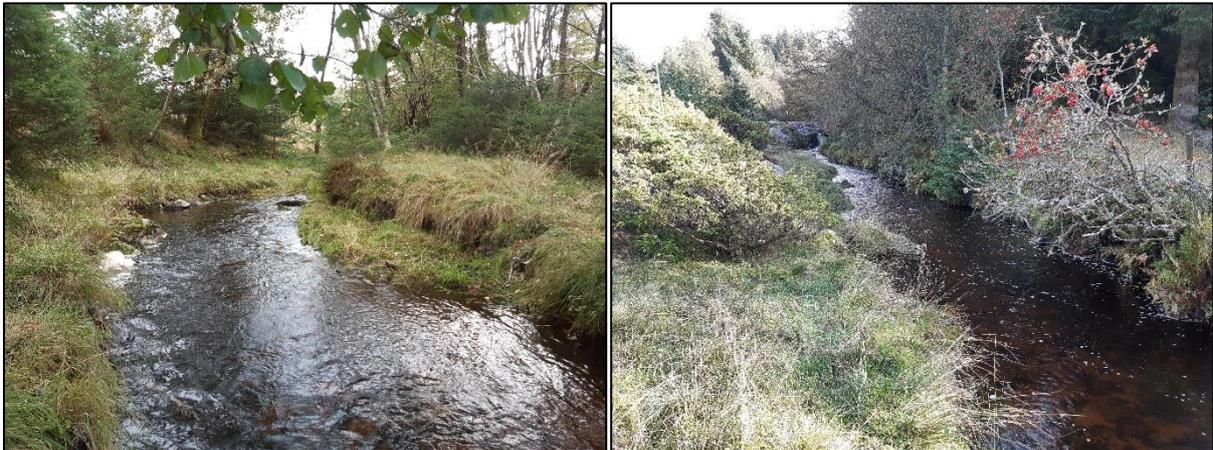
Bekkearealet består av 76 % stryk og 24 % renne. Tilgang på gytegrus er begrenset til arealer i segment 2 (3% av arealet), og muligens mulighet for flekkvis gyting i nedre deler av segment 8. Bekken oppnår en habitattilstand tilsvarende «moderat» (score = 6,5 av 12).

Figur 52 a) Strykeparti i segment 2 med høy morfologisk variasjon med gytegrusflekker og tilgang på en del skjul og b) strykeparti med endel skjul for ungfisk i segment 6.

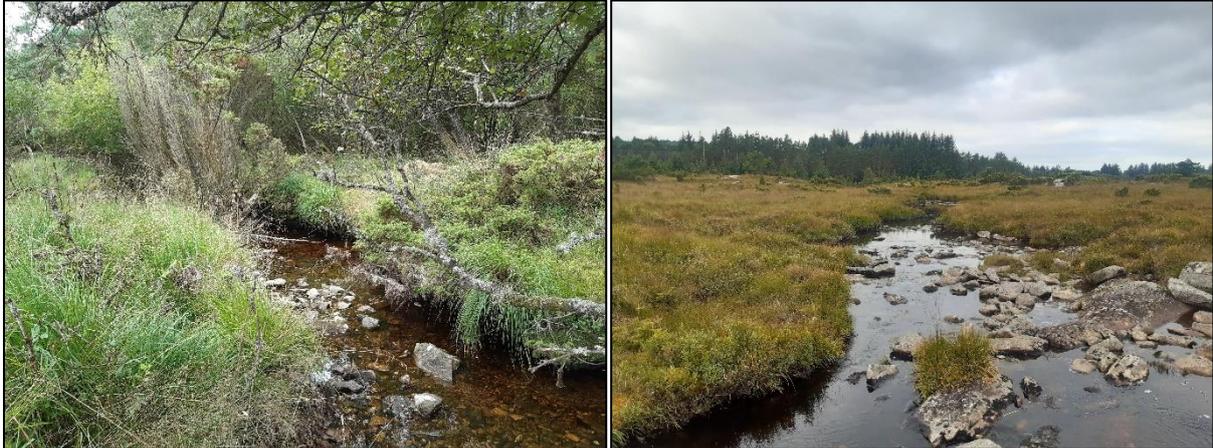
Figur 53 a) Strykparti i nedre del av Gåsavatnet med god habitatkvalitet med tilgang på noe gyteareal, samt noe grovere stein og b) øvre deler av bekken består for det meste av renner og korte strykpartier gjennom fattig myrlandskap.

Habitatforholdene i bekk mellom Saltveitvatnet og Gåsavatnet er generelt dårlige til moderate, med unntak av segment 2 i nedre del av bekken. Bekken er i stor grad uberørt, og produksjonspotensialet for fisk er naturlig lavt i bekken. Bekkearealet utgjøres av 62 % renne og 38 % stryk. Samlet sett oppnår bekken «dårlig» habitattilstand (score = 6,1 av 12). Habitattilstanden trekkes ned av at kantvegetasjonen er naturlig fraværende.

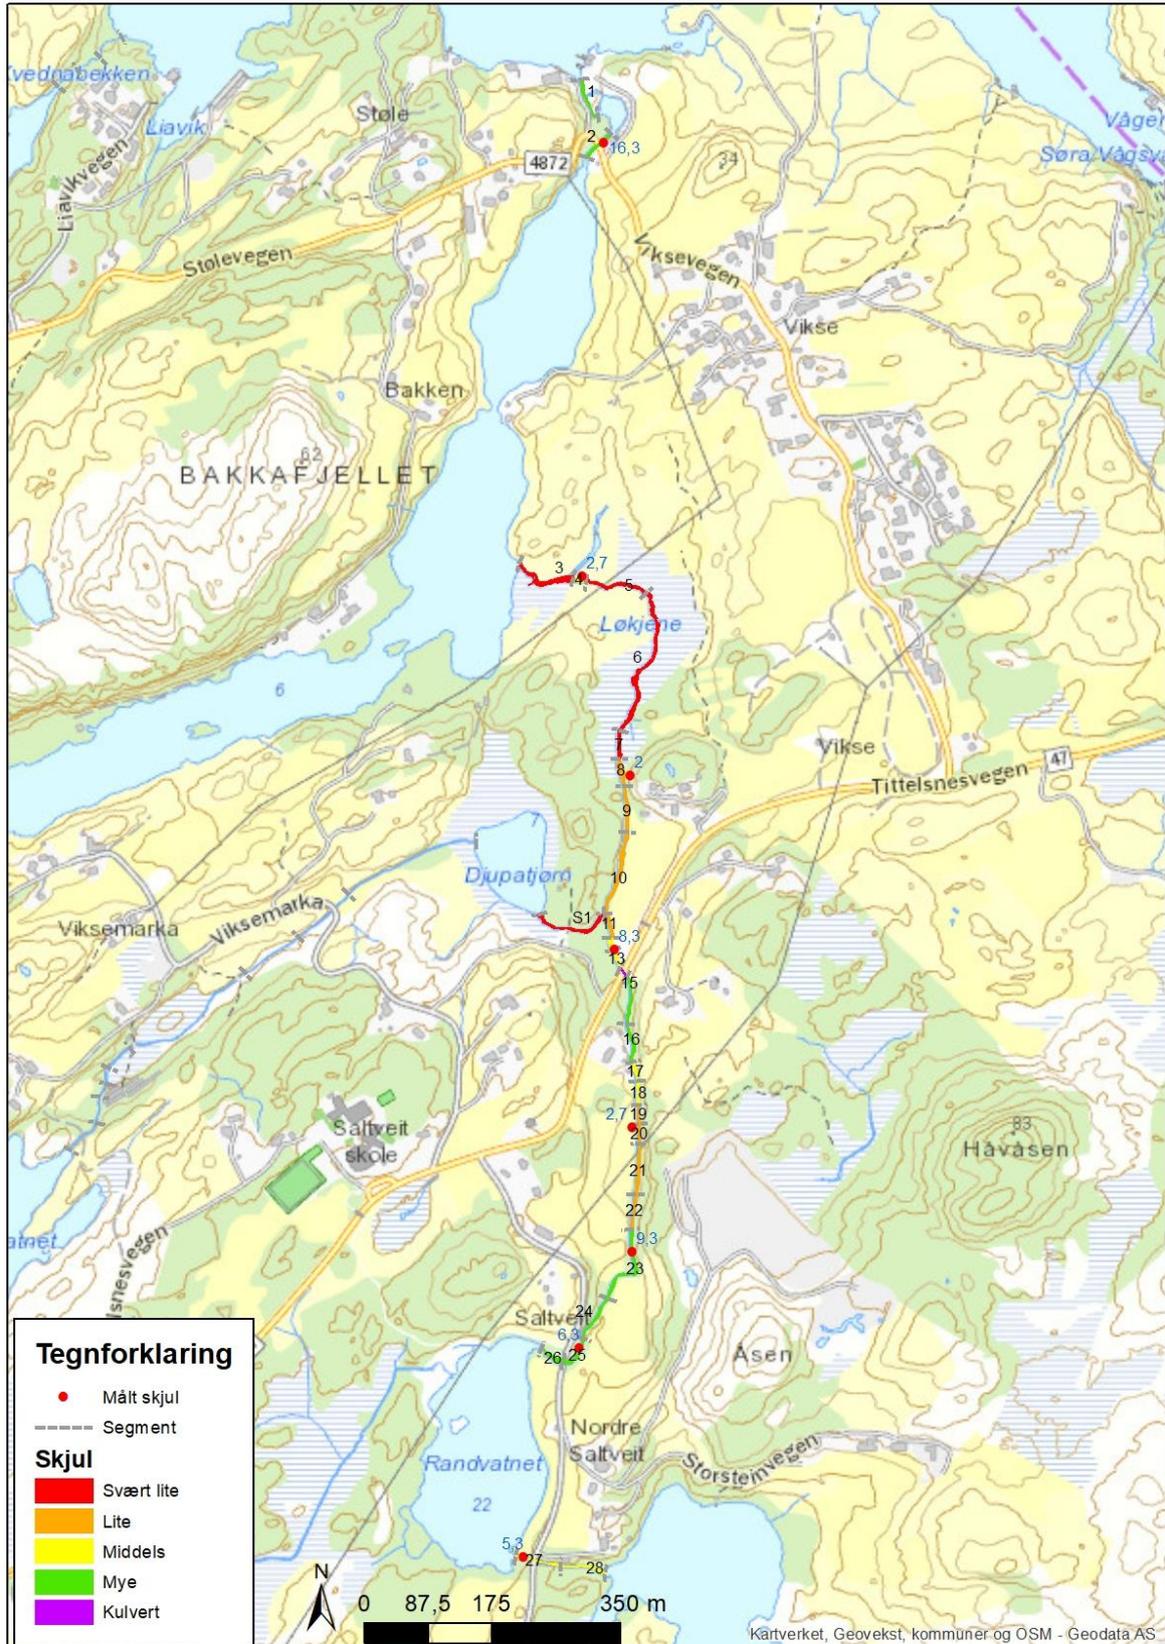
Figur 55 Tilgang på skjul i hovedløp fra Saltveitvatnet til Viksefjorden fra «svært lite» (rød farge) til «mye» (grønn farge). Plassering og skjulscore fra skjul- og bulromsanalysene er illustrert med røde sirkler og blå tekst. Segmentinndelingen er hentet fra habitatkartleggingen.
