Habitatkartlegging av anadrome og ikke-anadrome vassdrag i Haugesund og Karmøy kommuner - 2021

FAUN RAPPORT R22 | 2021 | Vannforvaltning | Morten Meland, Kristine Ø. Våge & Anne Engh

Oppdragsgiver: Haugesund kommune

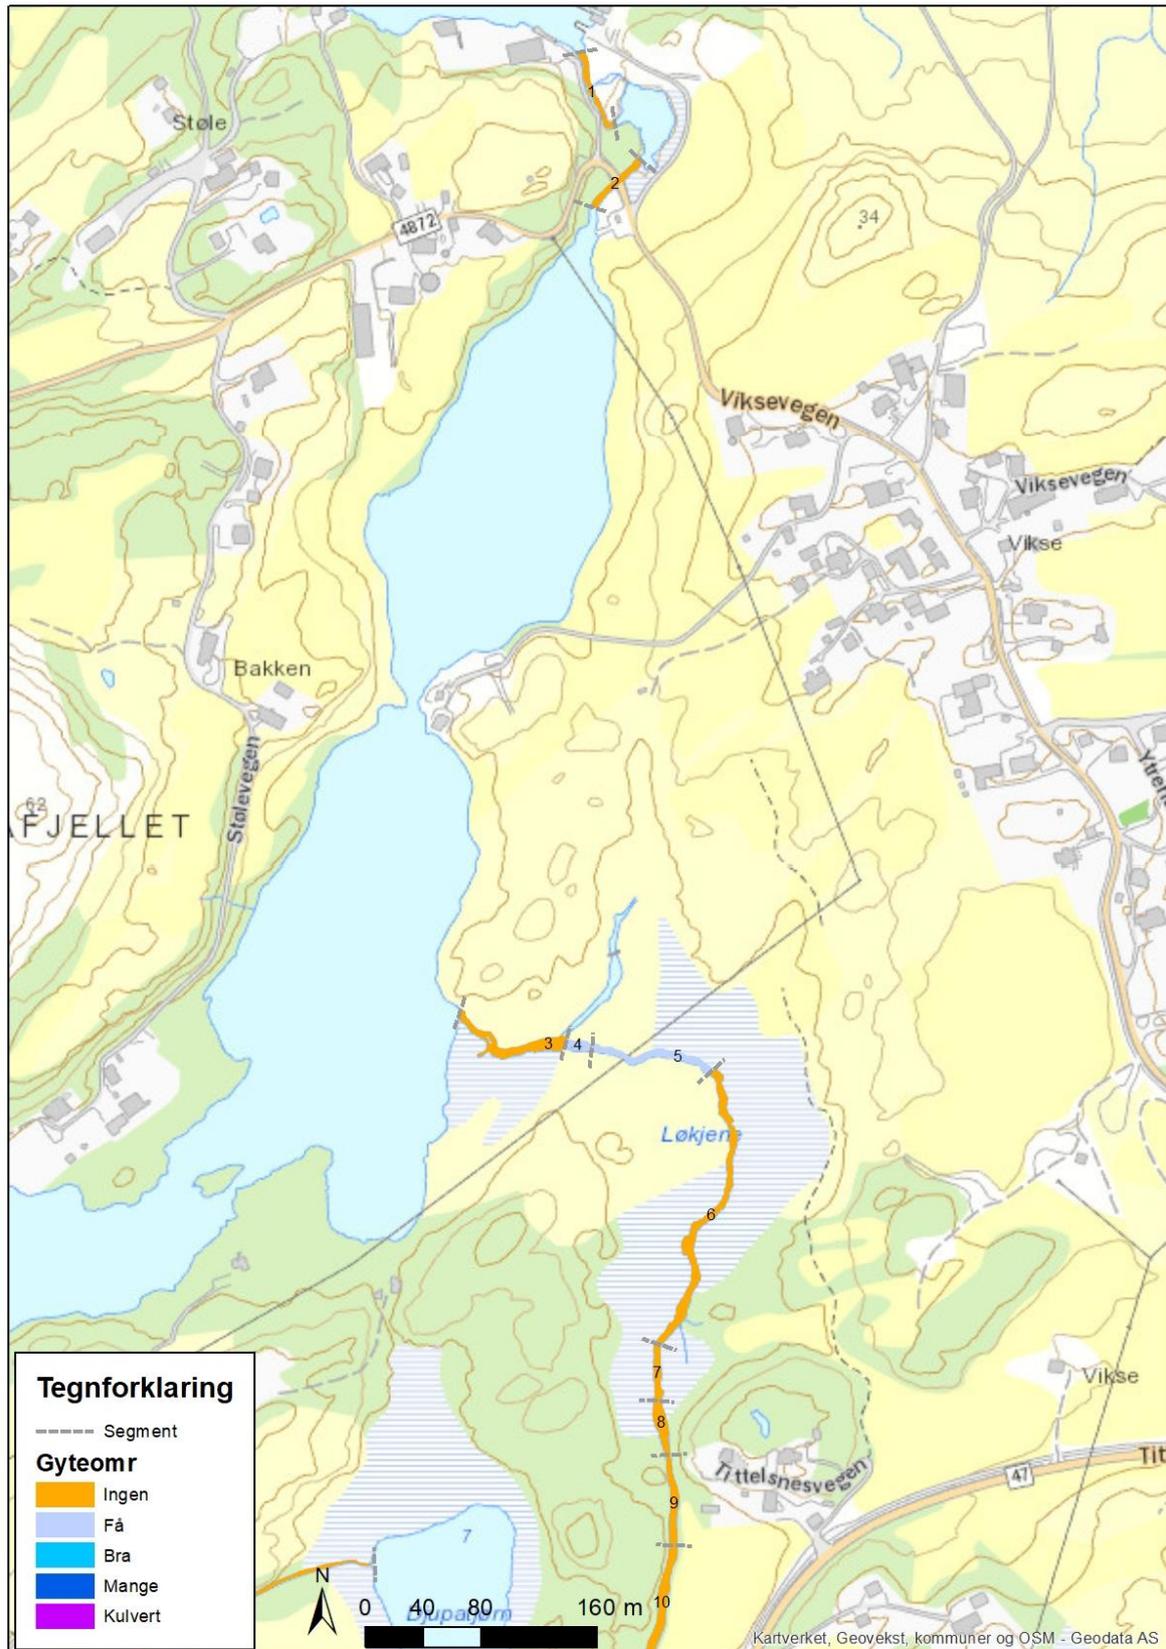
De viktigste gyteområdene ble registrert i segment 11 og 20 samt flekkvis i segment 21 (figur 56-57). Drøye 7 % av arealet er vurdert til å være egnet til gyting (mesohabitat med dominerende mengder gytegrus eller strykparti med substratscore 4). Det er også mulighet for sporadisk gyting i deler av segmentene 4-5, 12-13, 15-16 og 22-25, selv om disse bekkeselementene i hovedsak fungerer som oppvekstområder for ungfisk.

Figur 56 Tilgang på gyteområder i hovedløp fra Saltveitvatnet til Viksefjorden fra «ingen» (oransje farge) til «mange» (mørkeblå farge). Segmentinndelingen er hentet fra habitatkartleggingen.

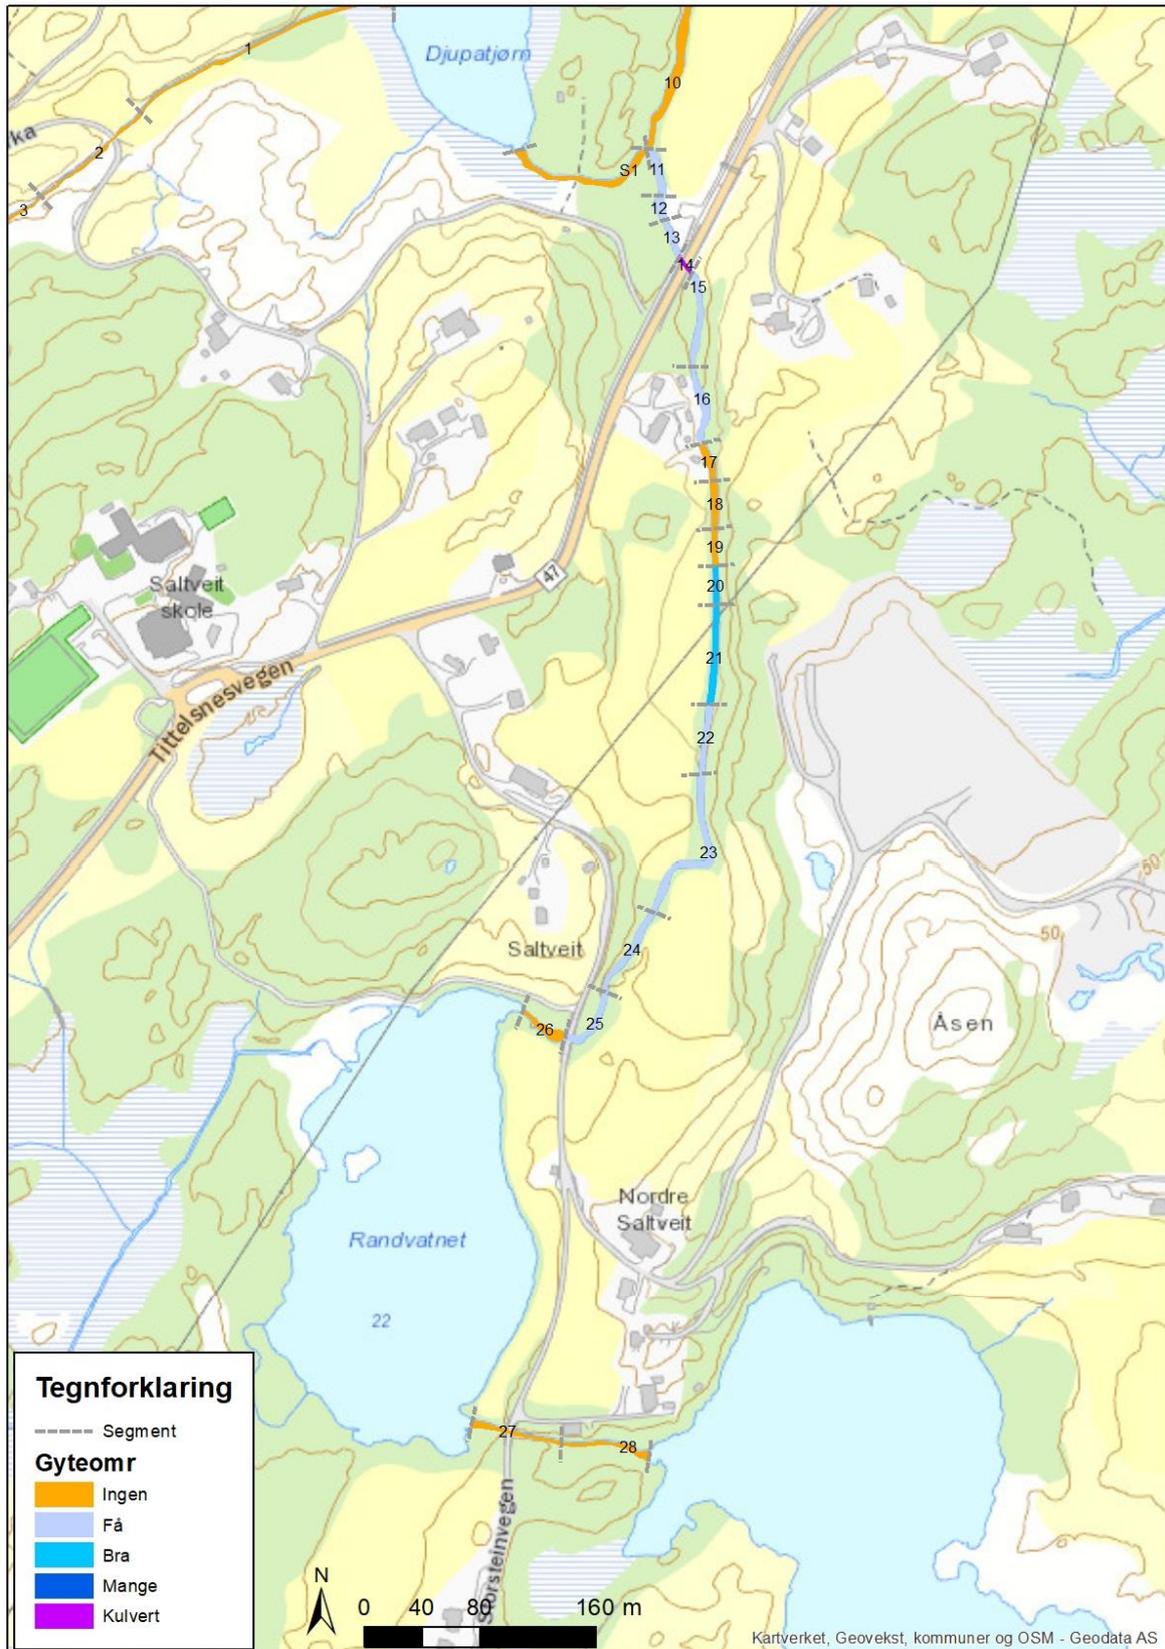
Figur 57 Tilgang på gyteområder i hovedløp fra Saltveitvatnet til Viksefjorden fra «ingen» (oransje farge) til «mange» (mørkeblå farge). Segmentinndelingen er hentet fra habitatkartleggingen.

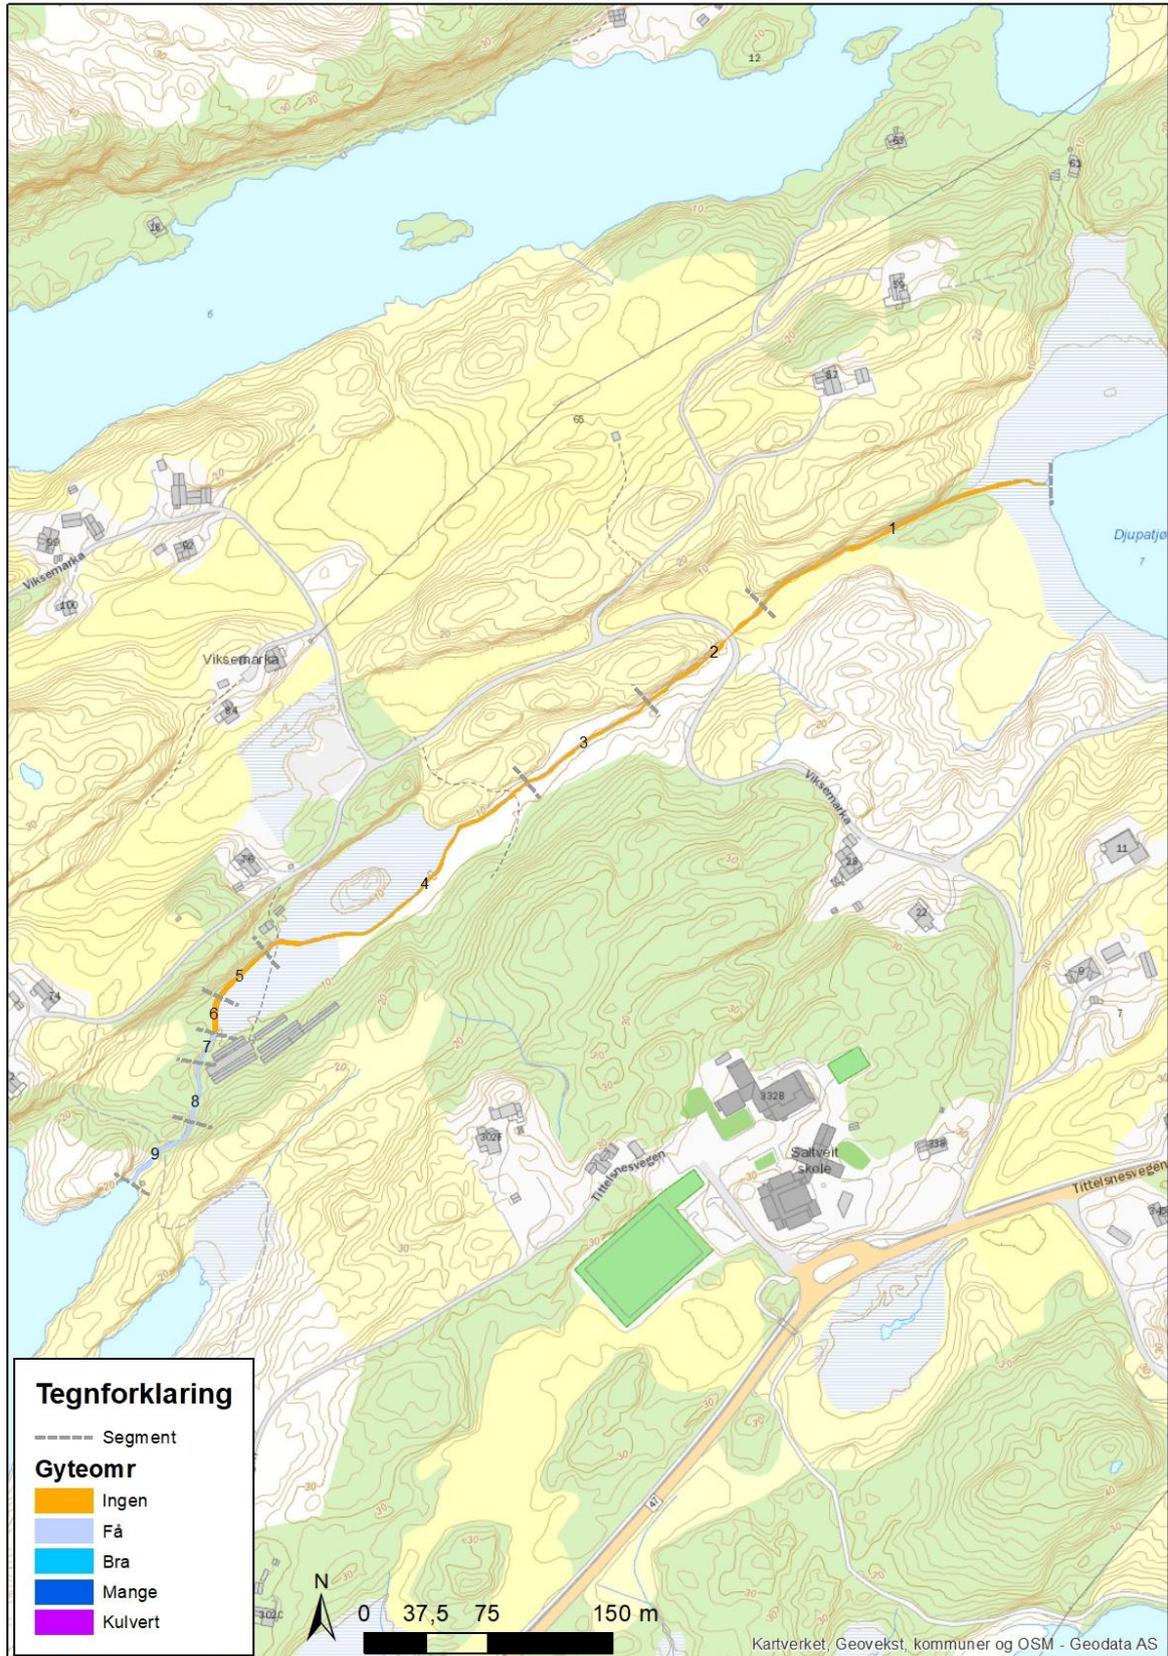
Det er svært begrenset mulighet for gyting på strekningen fra segment 1 til 6, ettersom substratet for det meste består av finsediment (figur 58). Om lag 2 % av arealet er vurdert til å være egnet til gyting, selv om kvaliteten på arealet er dårlig (26 m² i segment 7). Det er også flekkvise gytemuligheter i segment 9 og dels segment 8.

Figur 58 Tilgang på gyteområder i bekk mellom Djupatjørn og nordre del av Førlandsvatnet, fra «ingen» (oransje farge) til «mange» (mørkeblå farge).

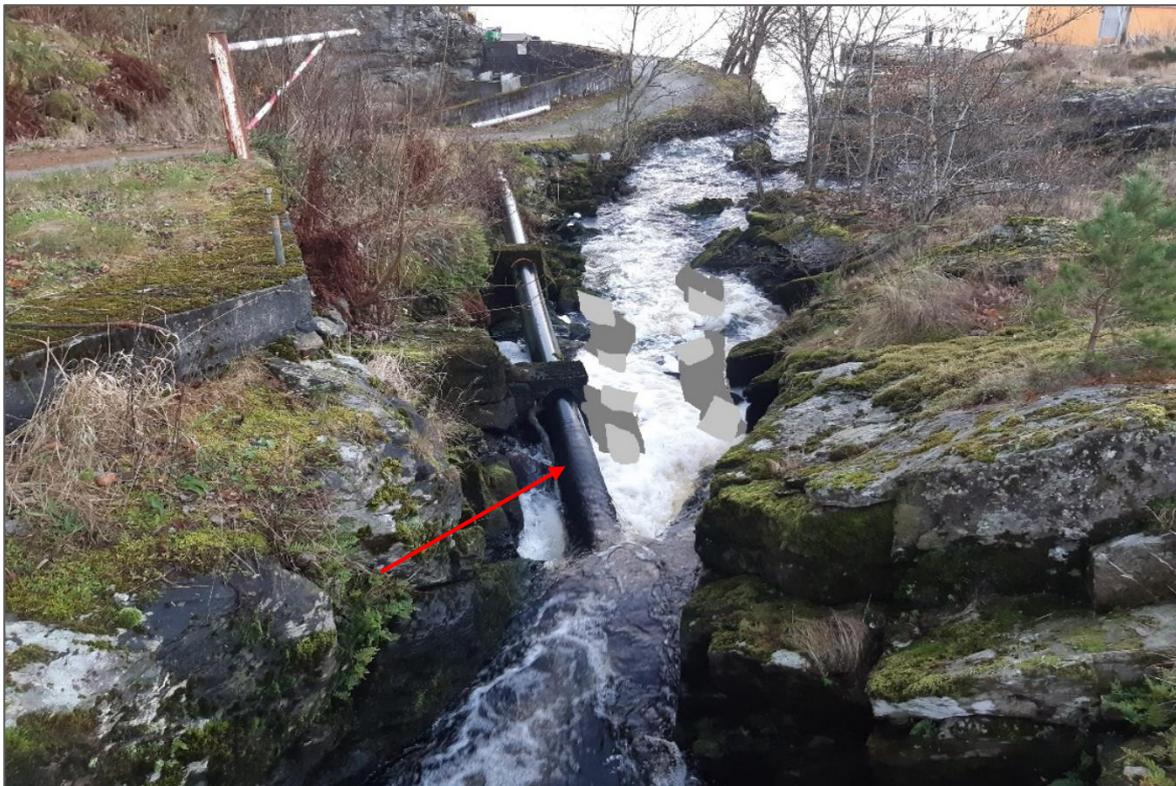
Figur 63 Temporært vandringsbinder nederst i bekken ved utløpet til Viksefjorden som anbefales utbedret ved å heve vannstand i kulp og fjerne rørledning markert med rød pil.

Pri.	Segment	Tiltak	Kostnad (NOK) x1000	Effekt ungfisk (%)	UTM 32V	
					Fra	Til
1	15	Stoppe utslipp fra rør	0-5	0-10	289893, 6598350	
2	1	Lette oppvandring forbi inntaksrør	50-60	0-10	289841, 6599557	
3	25-26	Lette oppvandring forbi terskel under bru	10-15	0-10	289812, 6597820	
4	4	Utlegg av gytegrus	5-10	0-5	289837, 6598899	289821, 6598902
5	16-17	Fjerne steiner i terskel	0-5	0-5	289897, 6598268	
6	20	Reetablere kantvegetasjon	0-5	0-5	289907, 6598153	289908, 6598121

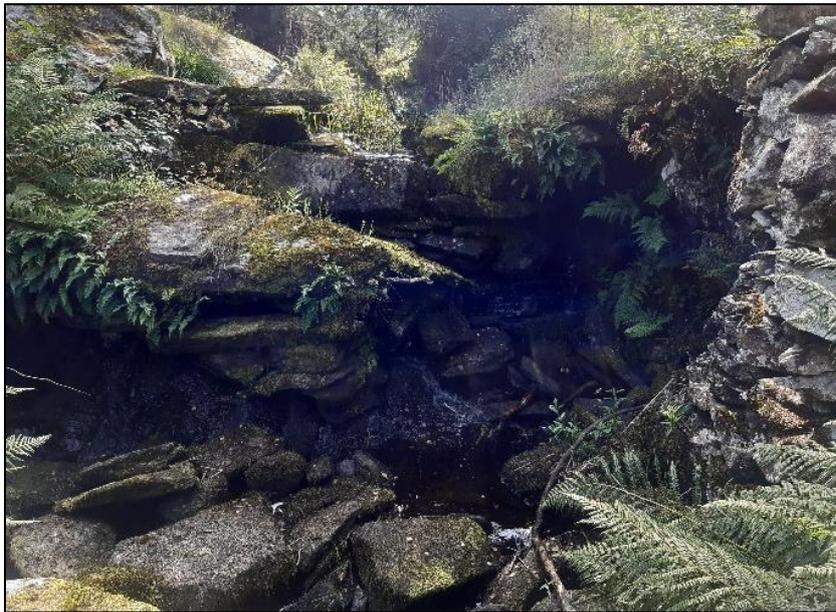
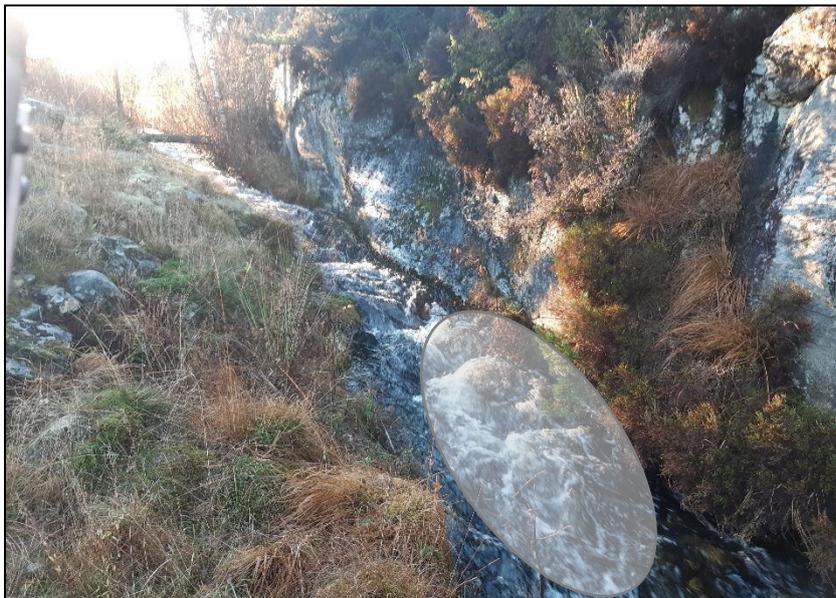
Figur 65 a) Forbygninger i slutten av segment 8 viser restene etter det som trolig har vært en mølle. Inngrepet hindrer anadrom fisk i å ta seg videre opp i Førlandsvatnet. For at fisk skal passere må forbygningene nedenfor fjernes og bekkeløpet utvides og b) forslag til utlegg av gytegrus i øvre deler av segment 2 i strykpartiet oppstrøms der bekken krysser vei gjennom kulvert.

Pri.	Segment	Tiltak	Kostnad (NOK) x1000	Effekt ungfisk (%)	UTM 32V	
					Fra	Til
1	8	Lette oppvandring forbi vandringshinder	30-40	10-20	289169, 6598152	
2	2	Utlegg av gytegrus	5	10-15	289483, 6598435	289471, 6598425

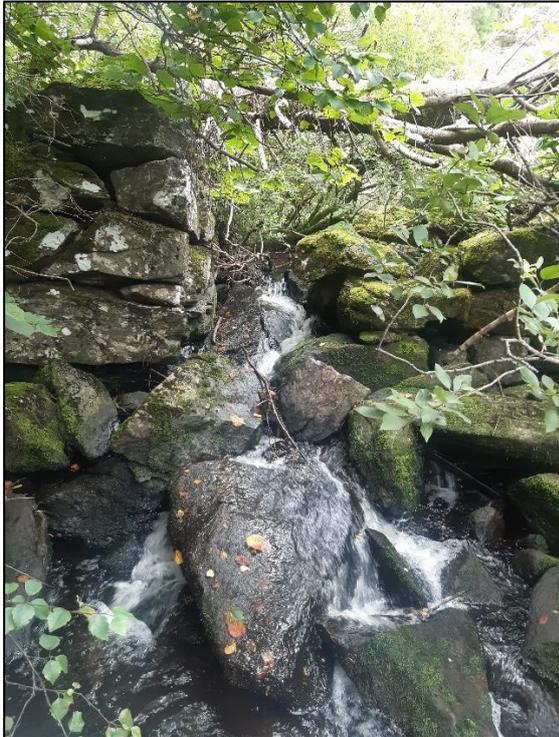
Figur 67 Temporært (menneskeskapt) vandringshinder mellom segment 3 og 4 i utløpselv fra Kallandsvatnet til Viksefjorden.

Rester etter forbygninger etter det som trolig har vært fundamentene til en bro eller mølle er eneste vandringshinder på strekningen (mellom segment 3 og 4). Hinderet kan nok forseres på høyere vannføringer enn det som var tilfellet under kartleggingen i august, men kulpen i forkant er grunn slik at det er vanskelig for fisk å ta sats. Hinderet anbefales utbedret (figur 67).

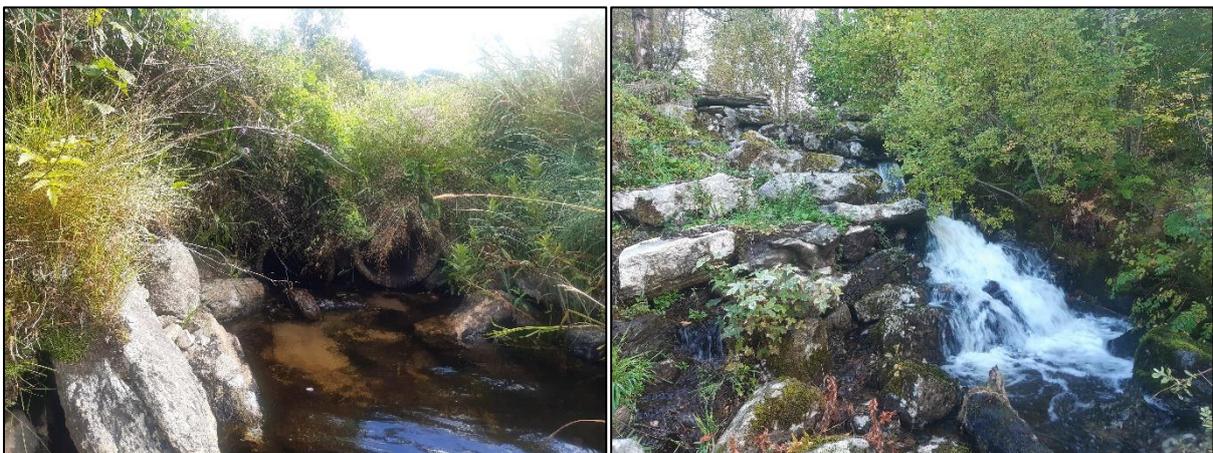
Det er ingen vandringshinder for fisk i bekk mellom Sandvatnet og Kallandsvatnet. Ved samløpet i bekk fra Kvernavatnet må fisken krysse gjennom 2 korte parallelle rør i segment 10, men dette er uproblematisk på de fleste vannføringer (figur 68a). Om lag 132 meter oppstrøms samløpet er det et lengre fossestryk som vurderes som et naturlig og absolutt vandringshinder. Bekken er noe forbygd på strekningen, men terrenget tilsier at dette hinderet har vært et absolutt hinder for anadrom fisk også før menneskelige inngrep (figur 68b).

Figur 68 a) To korte parallelle betongrør i segment 10 og b) absolutt og naturlig vandringshinder i bekk mellom Kvernavatnet og Kallandsvatnet.

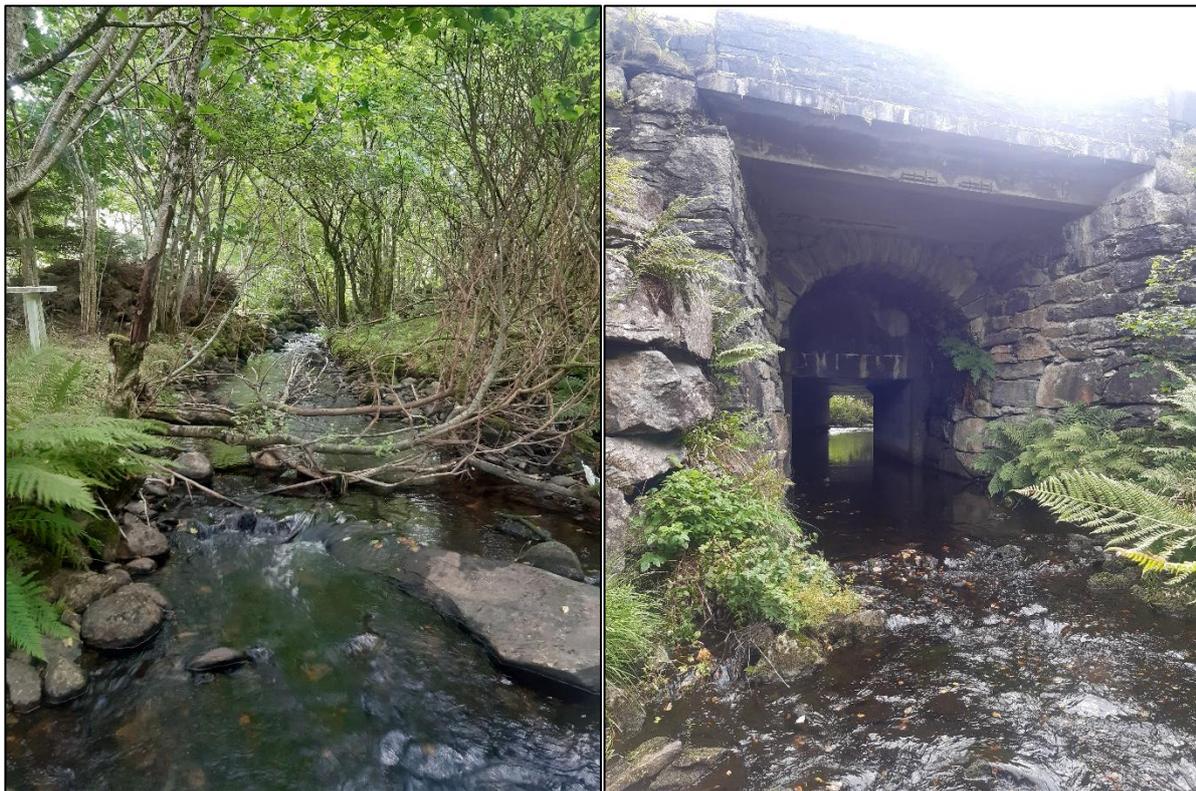
Figur 69 a) Strykparti i segment 1 der deler av elvbredden er erosjonssikret, men med intakt kantvegetasjon og b) Tittelsnesvegen (Fr 547) krysser elva over bro med støpte vegger, men med naturlig, intakt elvbunn.

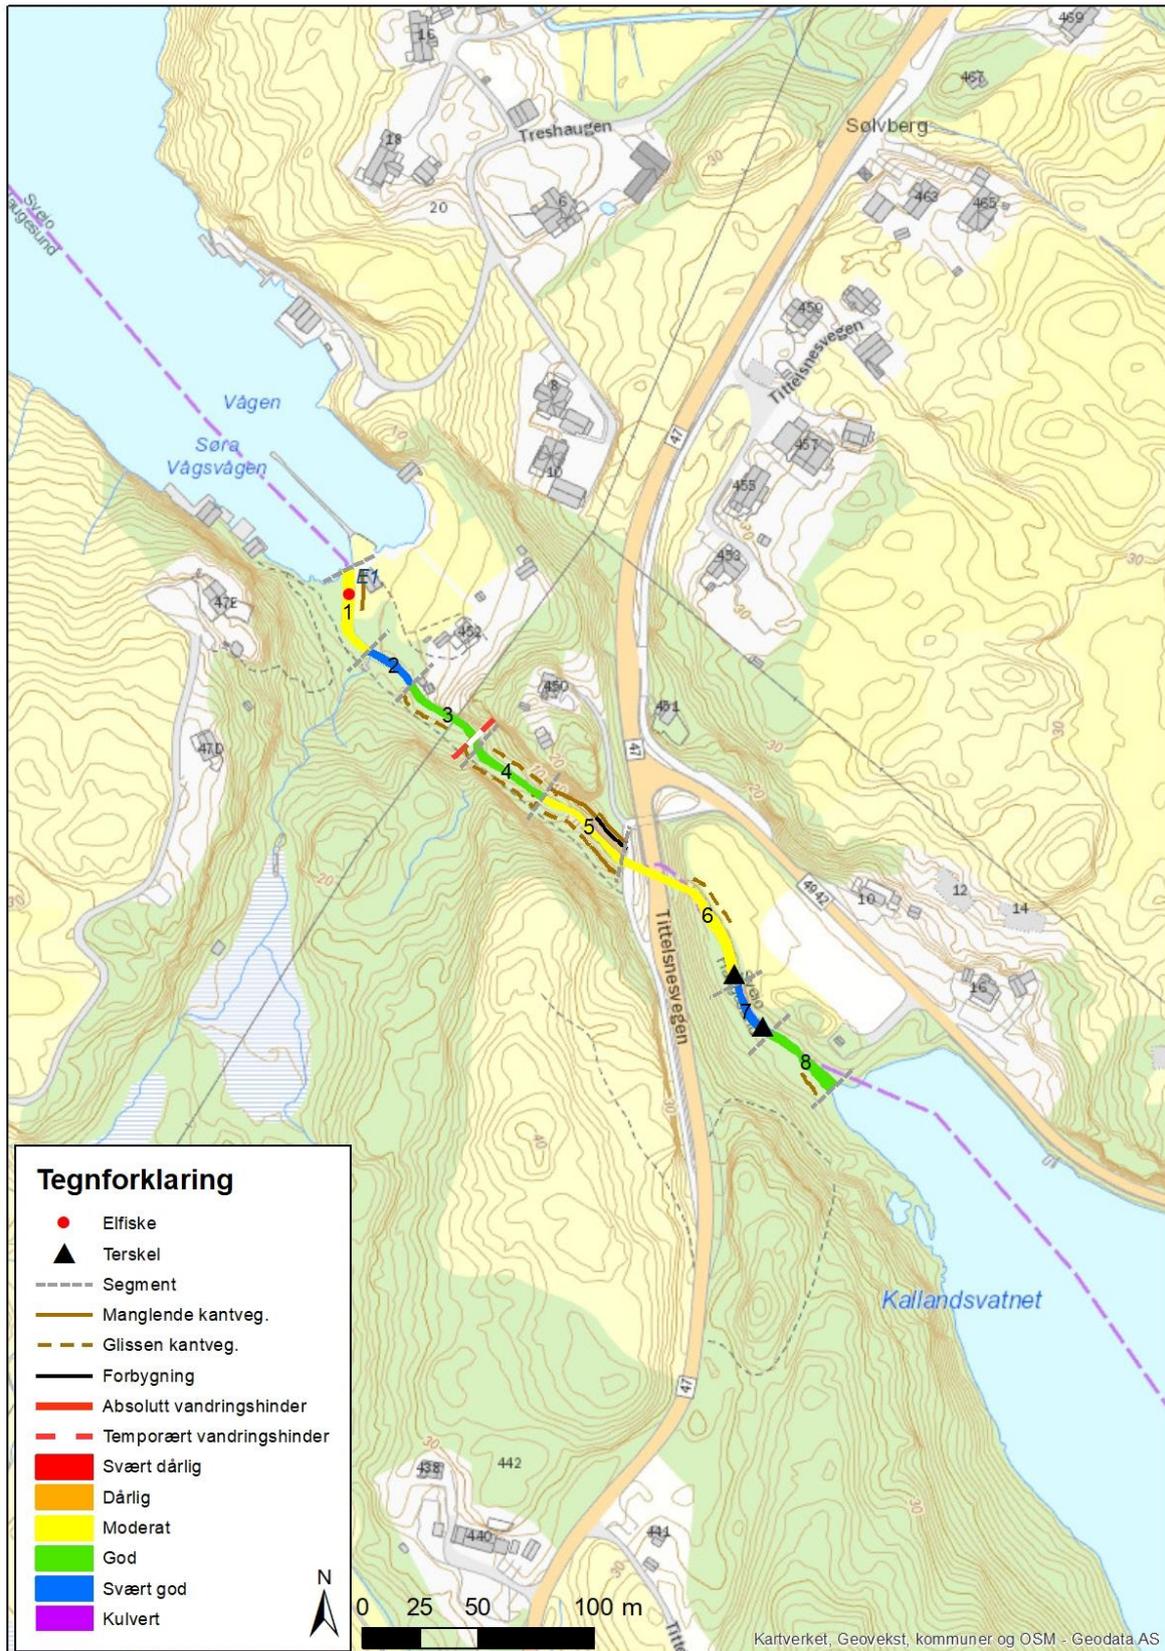
Figur 70 Habitatkartlegging med oversikt over fysiske inngrep, vandringshindre (absolutte og temporære), kantvegetasjon og startpunkt for elfiskestasjoner i utløpselv fra Kallandsvatnet til Viksefjorden. Bekken er delt inn i segmenter avhengig av mesohabitattypen der fargen angir habitatkvaliteten. Tabell 26 beskriver mesohabitattypen og habitatverdien til de enkelte segmentene

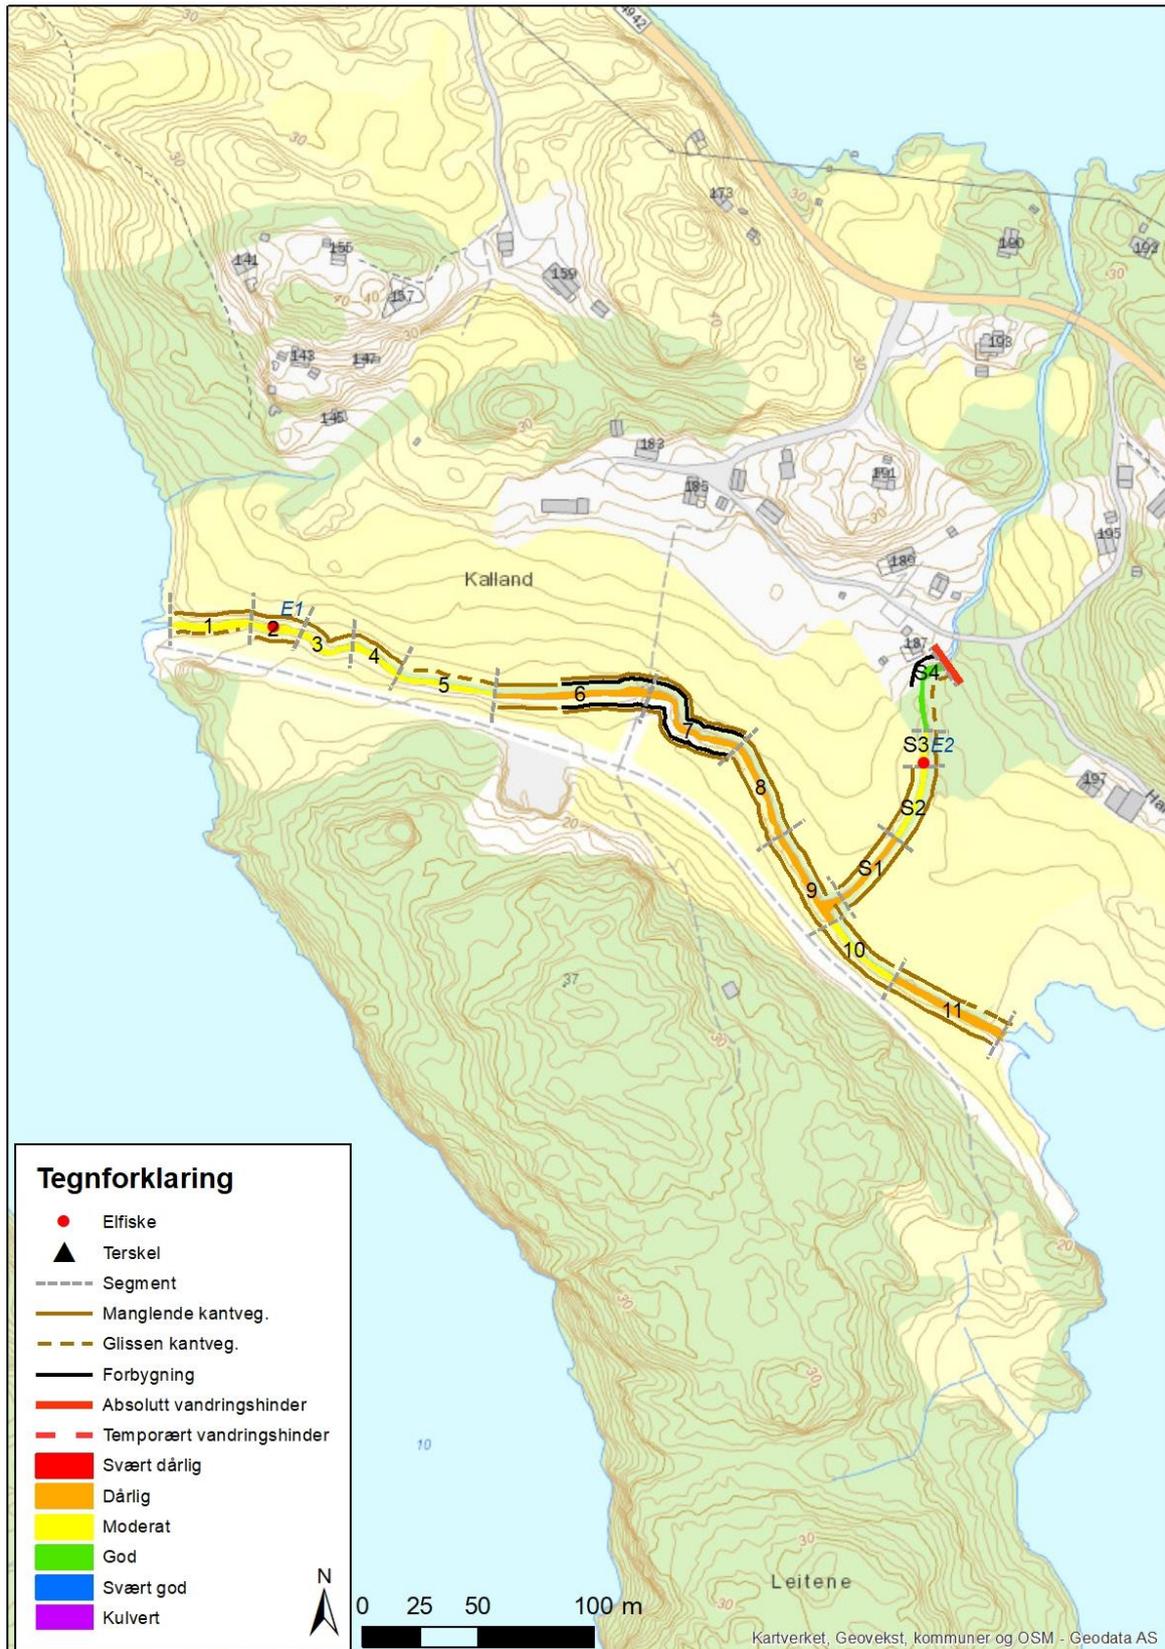
Figur 71 Habitatkartlegging med oversikt over fysiske inngrep, vandringshindre (absolutte og temporære), kantvegetasjon og startpunkt for elfiskestasjoner i bekker fra Sandvatnet og Kvernvatnet til Kallandsvatnet. Bekken er delt inn i segmenter avhengig av mesohabitattypen der fargen angir habitatkvaliteten. Tabell 27 beskriver mesohabitattypen og habitatverdien til de enkelte segmentene.

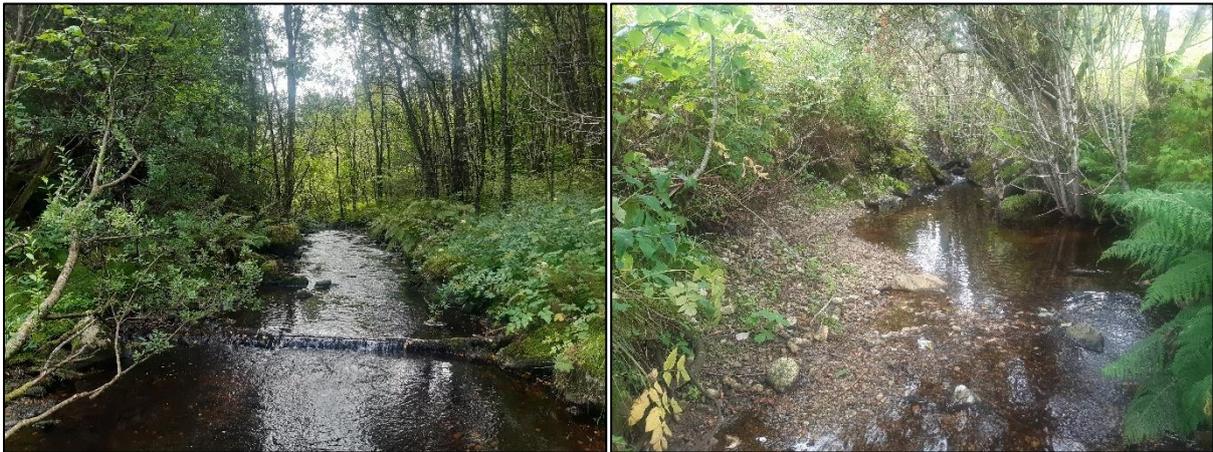
Figur 72 a) Strykparti i segment 7 med svært god habitatkvalitet der skjultilgangen er god, og med flekkvis mulighet for gyting. Steinsatt terskel med duk ses i forgrunnen og b) Det viktigste gyteområdet i bekk fra Kvernavatnet til Kallandsvatnet (segment S3).

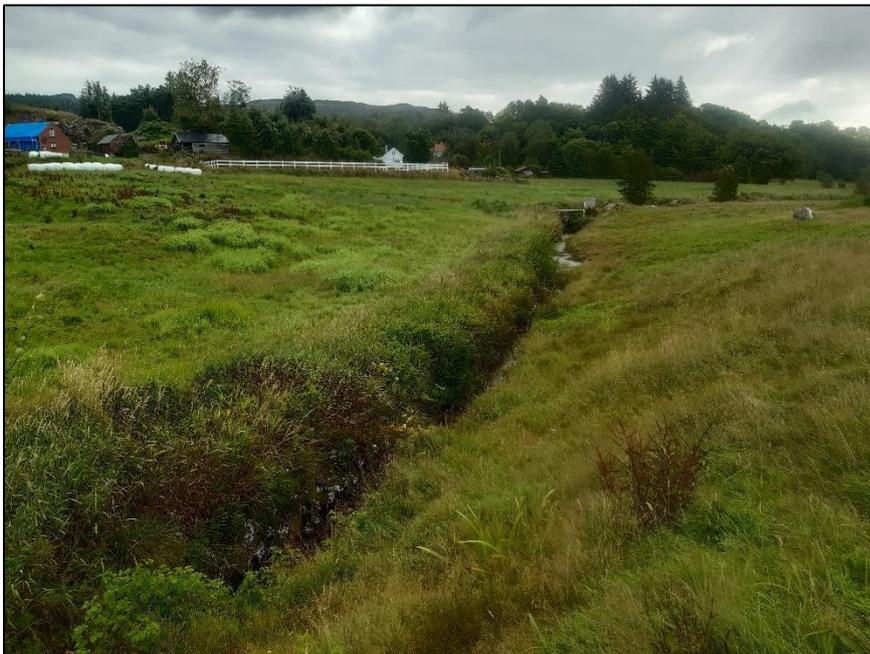
Figur 73 Utrettet parti som er delvis forbygd, og med manglende kantvegetasjon i segment 5 og 6 i bekk mellom Sandvatnet og Kallandsvatnet.

For å oppnå økt skjul og morfologisk variasjon anbefales det utlegg av stein ($\text{\O}=20\text{-}50\text{ cm}$) for å øke tilgangen på skjul og bidra til vannhastighet i segment 3,4 og 5. Fortrinnsvis anbefales det utlegg av større stein i spredte hauger med 5-10 meters mellomrom på annenhver side av bekken. Et par meter i bakkant av hvert steinutlegg kan det legges ut gytegrusflekker på $1\text{ m}^2/0,3\text{ m}^3$). Vi anbefaler også at kantvegetasjonen reetableres på hele strekningen fra Sandvatnet til Kallandsvatnet.

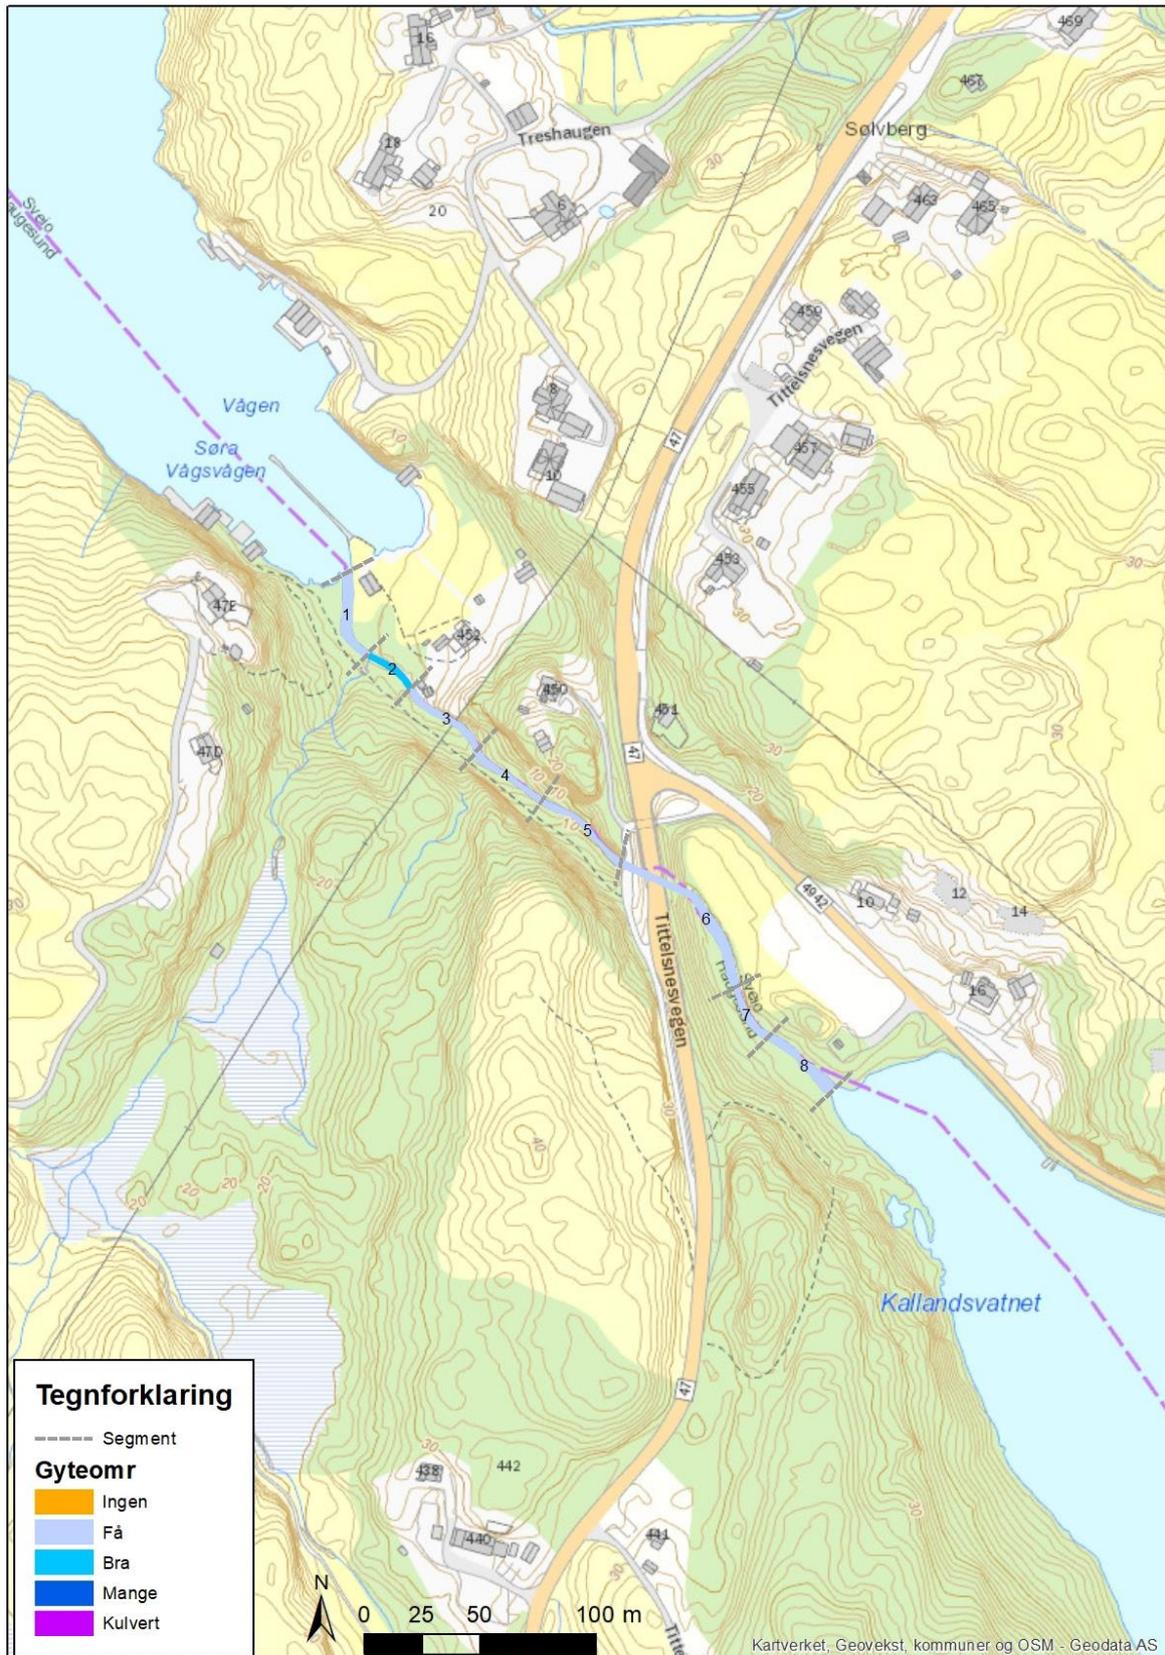
Gytearealene finnes spredt og flekkvis, spesielt innenfor segment 2 og 7 (figur 74). Drøye 14 % av arealet er vurdert til å være egnet til gyting (mesohabitat med dominerende mengder gytegrus eller strykparti med substratscore 4).

Figur 74 Tilgang på gyteområder i utløpsel fra Kallandsvatnet til Viksefjorden fra «ingen» (oransje farge) til «mange» (mørkeblå farge). Segmentinndelingen er hentet fra habitatkartleggingen.

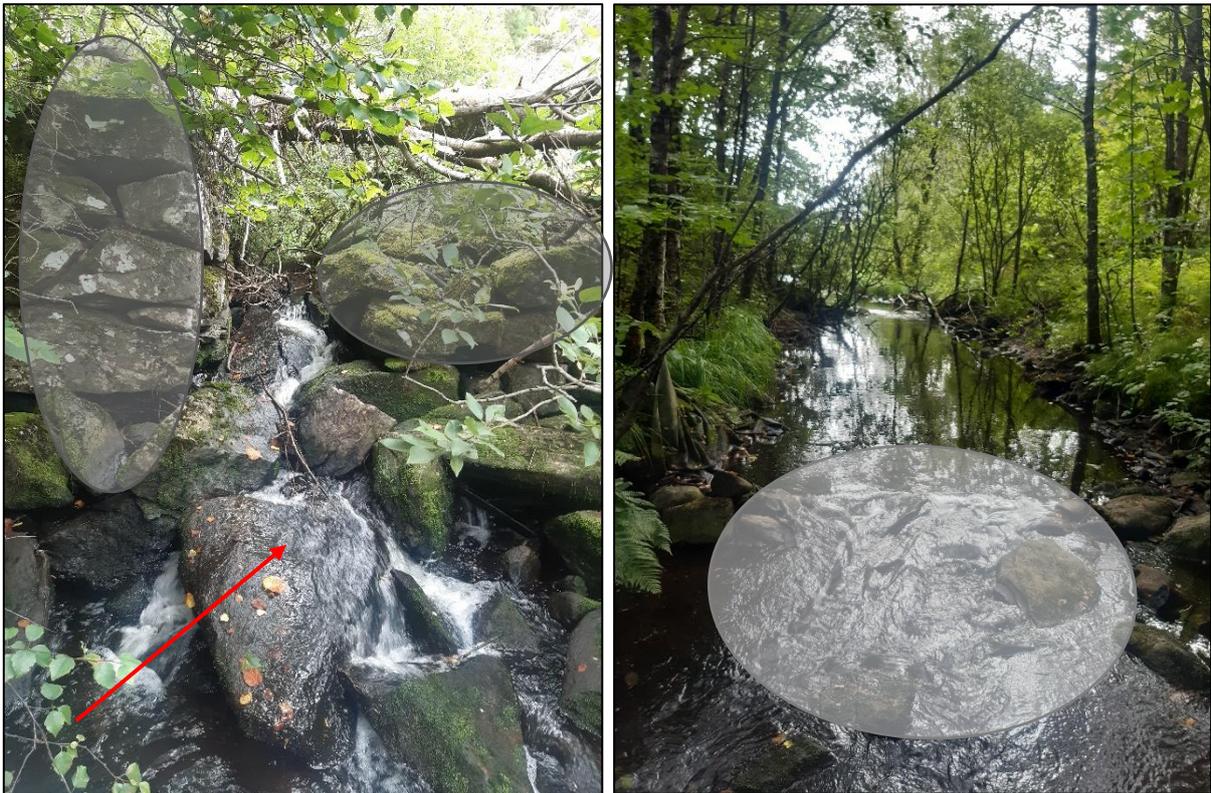
Figur 76 a) Rester av forbygning og stein i midten av bekkeløp bør fjernes mellom segment 3 og 4 for å forenkle fiskeoppgang og b) en av to foreslåtte gytegrusutlegg øverst i segment 7.

Pri.	Segment	Tiltak	Kostnad (NOK) x1000	Effekt ungfisk (%)	UTM 32V	
					Fra	Til
1	3-4	Lette oppvandring forbi vandringshinder	10-15	10-20	290686, 6599382	
2	7	Utlegg av gytegrus	5	0-5	290801, 6599272	290808, 6599257

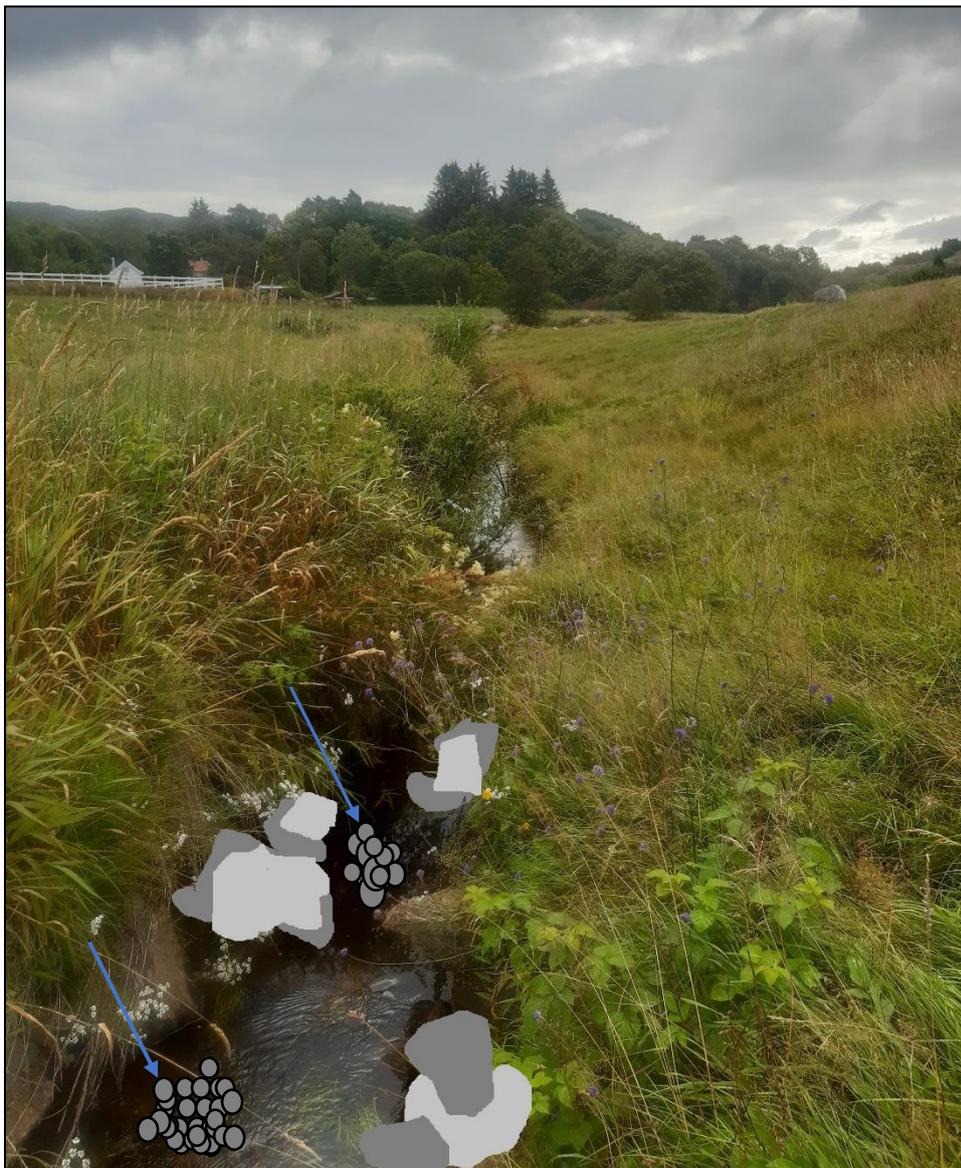
Figur 77 Eksempel på steinutlegg i steinformasjoner på annenhver side av forbygningene, med små utlegg av gytegrus i bakkant av steinutleggene, der vannstrømmen er akselererende. Bildet viser segment 4 i bekk fra Sandvatnet til Kallandsvatnet. Blå piler markerer gytegrusutlegg.

Pri.	Segment	Tiltak	Kostnad (NOK) $\times 1000$	Effekt ungfisk (%)	UTM 32V	
					Fra	Til
1	3,4,5	Steinutlegg og utlegg av gytegrus	10-15	10-15	292117, 6597938	292194, 6597913
2	1-11	Reetablere kantvegetasjon	0-15	5-10	292063, 6597940	292415, 6597765

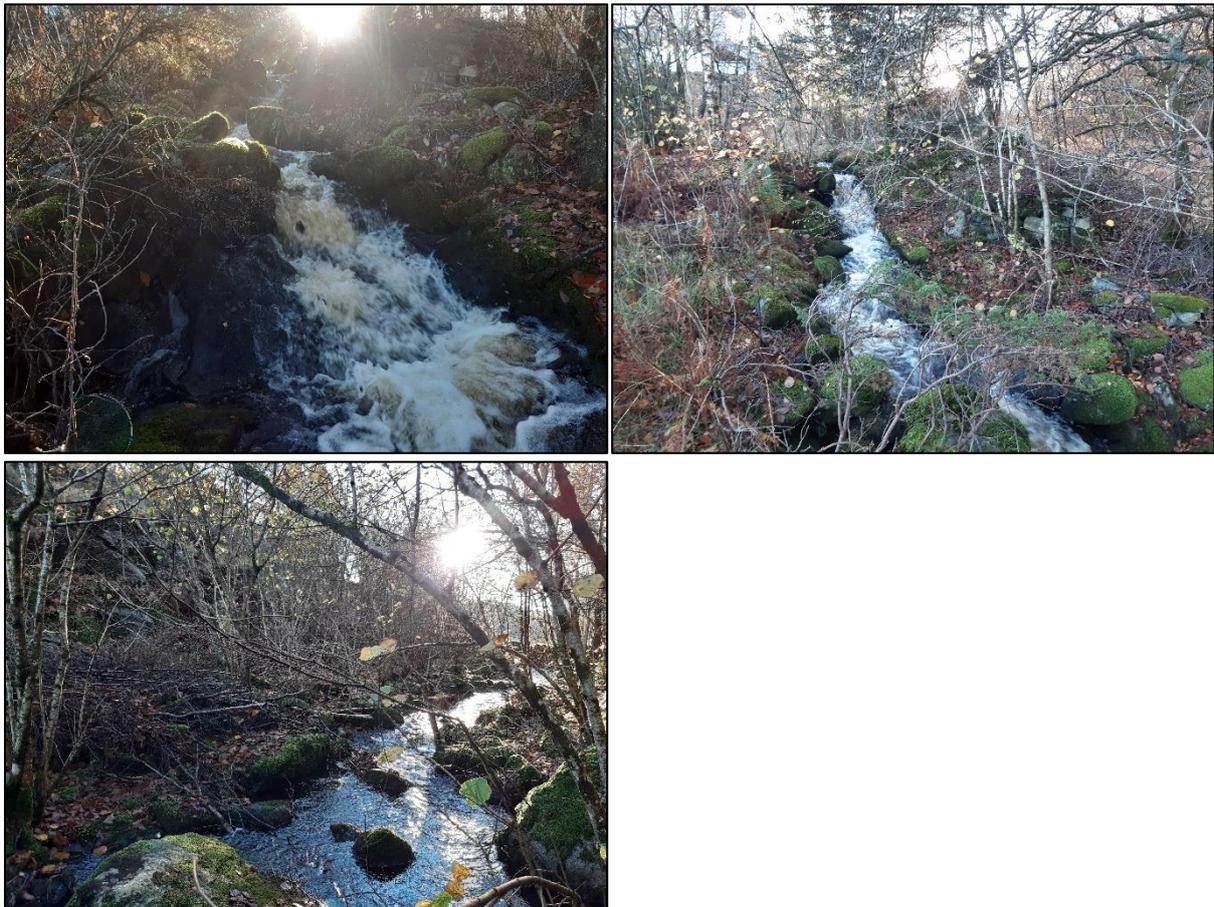
Bekkearealet består av sammenhengende stryk med ulik gradient. Tilgang på gytegrus er begrenset til noen sporadiske gytegrusflekker i segment 2 og 3. Tilgangen på skjul og hulrom er god. Bekken oppnår en habitattilstand tilsvarende «god» (score = 8,8 av 12).

Figur 79 a) Temporært vandringsbinder midtveis i segment 1, b) øvre del av strykparti i segment 1 for helningsgraden avtar og c) øvre deler av bekken ved utløpet fra Toratjønn i segment 3 har etablert kantvegetasjon, variert substrat og «svært god» habitattilstand.
