Habitatkartlegging av anadrome og ikke-anadrome vassdrag i Haugesund og Karmøy kommuner - 2021

FAUN RAPPORT R22 | 2021 | Vannforvaltning | Morten Meland, Kristine Ø. Våge & Anne Engh

Oppdragsgiver: Haugesund kommune

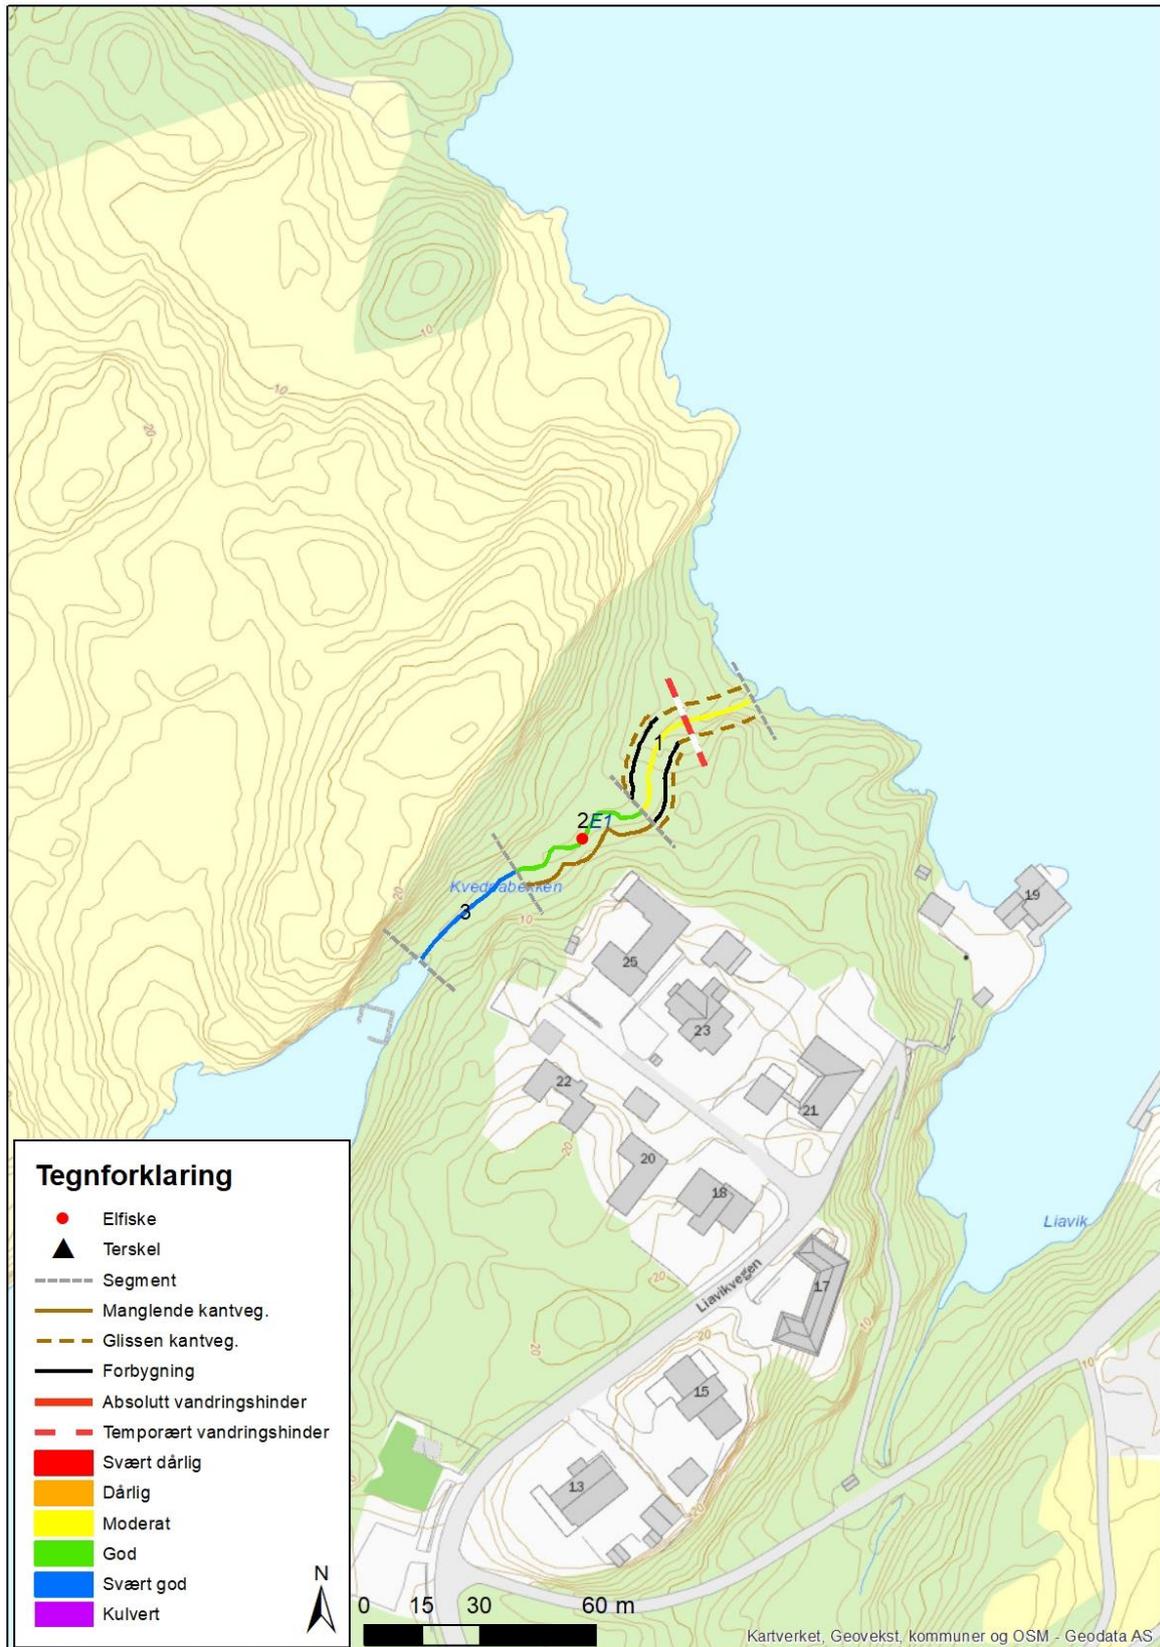
Figur 80 Habitatkartlegging med oversikt over fysiske inngrep, vandringshindre (absolutte og temporære), kantvegetasjon og startpunkt for elfiskestasjoner i utløpsbekke fra Toratjønn. Bekken er delt inn i segmenter avhengig av mesohabitattypen der fargen angir habitatkvaliteten. Tabell 33 beskriver mesohabitattypen og habitatverdien til de enkelte segmentene.

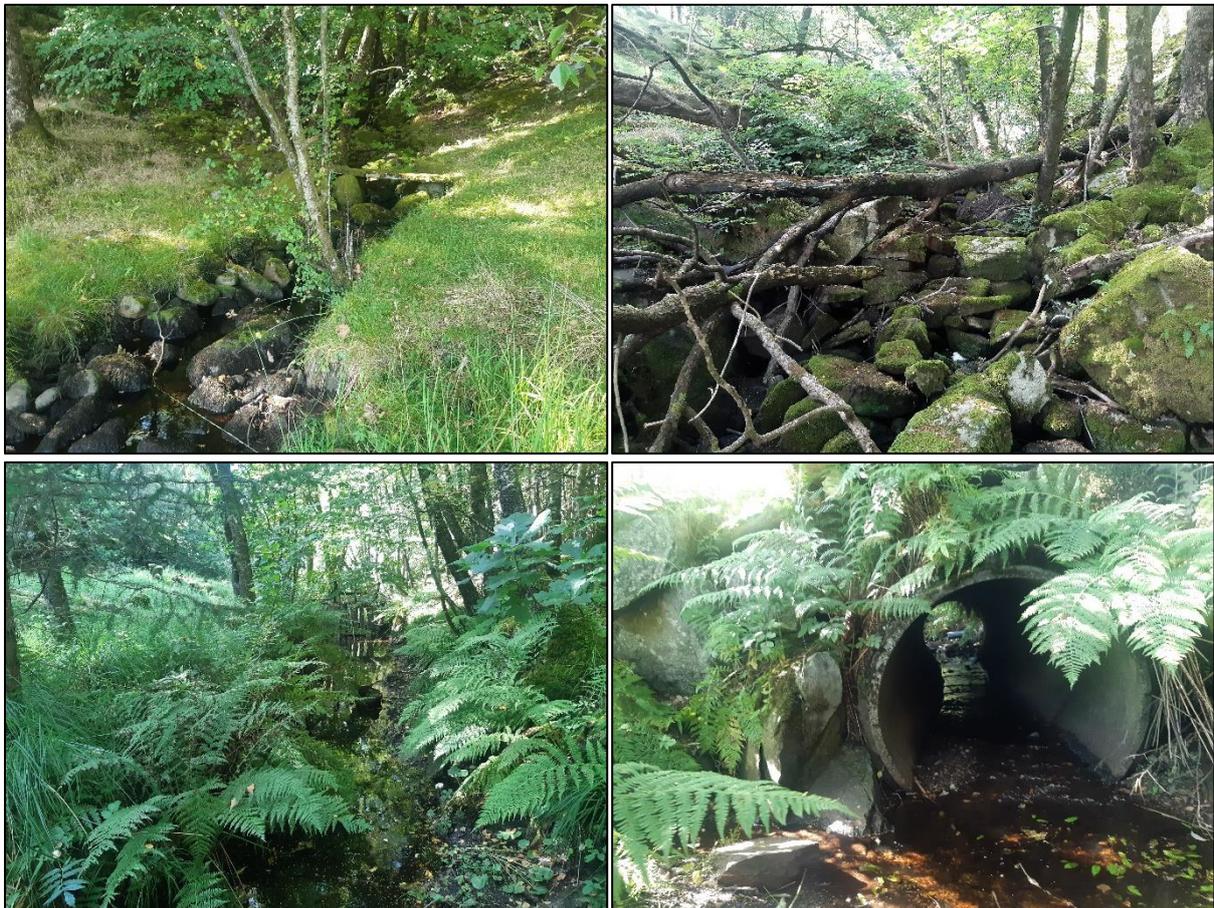
Strykpartiene i segment 1 og 2 domineres av grov stein og blokk og har svært begrenset verdi for ungfiskproduksjon (figur 83a og b). Fra segment 3 og opp til myrpartiet vest for Haglandsvegen er produksjonspotensialet vurdert til svært begrenset, ettersom hele strekningen er en sakteflytende renne med substrat bestående av finsediment (figur 83c og d). Bekken oppnår en habitattilstand tilsvarende «dårlig» (score = 5,7 av 12) (tabell 37).

Figur 83 a) Strykparti nederst i bekken ved utløpet til Viksefjorden (segment 1), b) absolutt menneskeskapt og naturlig vandringsbinder om lag midtveis i segment 1, c) mesteparten av bekken er utrettet der finsediment er dominerende substrattypen og d) bekken renner ut fra et større myrparti og under Haglandsvegen i betongkulvert.

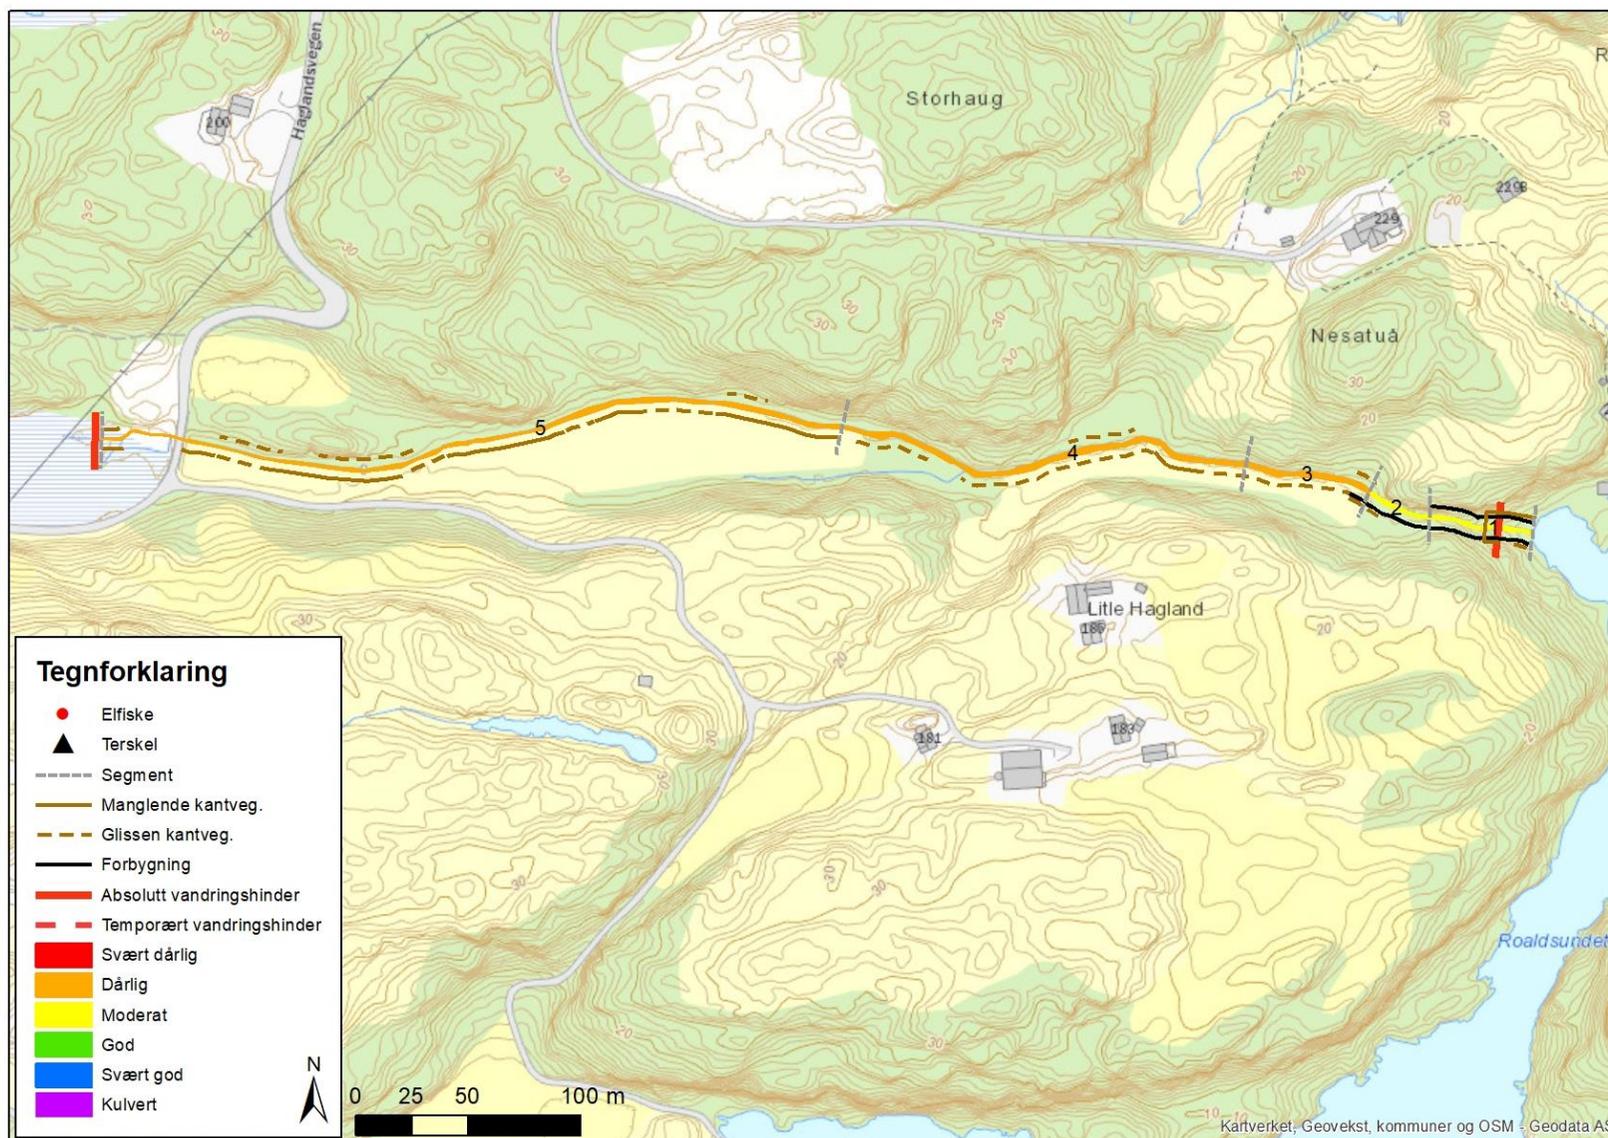
Figur 84 Habitatkartlegging med oversikt over fysiske inngrep, vandringshindre (absolutte og temporære), kantvegetasjon og startpunkt for elfiskestasjoner i bekk ved Lille Hagland. Bekken er delt inn i segmenter avhengig av mesohabitattypen der fargen angir habitatkvaliteten. Tabell 37 beskriver mesohabitattypen og habitatverdien til de enkelte segmentene

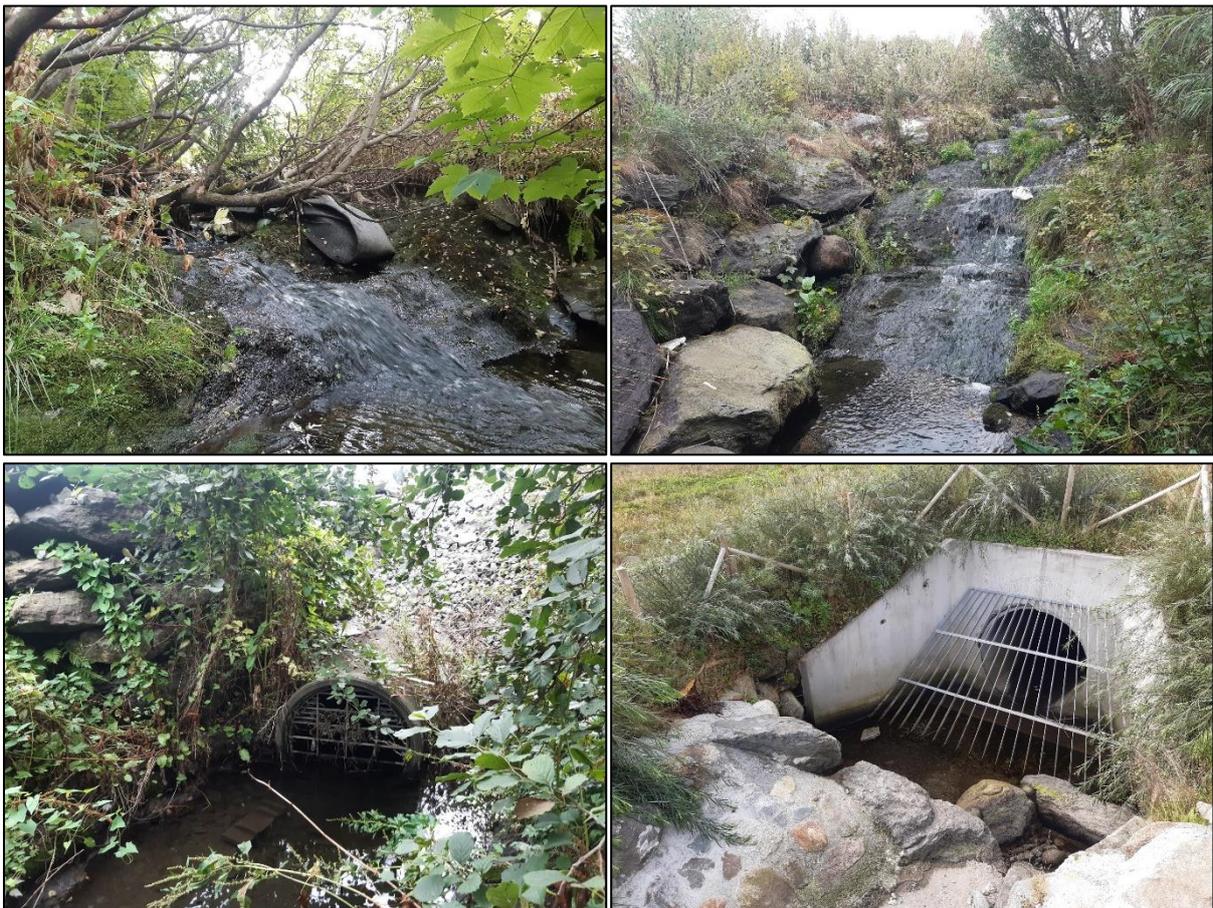
Drøye 13 % av Sakkestadbekken er rørlagt, der flere av rørene utgjør absolutte eller temporære vandringshindre for fisk (inkludert de to kartlagte sidebekkene). Det er registrert 7 absolutte vandringshindre for fisk, hvorav 5 er forårsaket av menneskelige inngrep. Anadrom fisk er forhindret fra å ta seg opp i bekken som følge av et betydelig fall, der bekken renner på bart skrånende fjell som utgjør et absolutt og naturlig vandringshinder mellom segment 3 og 4 (figur 86b). Ved sørenden av Raglamyr, omtrent midtveis i segment 29 utgjør et bratt strykparti også et absolutt vandringshinder, som trolig også er naturlig. Like ovenfor er det et rør som ikke er mulig å passere (figur 87b). I tillegg har vi kartlagt 8 temporære vandringshindre hvorav 3 er forårsaket av menneskelige inngrep. Strykpartiet i segment «S2 3» i sidebekken fra Spannavatnet har 2 større (menneskeskapte) fall som vurderes som absolutte hindre for fisk (figur 87e-f, figur 91).

Figur 86 a) Temporært vandringshinder i segment 1, b) bratt strykparti med betydelig fall og svært begrenset med hvileplasser utgjør et absolutt og naturlig vandringshinder i overgangen mellom segment 3 og 4, c) etter rennepartiet i segment 14 går bekken i rør med enkel rist og d) støpt og steinsatt stein kan nok passeres for fisk på høye vannføringer men utgjør et temporært vandringshinder ved starten av segment 22. Risten nedstrøms hinderet har om lag 15 cm bred spaltevastand og hindrer ikke fisk i å passere.

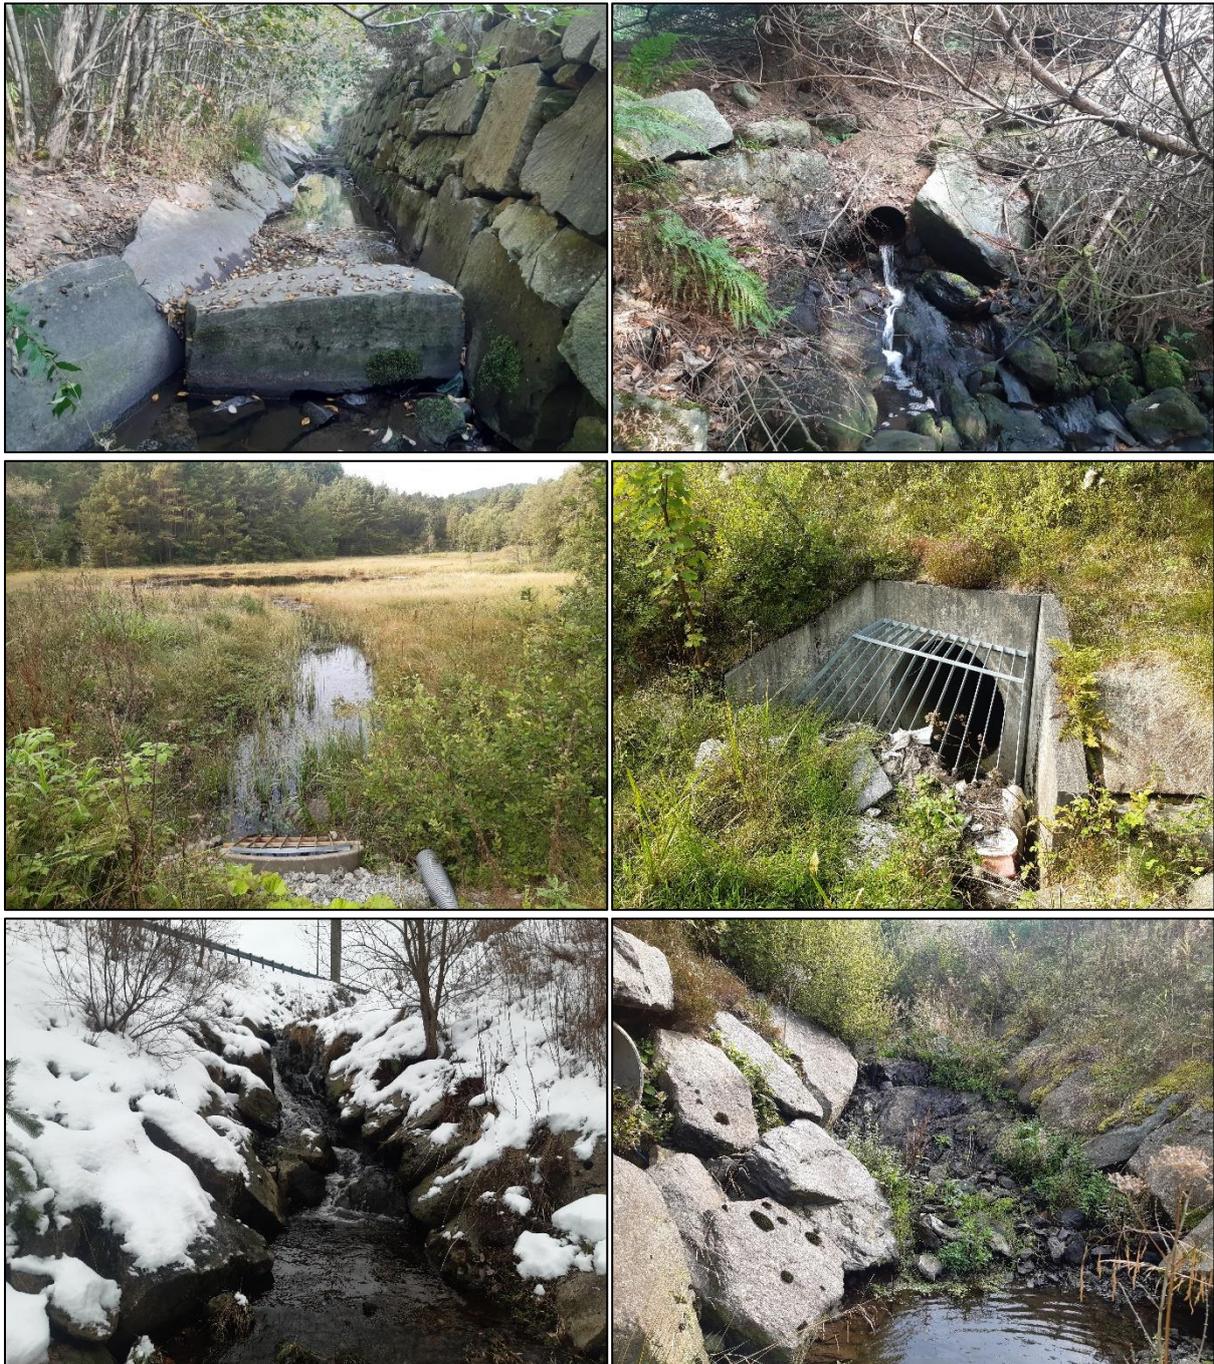
Figur 87 a) I segment 28 utgjør to store steinblokker to mindre temporære vandringshindre for stasjonær fisk, b) mellom segment 29 og 30 er bekken lagt i plastrør ($\varnothing=40$ cm) som er umulig å passere. I øvre del av røret er det i tillegg en rist med smale spalter (5 cm) som hindrer større fisk å passere, c) fra segment 43 like ved Brakabang skole renner bekken i rør i flere hundre meter før den kommer til syne igjen i nordenden av Raglamyr, d) sidebekk fra Spannevatnet krysser Fv. 547 i rør. Selv om rist i øvre del av røret ikke utgjør et hinder, har søppel og annet materiale delvis tettet den og gjort det vanskeligere for fisk å passere, e) absolutt vandringshinder i starten av segment «S2 3» og f) absolutt vandringshinder mot slutten av segment «S2 3». De to sistnevnte hinderne ble etablert etter omlegging av bekkeløpet i sidebekken fra Spannevatnet.

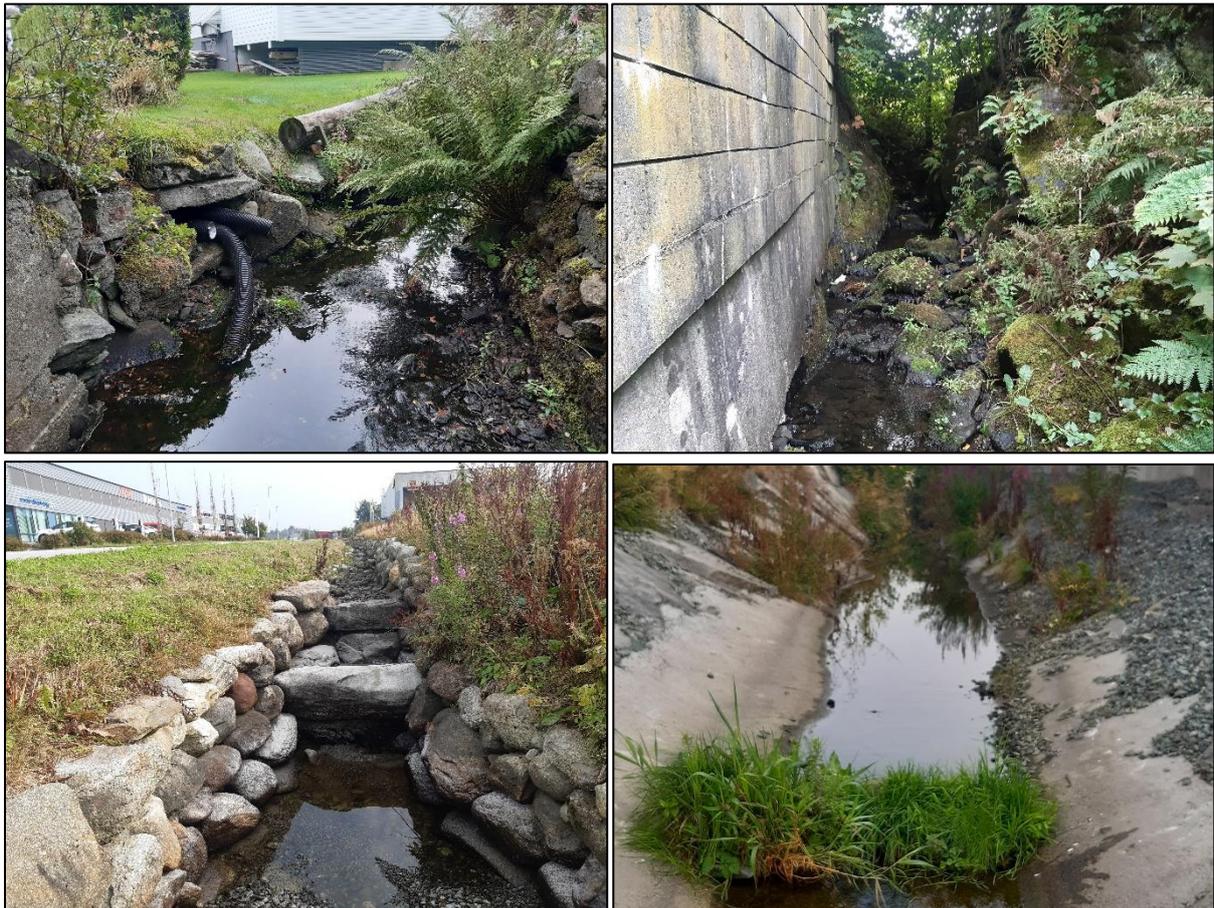
Figur 88 a) I segment 9 er bankene forbygd og kantvegetasjon fraværende, b) parti midtveis i segment 11 der deler av bankene utgjøres av støpt mur som resulterer i økt vannhastighet og reduserte skjulmuligheter og c) del av segment 19 som nylig er gjenåpnet og forbygd med steinsatt mur (på befart tidspunkt i slutten av august var strekningen helt eller delvis tørrlagt) og d) i starten av segment 23 er en støpt renne med svært begrenset habitatkvalitet.

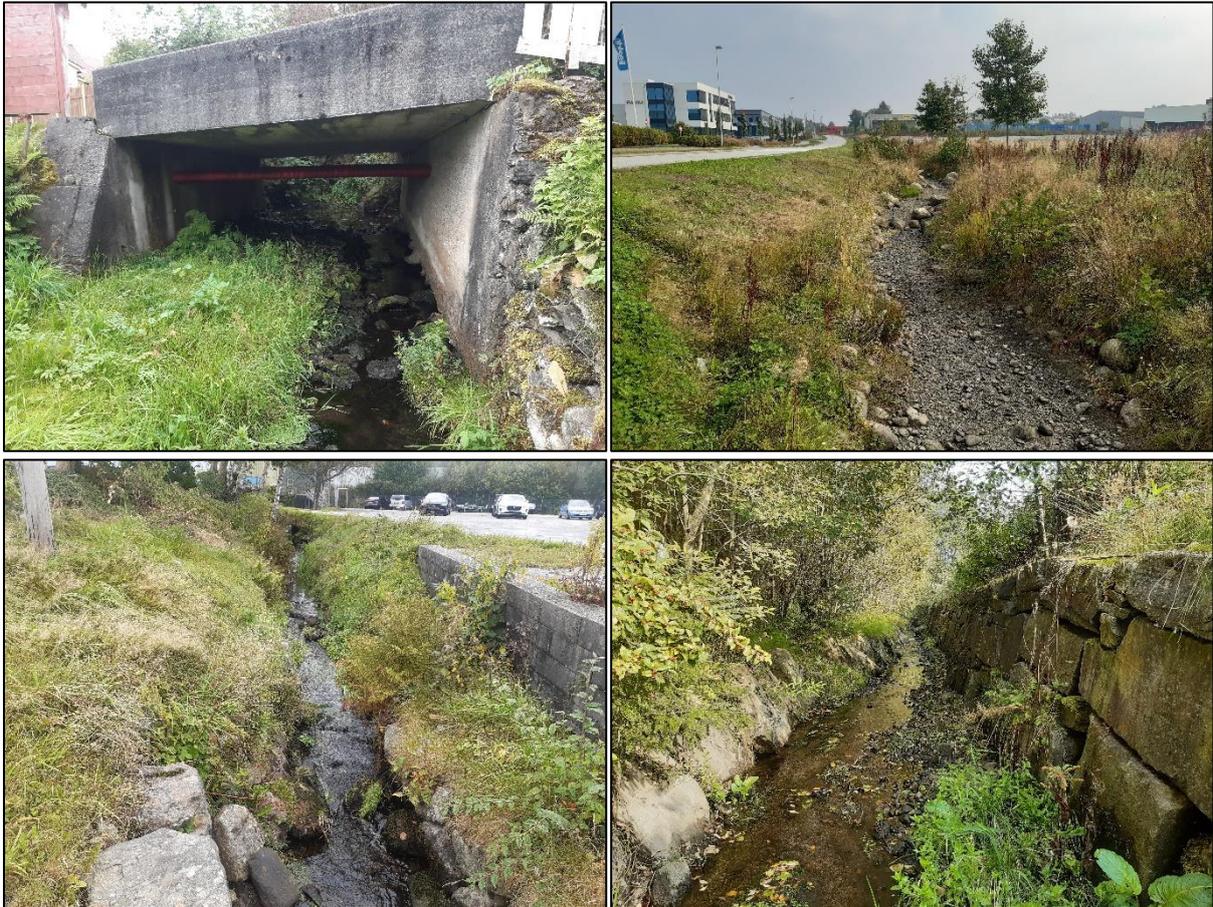
Nedre del av bekken er i stor grad forbygd og med manglende eller glissen kantvegetasjon, og oppnår derfor dårlig eller moderat habitatforhold. Fra segment 29 til segment 34 er habitattilstanden høyere, som følge av en intakt kantvegetasjon og høyere morfologisk variasjon. Drøye 28 % av elvearealet er kategorisert som stryk, 57 % som renne, 2 % som gyteareal og 13 % er rørlagt.

Figur 89 a) Strykpartiet i segment 10 er en del skjul for ungfisk, men glissen eller manglende kantvegetasjonen trekker habitatkvaliteten ned, b) segment 18 er en del av en nylig omlagt og gjenåpnet bekkestreking med tilgang på noe skjul, men med fravær av kantvegetasjon, c) kanalisert strykparti i segment «S1 2» i sidebekk 1 og d) i det utretta strykpartiet i segment 27 finnes det en del skjul for ungfisk, men begrenset med gytemuligheter.

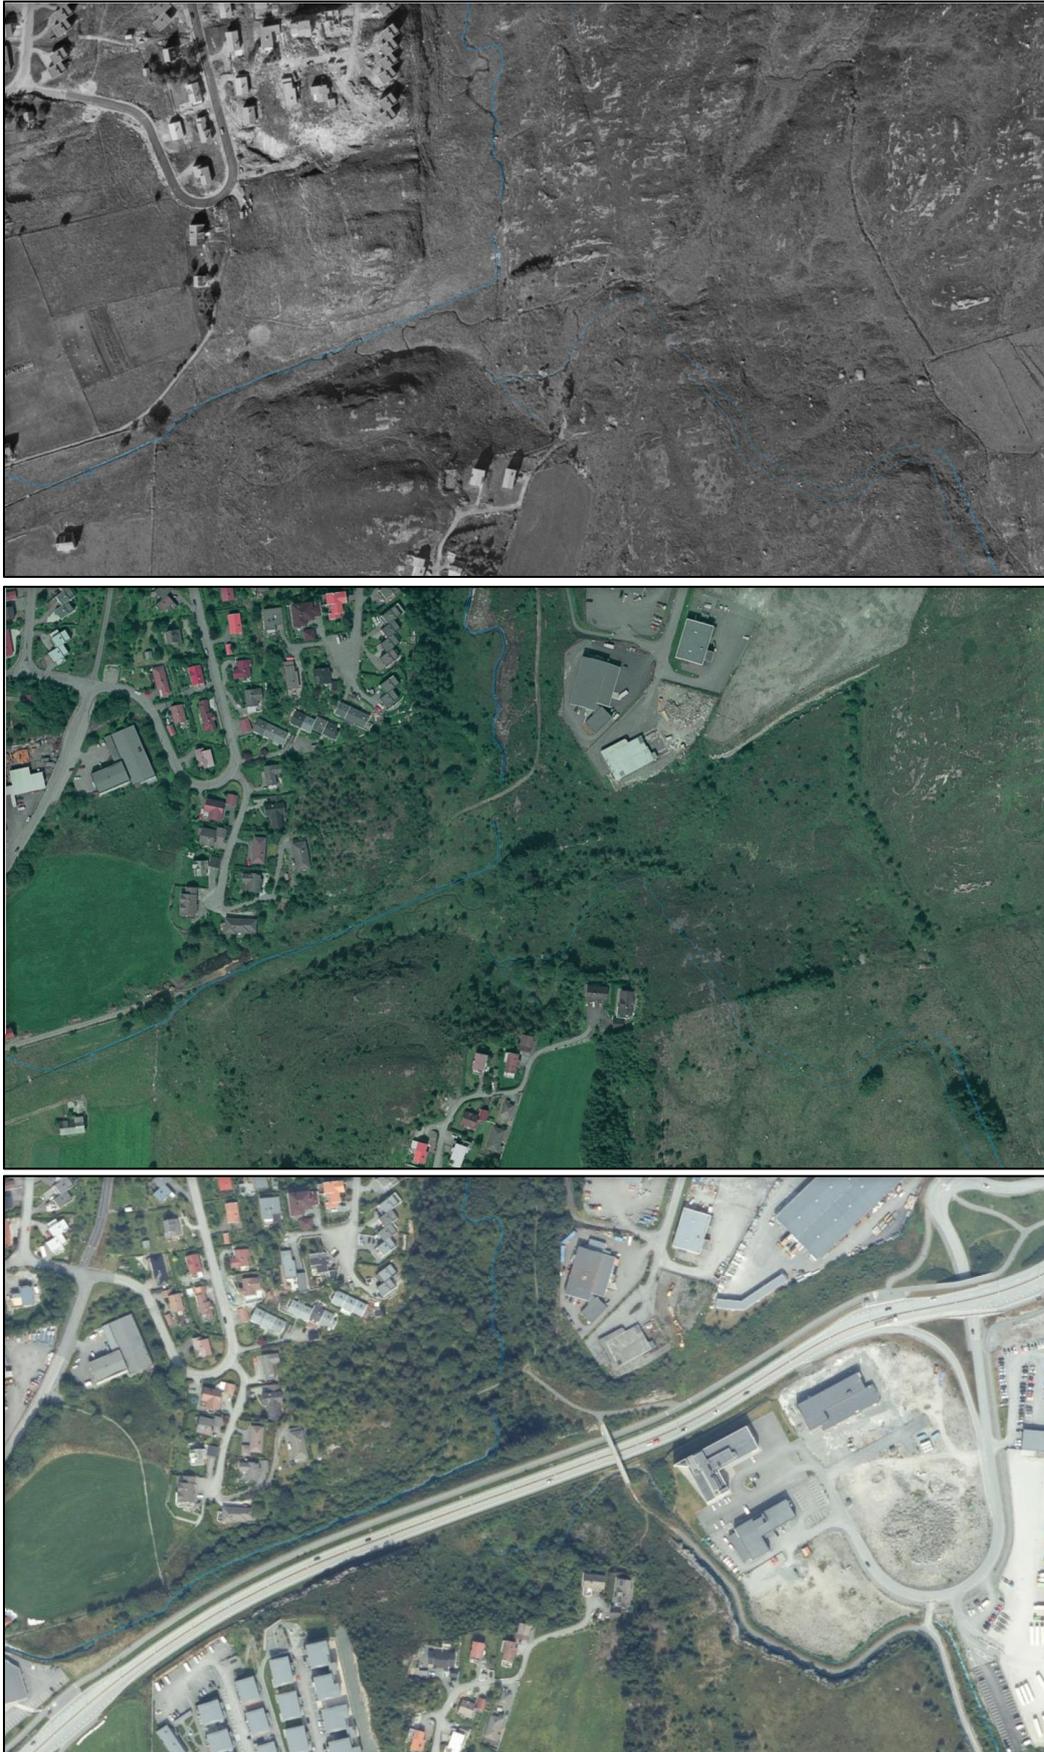
Figur 90 Eksempel på morfologiske inngrep etter utretting og omlegging av bekkeløp i Sakkestadbekken og sideløp fra Spannavatnet. Flybilde fra 1969 (øvre bilde), 2002 (midtre bilde) og 2021 (nedre bilde). Fra www.kilden.nibio.no. Dagens vannstreng er tegnet inn med blå streker. Legg spesielt omlegging av sideløpet langs bratt fjellskjæring i utkanten av næringsarealene.

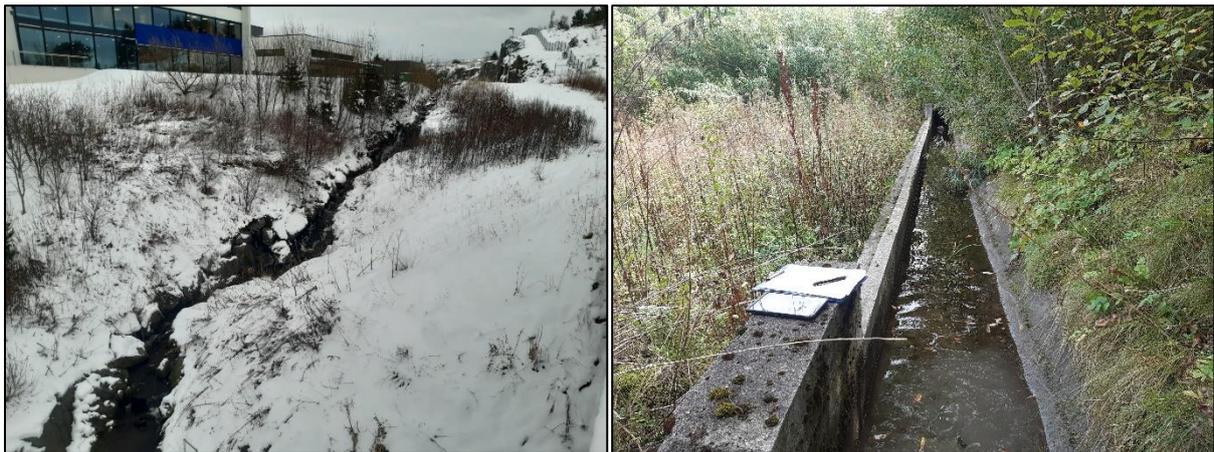
Figur 91 a) Strekingen langs segment S2 3-4 har flere utfordrende fall der særlig et punkt som vurderes som umulig å passere for fisk etter endret bekkeløp ved utvidelsen av næringsarealene ved Raglamyr og b) stein, grus og løv har gjentatte ganger samlet seg i overløpsrenne i segment S2 8, og ført til at deler av vannet på svært høye vannføringer renner over kanten og ned i et fordøyningsmagasin under industriområdet ved Bring. Vannet føres tilbake fra magasinet i rør overst i segment S2 3. Slukeevnen til overløpsrenna er økt noe ved å beve kanten med 4 tommer.

Pri.	Segment	Tiltak	Kostnad (NOK) x1000	Effekt ungfisk (%)	UTM 32V	
					Fra	Til
1	16-20	Etablere kantvegetasjon	0-10	5-10	290277, 6588759	290566, 6588876
2	1	Fjerne terskel og fjerne søppel	0-5	0-5	289787, 6588638	
3	28	Lette vandring forbi 2 store stein	0-5	0-5	291076, 6589098	
4	S2 1	Fjerne søppel og kvister ved rist	0-5	0-5	291146, 6589078	
5	27-28	Fjerne forbygninger langs nordlig bredd	60-80	10-15	291011, 6589064	291140, 6589134
6	S1 1	Øke spalteavstand til rist, vedlikehold	0-5	0-5	290359, 6588917	
7	S2 8	Vedlikeholde overløpsrenne	0-5 (hvert 2. år)	0-5	291548, 6588935	291561, 6588925

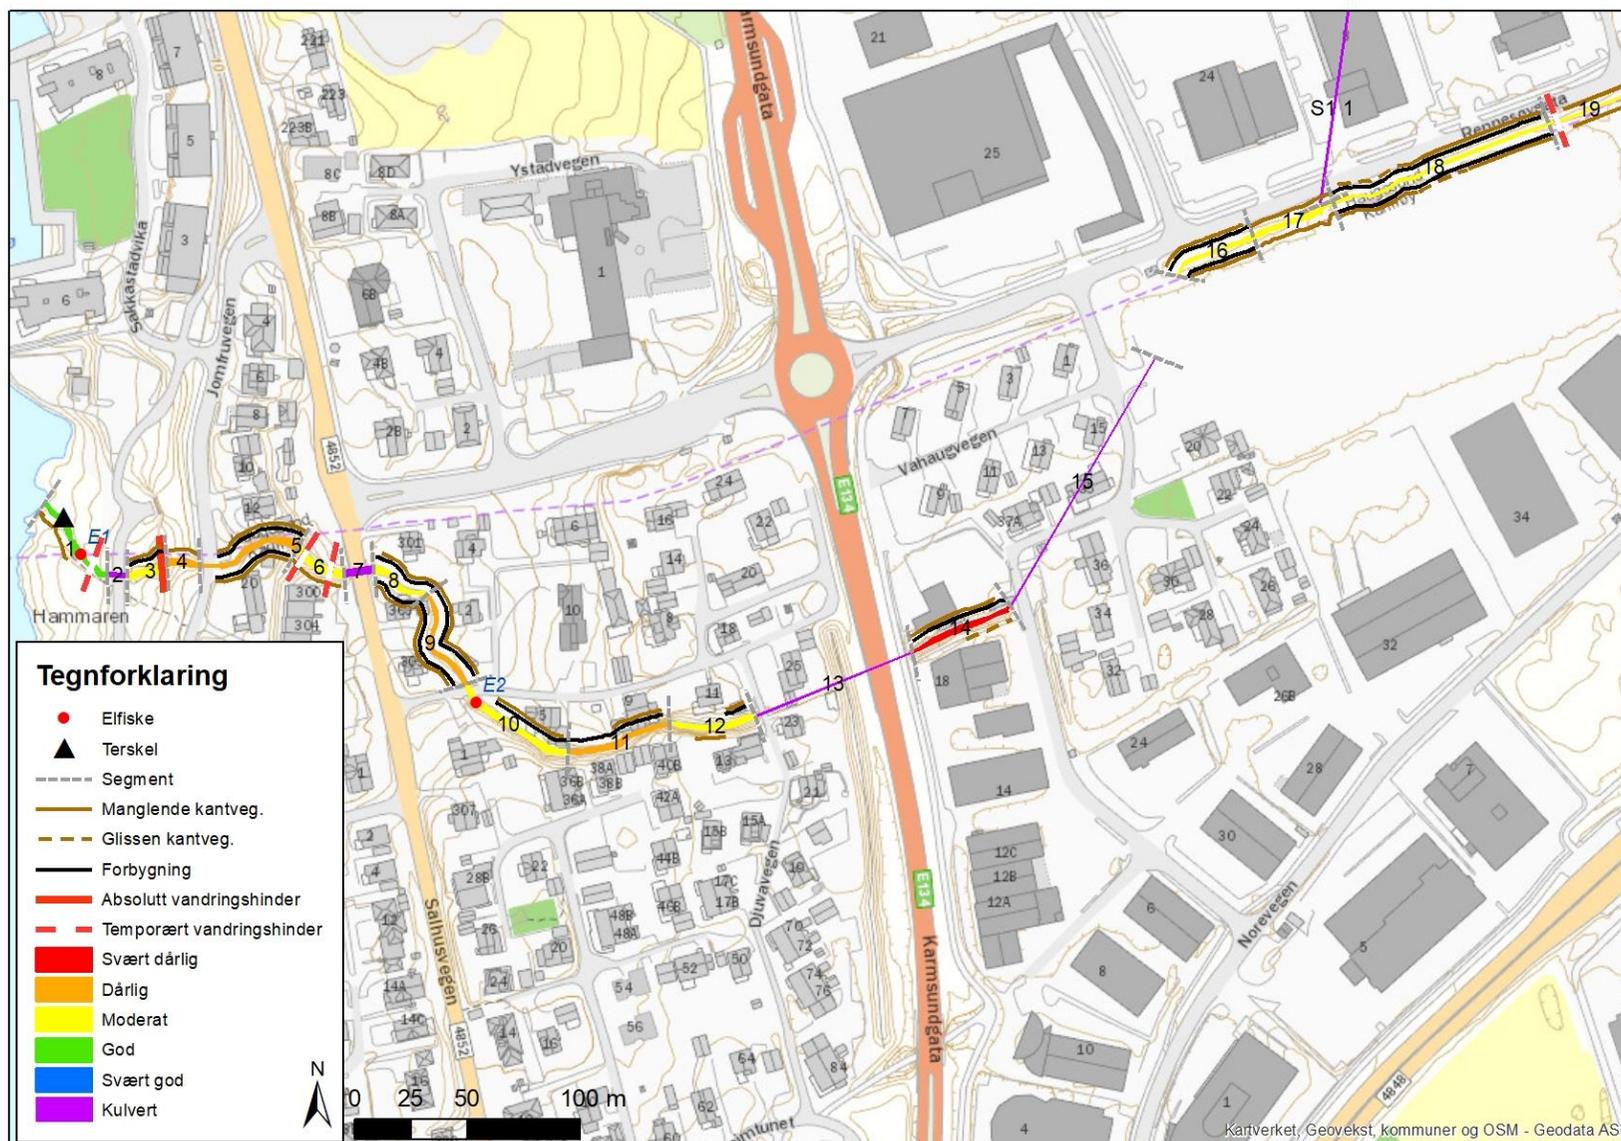
Figur 92 Habitatkartlegging med oversikt over fysiske inngrep, vandringshindre (absolutte og temporære), kantvegetasjon og startpunkt for elfiskestasjoner i nedre del av Sakkestadbekken. Bekken er delt inn i segmenter avhengig av mesohabitattypen der fargen angir habitatkvaliteten. Tabell 40-41 beskriver mesohabitattypen og habitatverdien til de enkelte segmentene

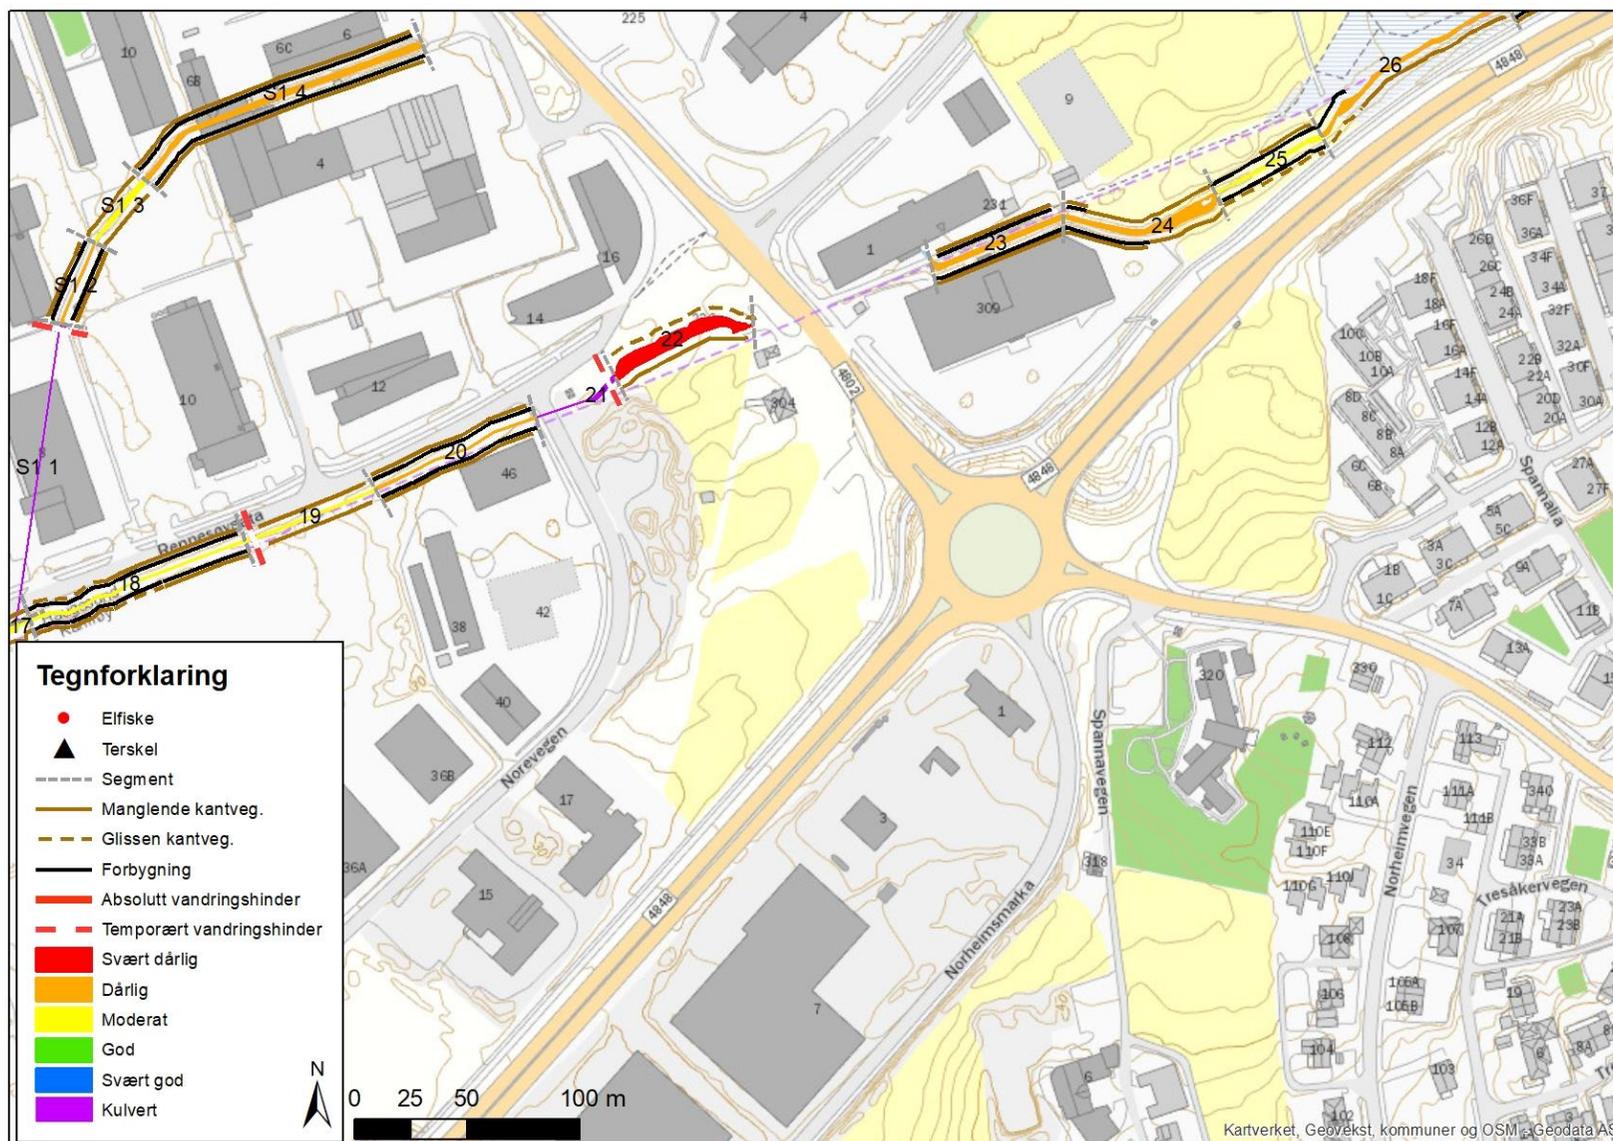
Figur 93 Habitatkartlegging med oversikt over fysiske inngrep, vandringshindre (absolutte og temporære), kantvegetasjon og startpunkt for elfiskestasjoner i midtre del av Sakkestadbekken og sidebekk 1. Bekken er delt inn i segmenter avhengig av mesohabitattype der fargen angir habitatkvaliteten. Tabell 40-41 beskriver mesohabitattypen og habitatverdien til de enkelte segmentene

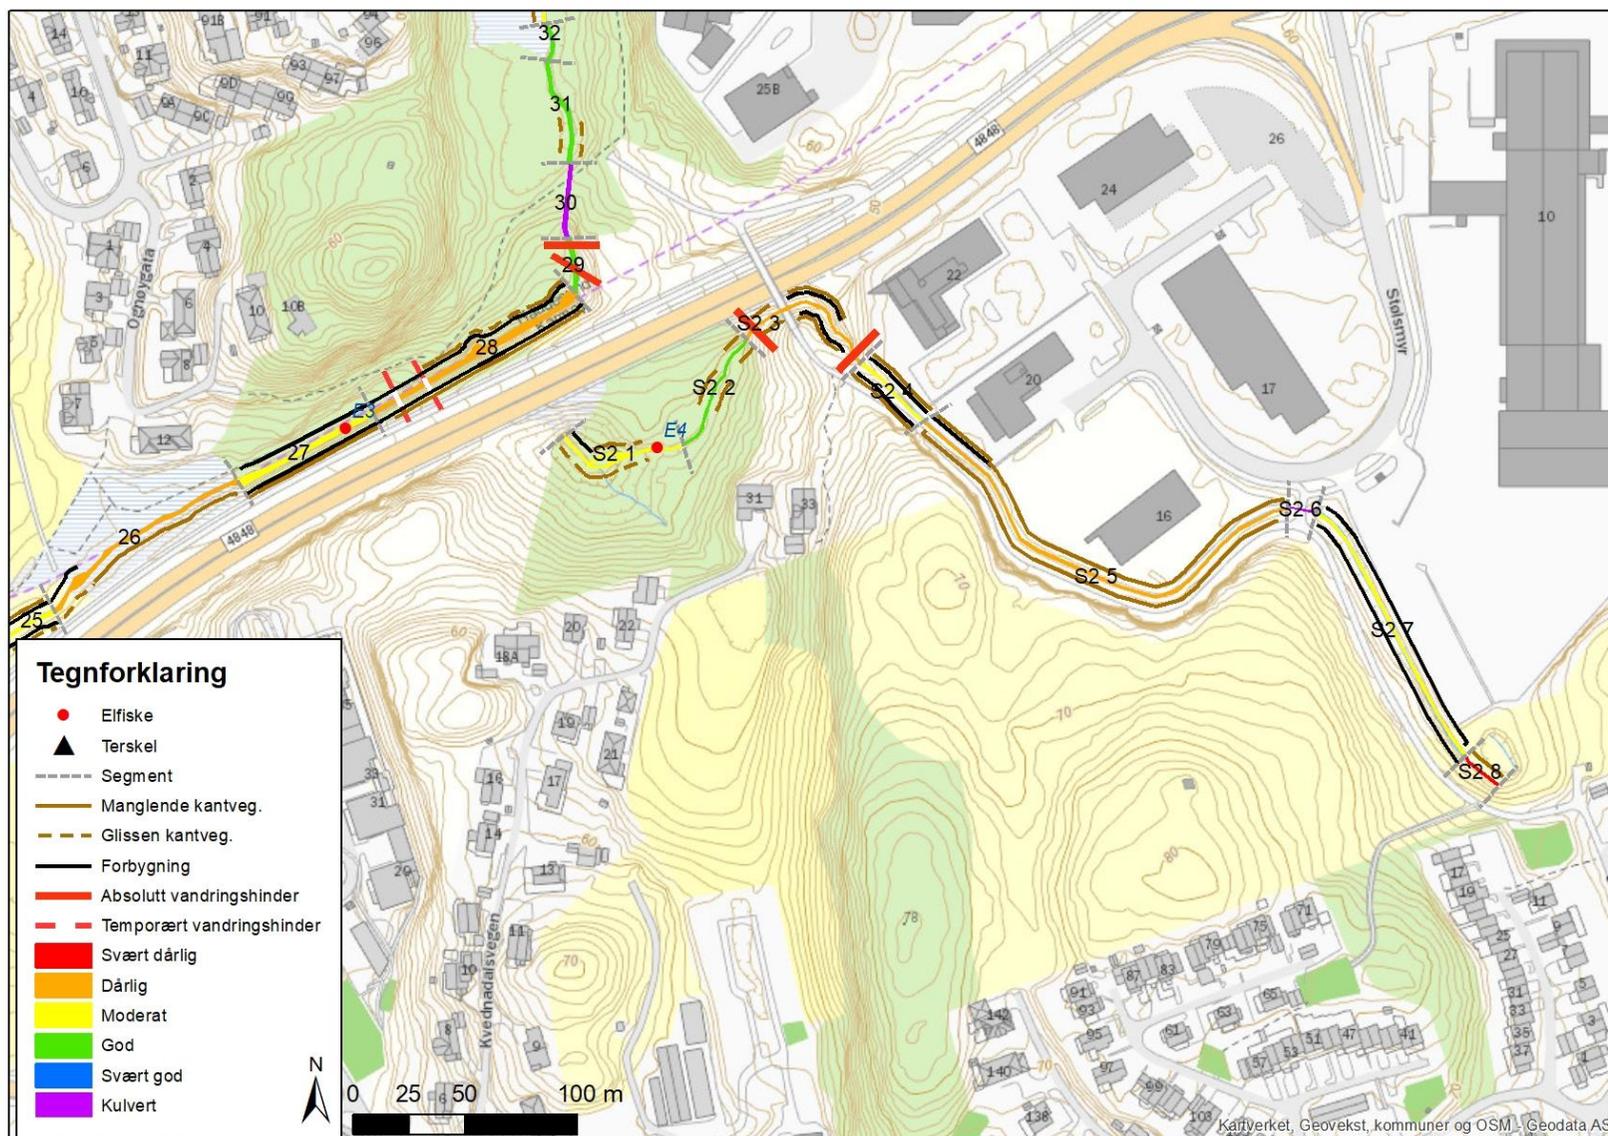
Figur 94 Habitatkartlegging med oversikt over fysiske inngrep, vandringshindre (absolutte og temporære), kantvegetasjon og startpunkt for elfiskestasjoner i midtre del av Sakkestadbekken og sidebekk fra Spannevatnet (sidebekk 2). Bekken er delt inn i segmenter avhengig av mesohabitattypen der fargen angir habitatkvaliteten. Tabell 40-41 beskriver mesohabitattypen og habitatverdien til de enkelte segmentene.

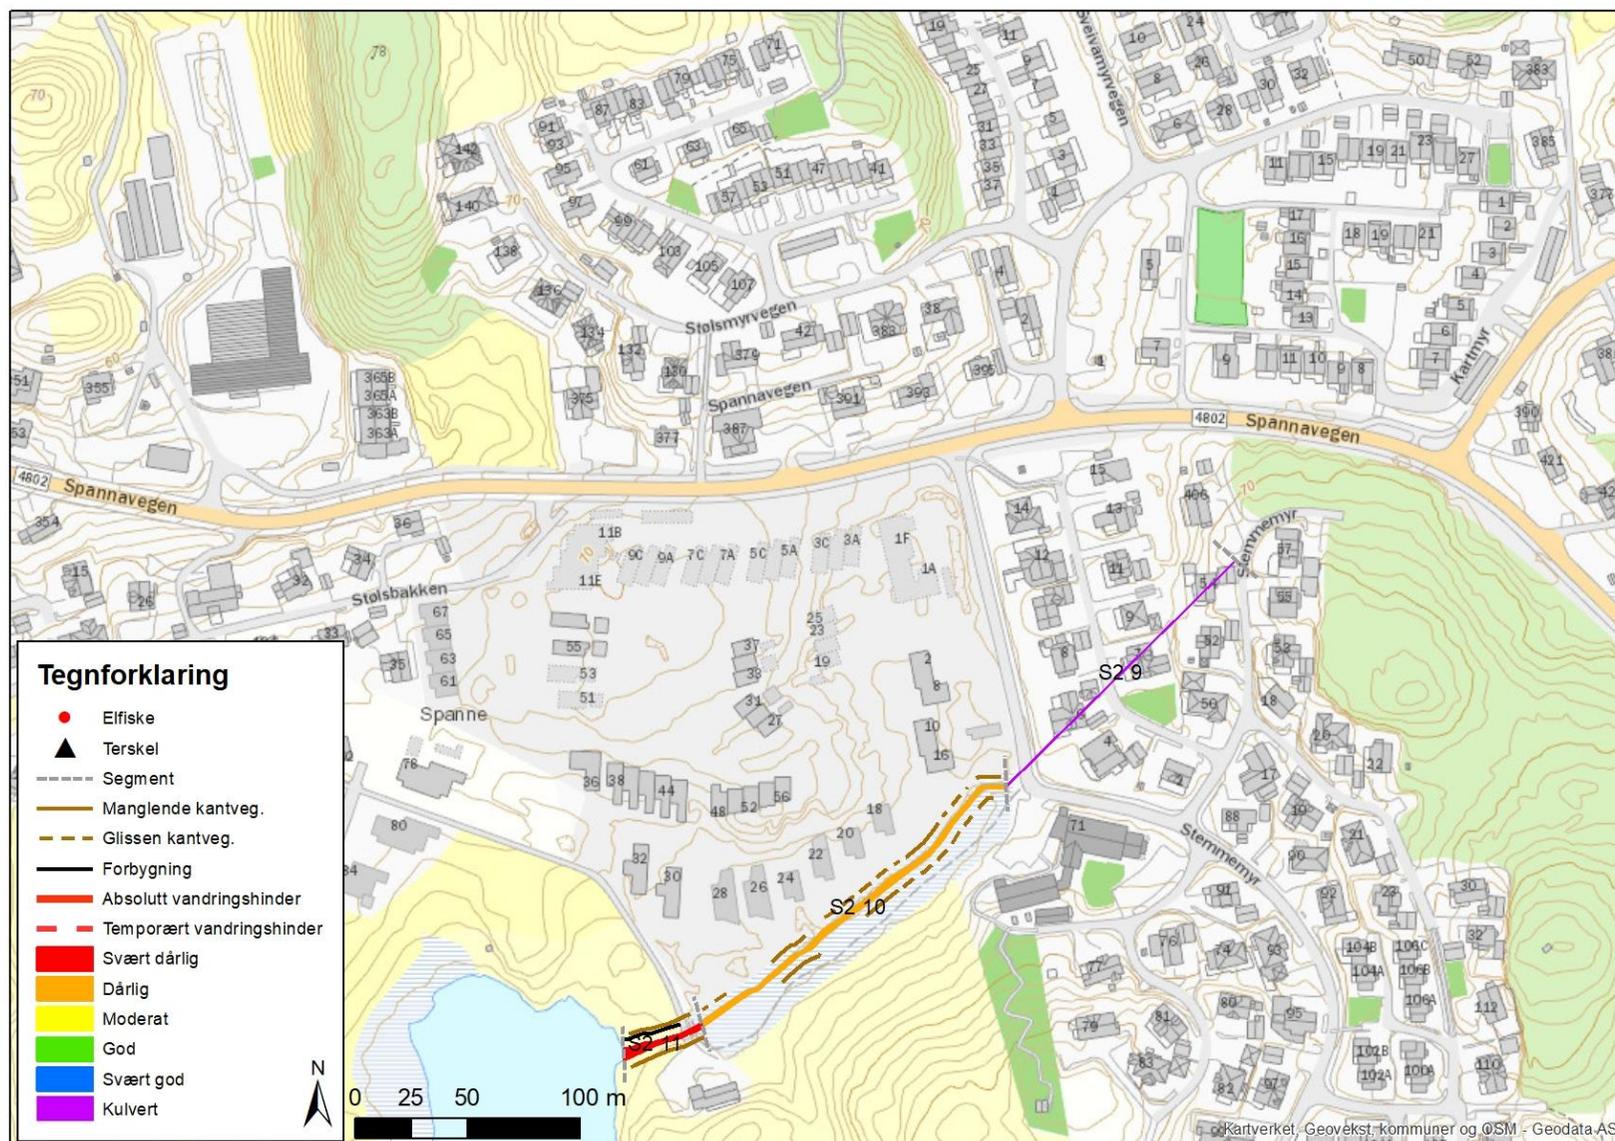
Figur 95 Habitatkartlegging med oversikt over fysiske inngrep, vandringshindre (absolutte og temporære), kantvegetasjon og startpunkt for elfiskestasjoner i øvre del av sidebekk fra Spannevatnet (sidebekk 2). Bekken er delt inn i segmenter avhengig av mesohabitattypen der fargen angir habitatkvaliteten. Tabell 41 beskriver mesohabitattypen og habitatverdien til de enkelte segmentene
