Habitatkartlegging av anadrome og ikke-anadrome vassdrag i Haugesund og Karmøy kommuner - 2021

FAUN RAPPORT R22 | 2021 | Vannforvaltning | Morten Meland, Kristine Ø. Våge & Anne Engh

Oppdragsgiver: Haugesund kommune

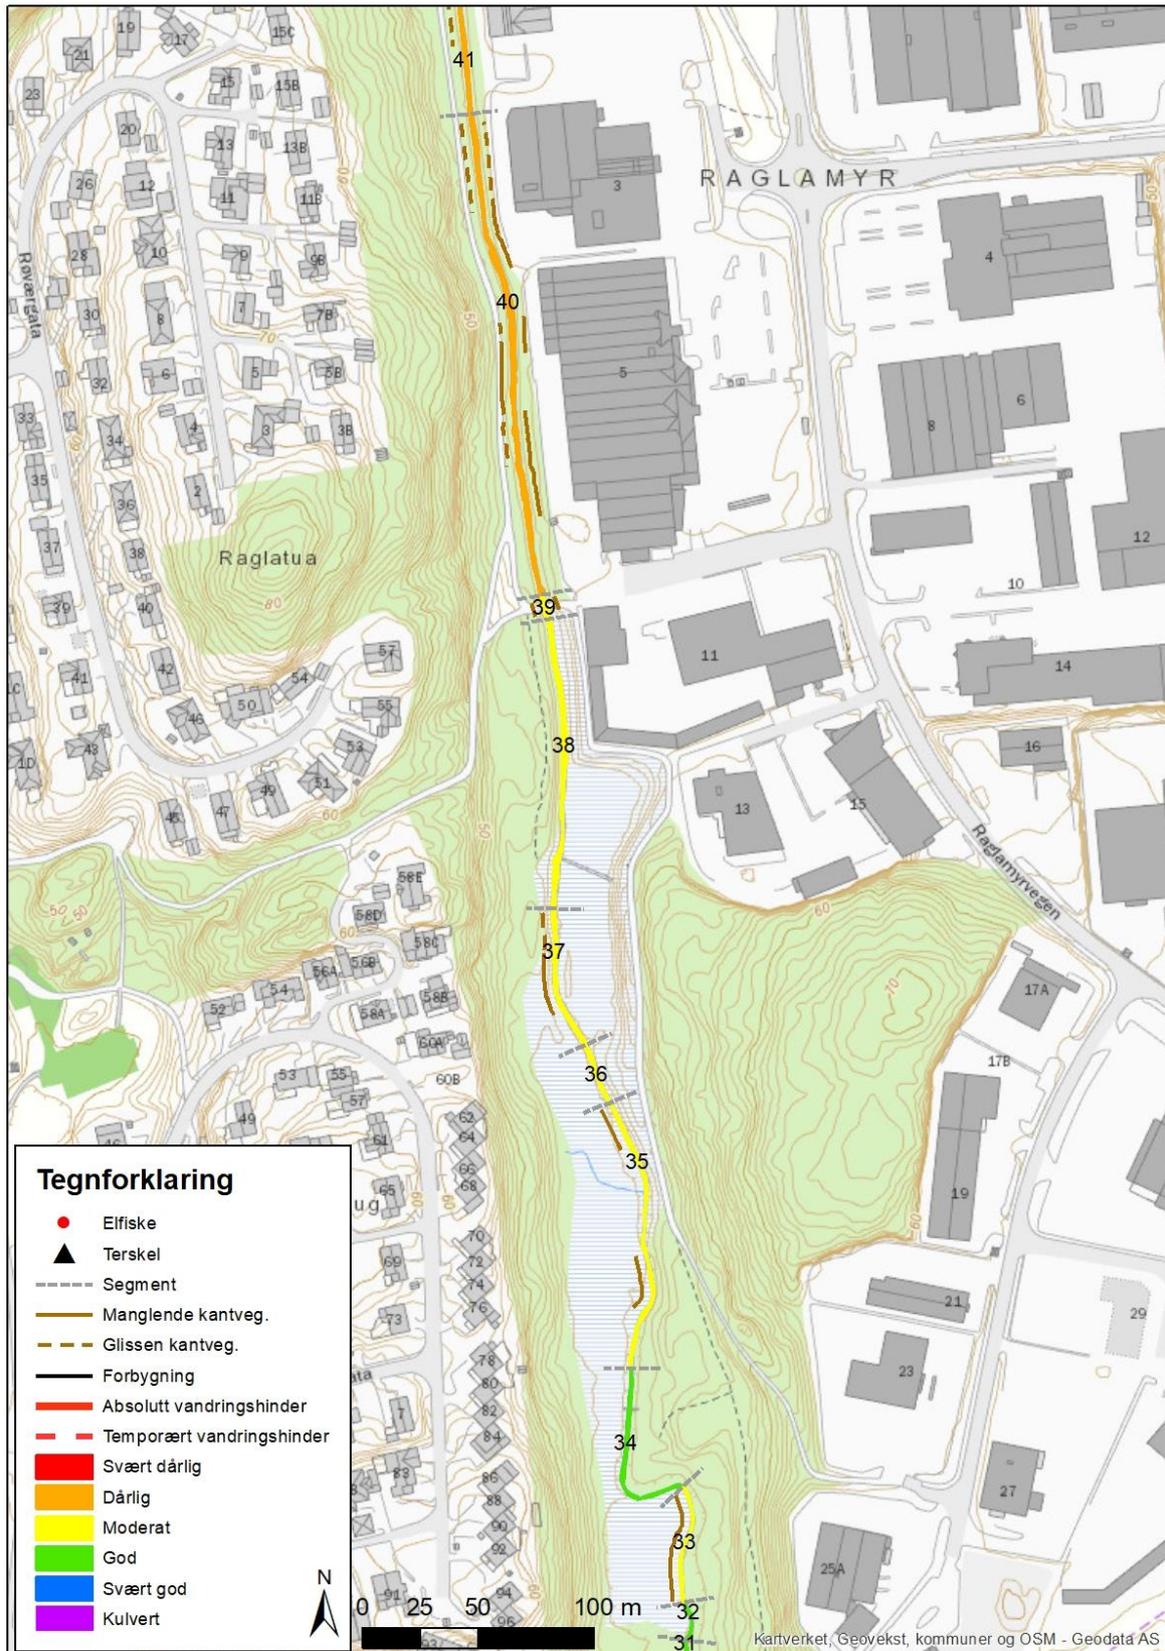
Figur 96 Habitatkartlegging med oversikt over fysiske inngrep, vandringshindre (absolutte og temporære), kantvegetasjon og startpunkt for elfiskestasjoner i øvre del av Sakkestadbekken (Raglamyr). Bekken er delt inn i segmenter avhengig av mesohabitattype der fargen angir habitatkvaliteten. Tabell 40 beskriver mesohabitattypen og habitatverdien til de enkelte segmentene

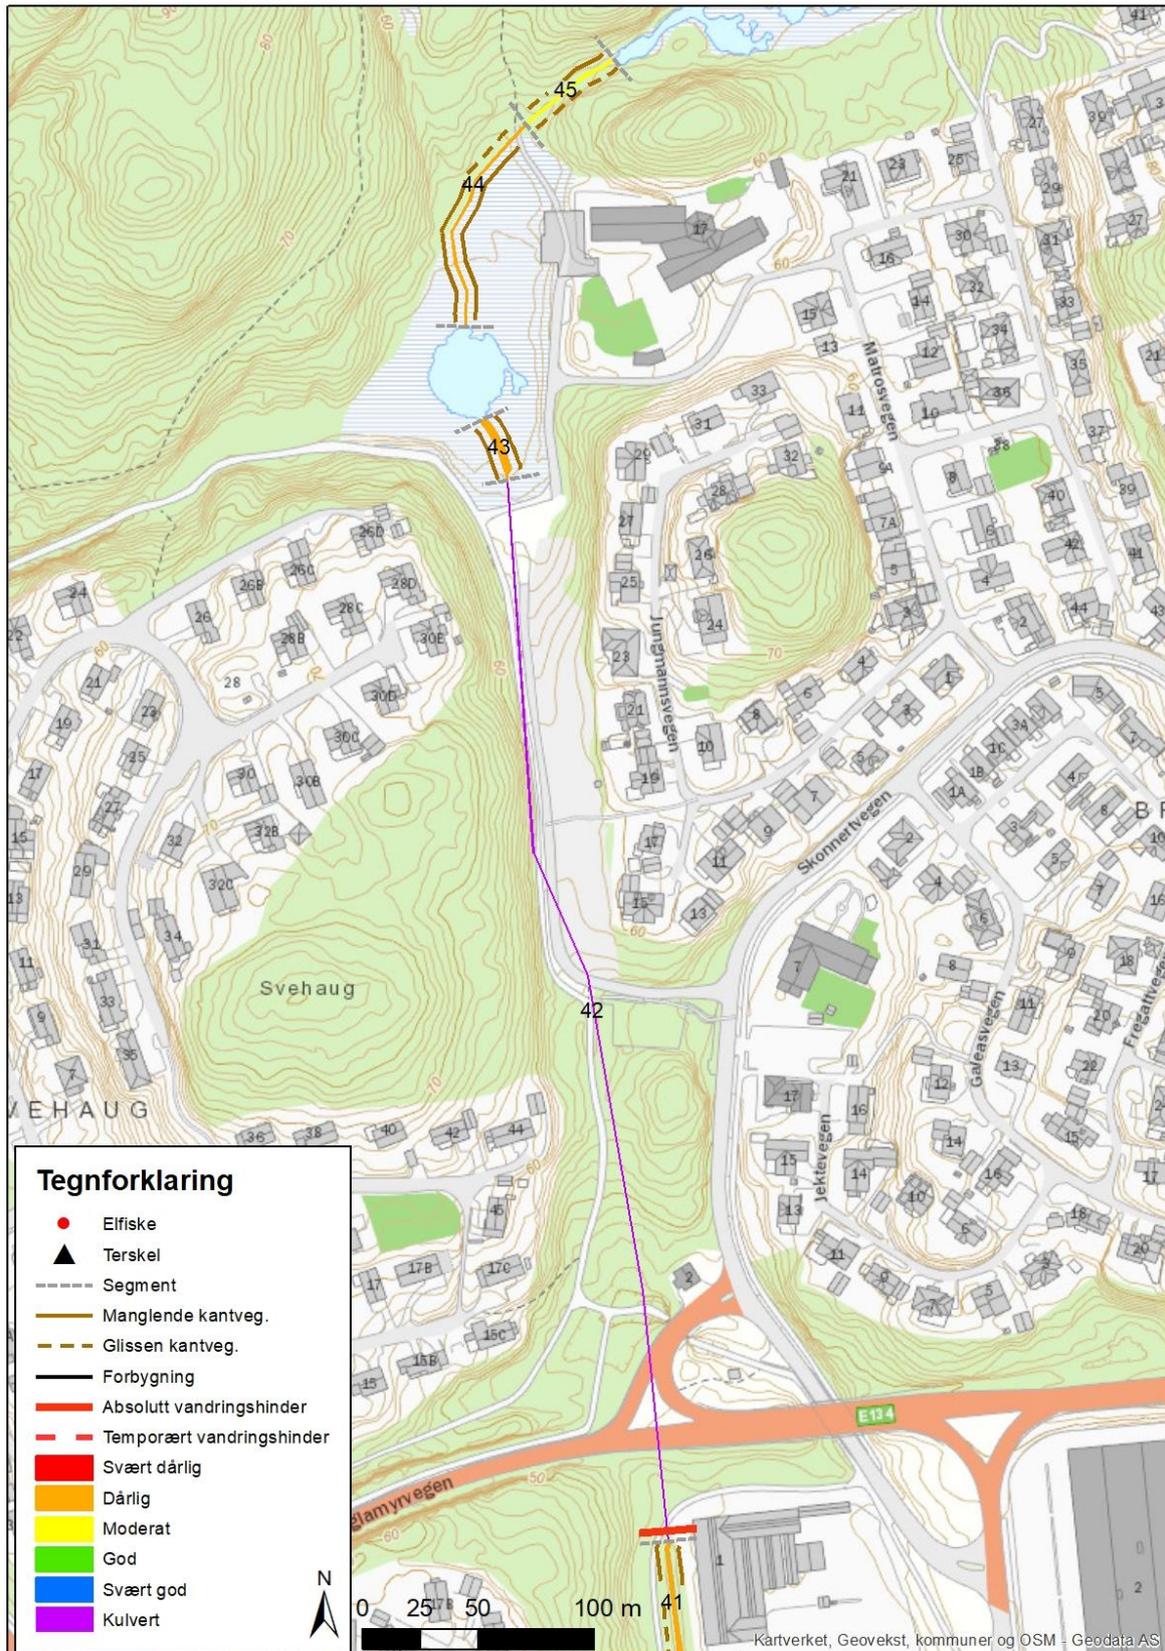
Figur 97 Habitatkartlegging med oversikt over fysiske inngrep, vandringshindre (absolutte og temporære), kantvegetasjon og startpunkt for elfiskestasjoner i øvre del av Sakkestadbekken. Bekken er delt inn i segmenter avhengig av mesohabitattype der fargen angir habitatkvaliteten. Tabell 40 beskriver mesohabitattypen og habitatverdien til de enkelte segmentene

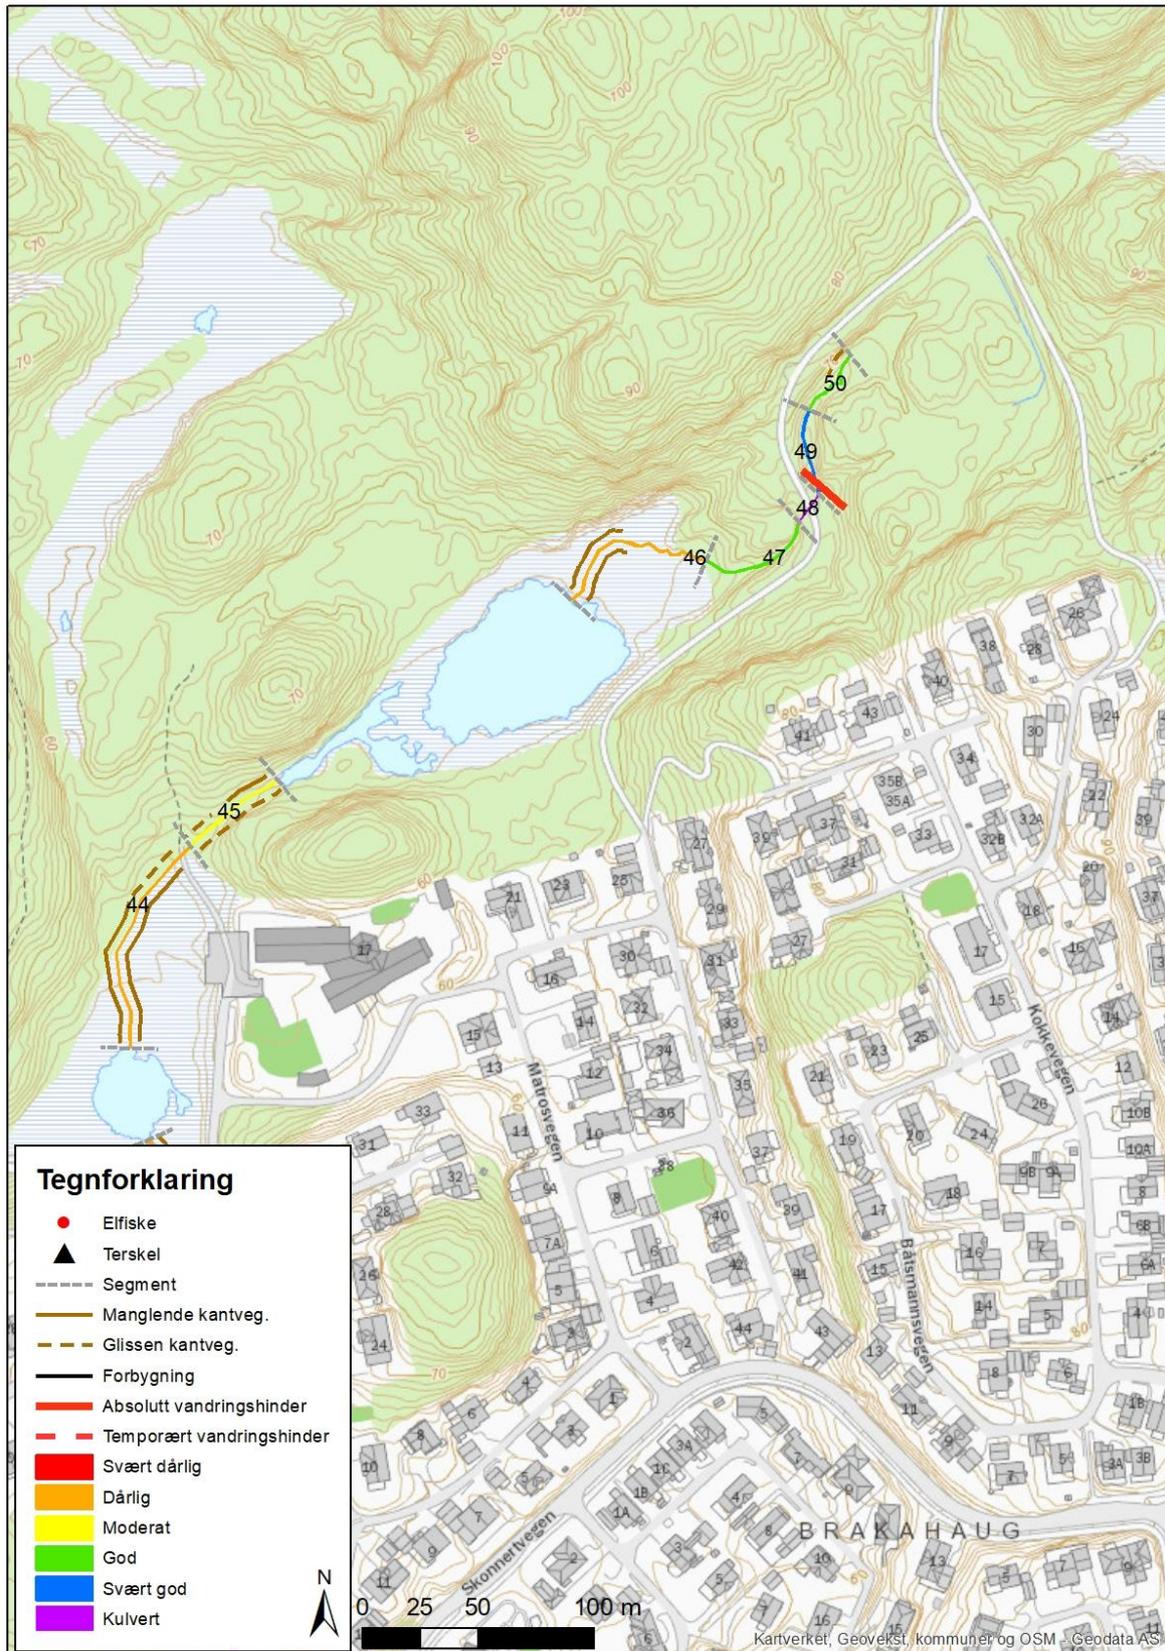
Figur 98 Habitatkartlegging med oversikt over fysiske inngrep, vandringshindre (absolutte og temporære), kantvegetasjon og startpunkt for elfiskestasjoner i øvre del av Sakkestadbekken. Bekken er delt inn i segmenter avhengig av mesohabitattype der fargen angir habitatkvaliteten. Tabell 40 beskriver mesohabitattypen og habitatverdien til de enkelte segmentene

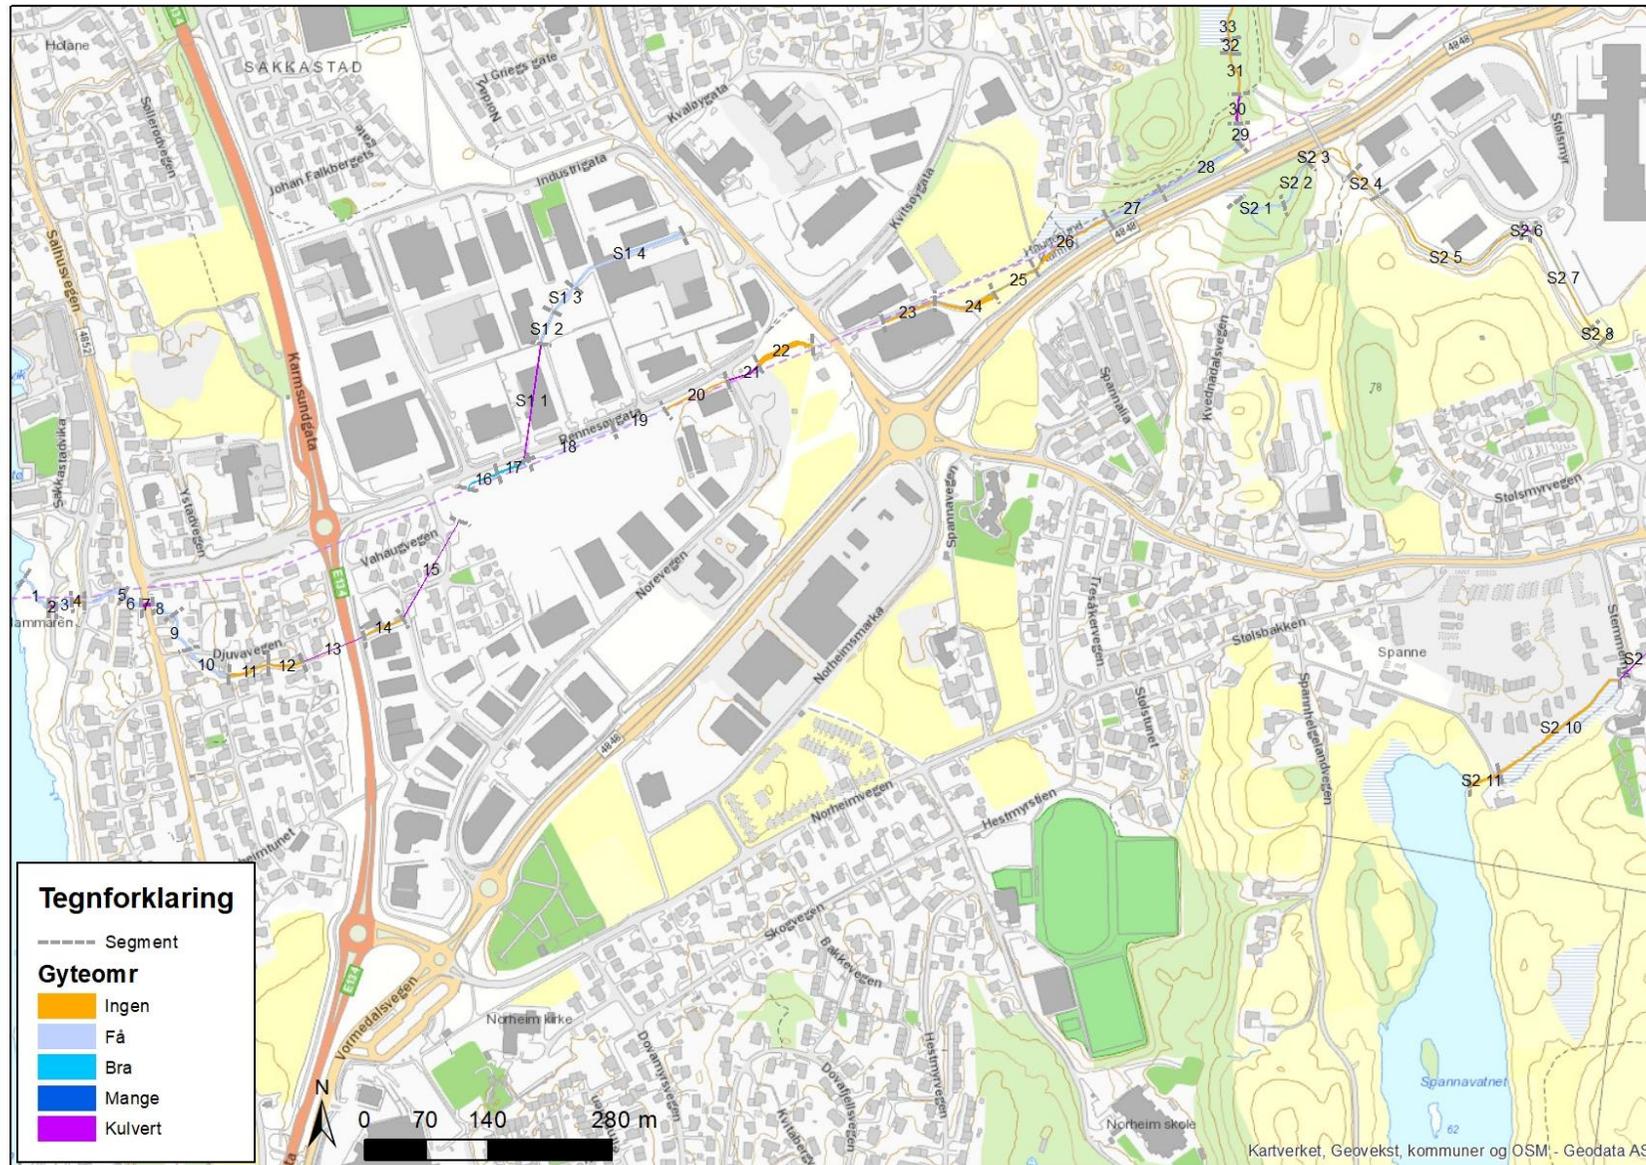
Det er få strekk som utpreger seg som gode gyteområder. Gytearealene finnes spredt og flekkvis innenfor segment 17 og 36, men også innenfor segmentene 1, 16, 19 og «S2 2» er det enkelte gytemuligheter for ørret (figur 99). I underkant av 4 % av arealet er vurdert til å være egnet til gytting (mesohabitat med dominerende mengder gytegrus eller strykparti med substratscore 4).

Figur 99 Tilgang på gyteområder i Sakkestadbekken, fra «ingen» (oransje farge) til «mange» (mørkeblå farge). Segmentinndelingen er hentet fra habitatkartleggingen

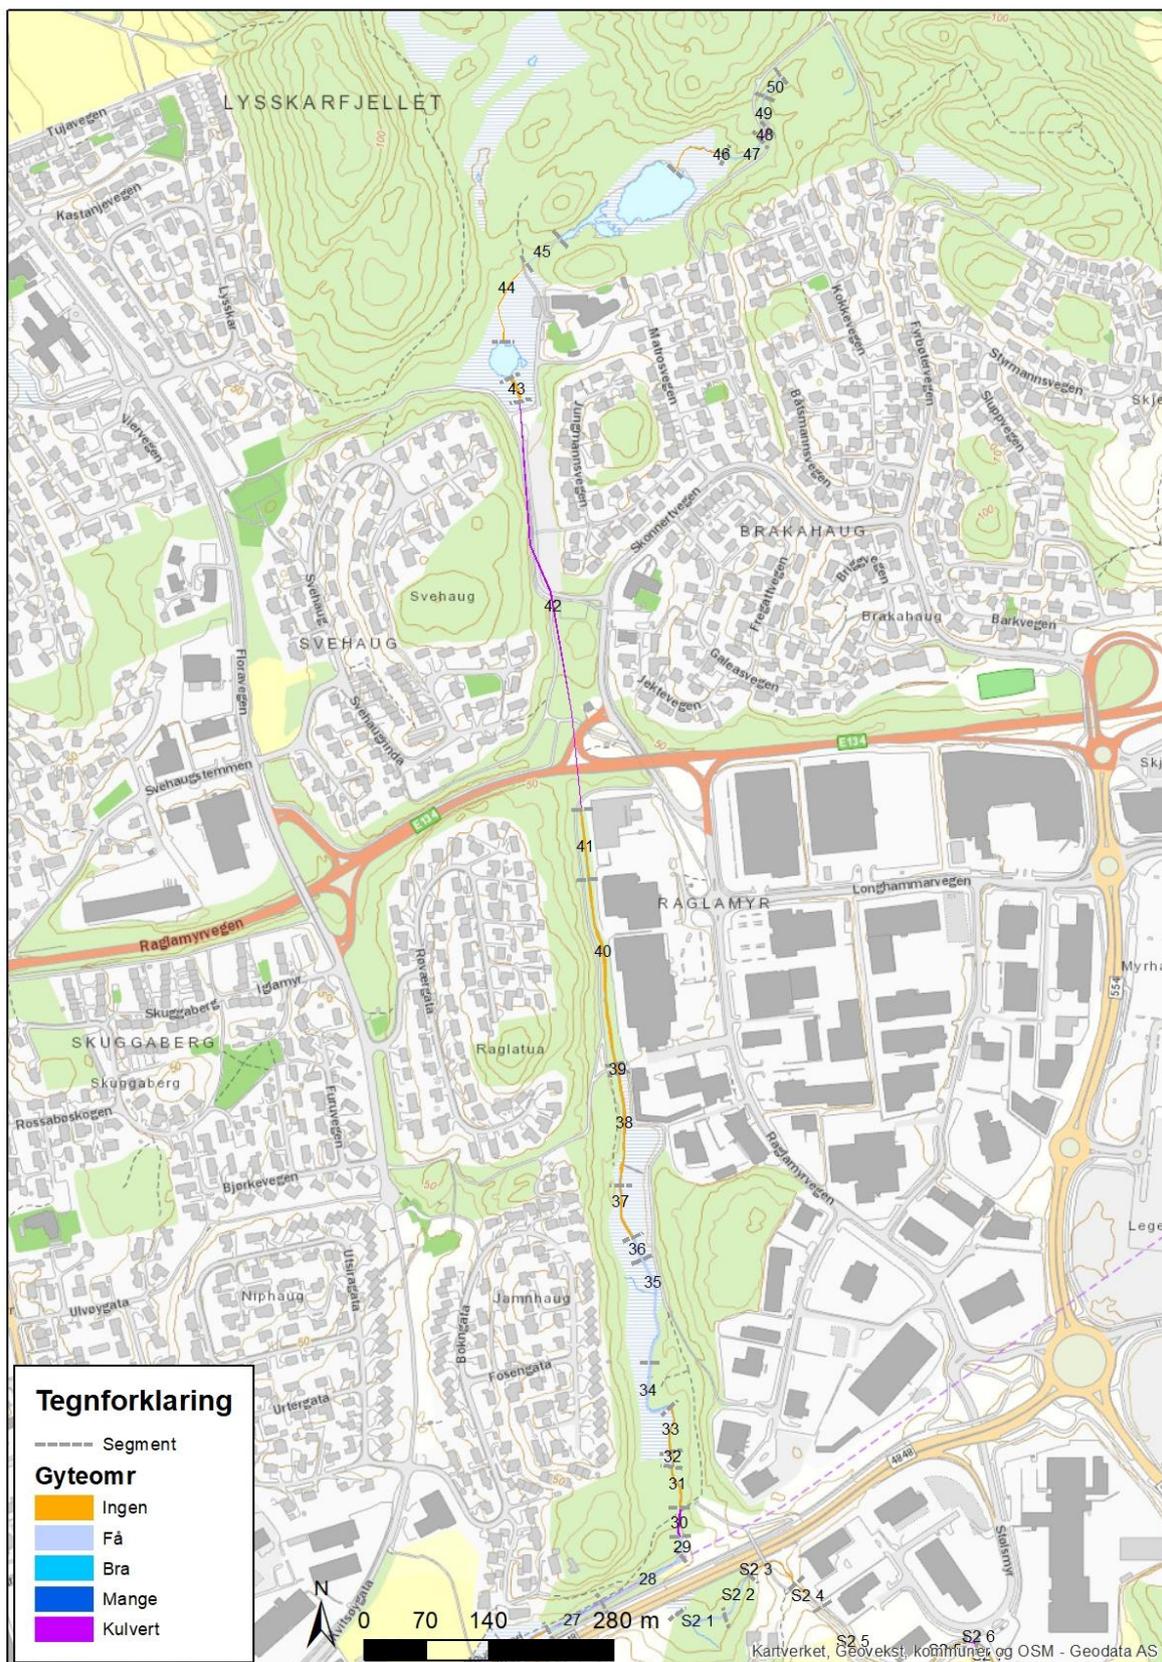
Figur 100 Tilgang på gyteområder i Sakkestadbekken fra «ingen» (oransje farge) til «mange» (mørkeblå farge). Segmentinndelingen er hentet fra habitatkartleggingen

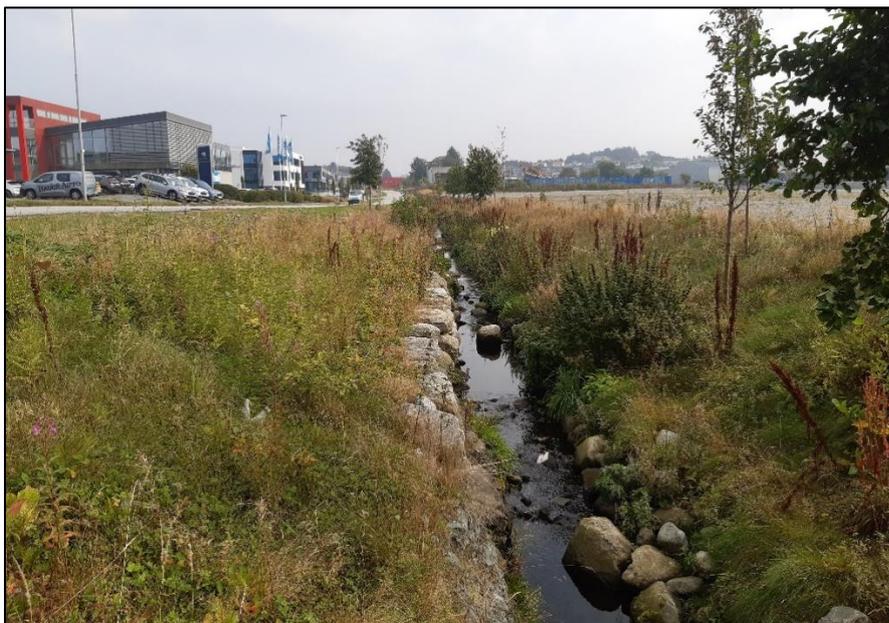
Figur 102. Etablering av kantvegetasjon langs segment 16-20 er vurdert som et viktig og kostnadseffektivt tiltak.

Pri.	Segment	Tiltak	Kostnad (NOK) x1000	Effekt ungfisk (%)	UTM 32V	
					Fra	Til
1	16-20	Etablere kantvegetasjon	0-10	5-10	290277, 6588759	290566, 6588876
2	1	Fjerne terskel og fjerne søppel	0-5	0-5	289787, 6588638	
3	28	Lette vandring forbi 2 store stein	0-5	0-5	291076, 6589098	
4	S2 1	Fjerne søppel og kvister ved rist	0-5	0-5	291146, 6589078	
5	27-28	Fjerne forbygninger langs nordlig bredd	60-80	10-15	291011, 6589064	291140, 6589134
6	S1 1	Øke spalteavstand til rist, vedlikehold	0-5	0-5	290359, 6588917	
7	S2 8	Vedlikeholde overløpsrenne	0-5 (hvert 2. år)	0-5	291548, 6588935	291561, 6588925

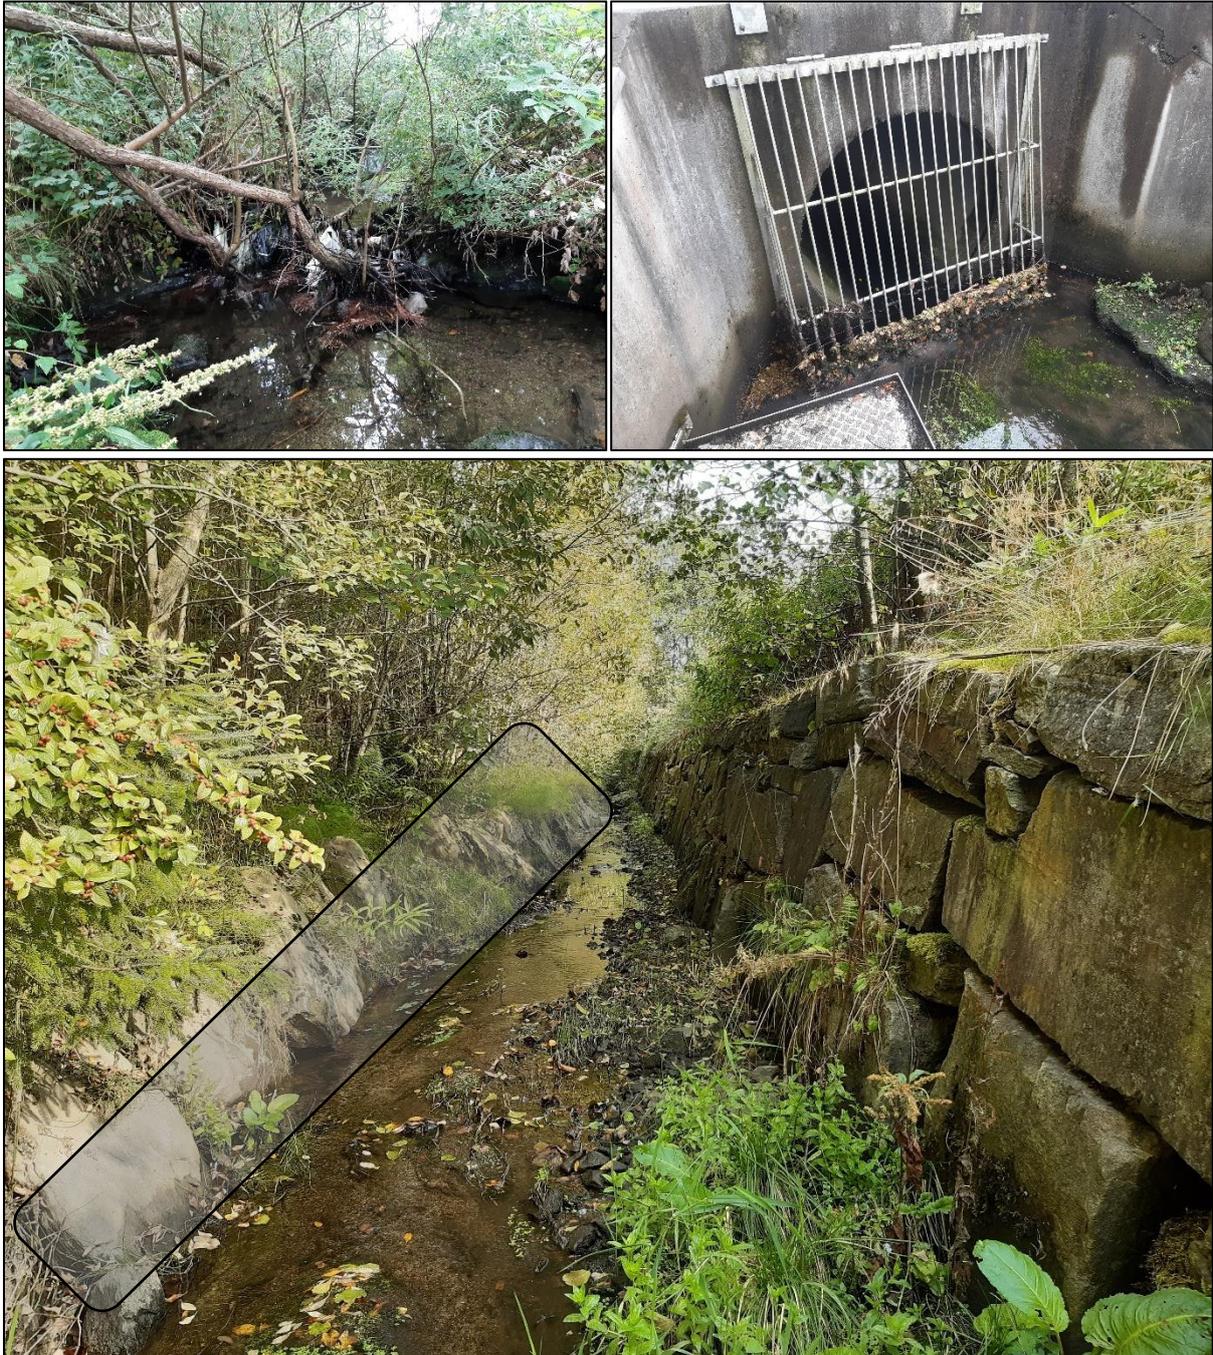
Figur 103 a) eldre enkel terskel bør fjernes, sammen med kvist og søppel som har samlet seg opp, b) spalteavstanden i rist foran kulvert for sidebekk 1 renner sammen med Sakkestadbekken, er liten og bør økes og c) forbygningene i segment 27-28 består av grove steinblokker som anbefales byttet ut med en heterogen steinsetting.

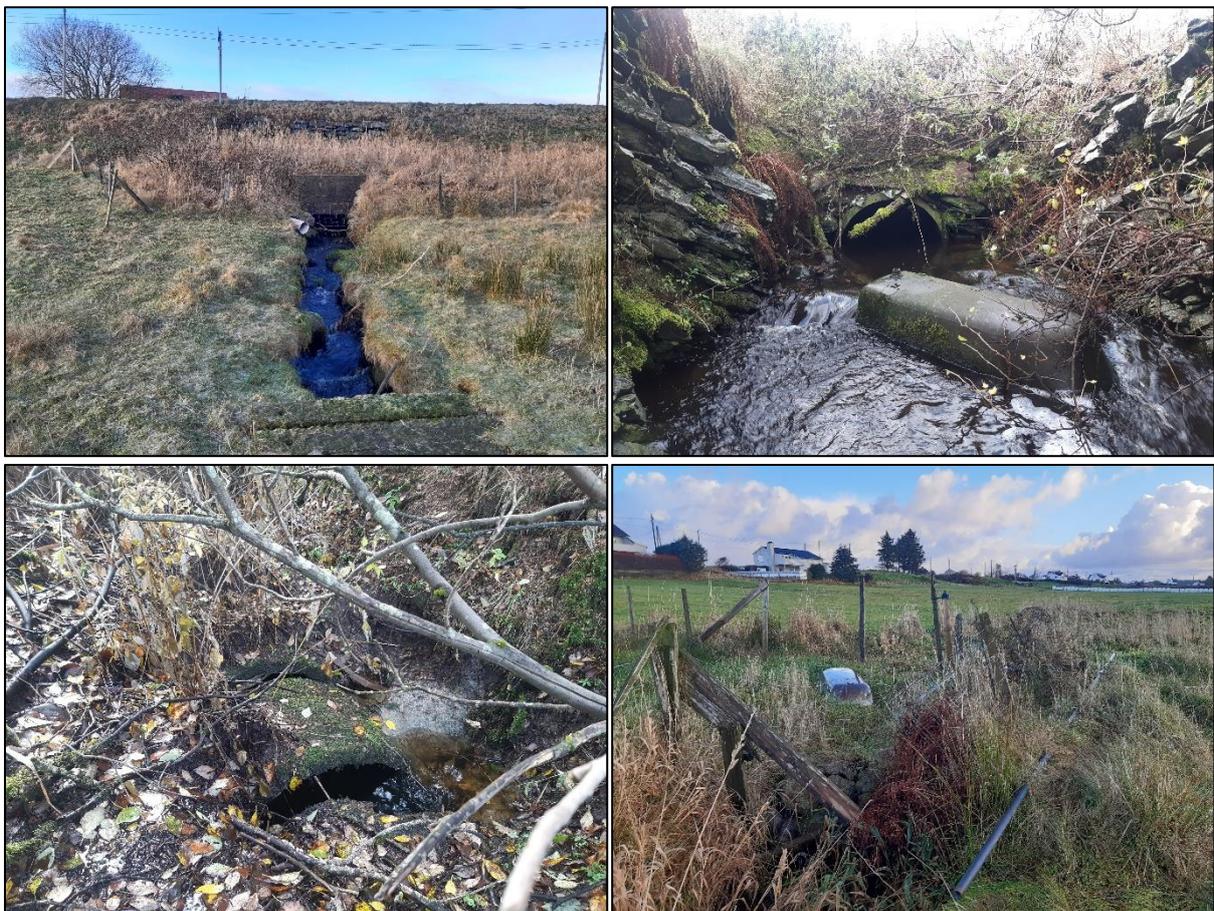
Om lag 60 meter fra utløpet til Bøvågen er bekken lagt i rør under Fv. 547, som kan passeres uten større vanskeligheter (figur 105a). Det påfølgende strykpartiet (segment 3) har steinsatte, kanaliserte banker, og strykpartiet vil være krevende å passere som følge av høy vannhastighet på svært høy vannføring. Deler av bekkeløpet er betydelig nedsenket, bl.a. i segment 4 og 6. Om lag 18 % av bekkestrekningen er lagt i rør. Rørstrekningene mellom segment 4-6 og segment 6-8 er nok også krevende for fisk å passere, men er nok kanskje mulig å passere på gunstige vannføringer. Disse partiene er derfor vurdert som temporære vandringshindre. Røret etter segment 20 vurderes som absolutt vandringshinder (figur 105d). Alle vandringshindre i bekken er menneskeskapte.

Figur 105 a) Der Bobekken renner i rør under Fv. 547 kan fisk passere uten store utfordringer, b) etter segment 4 forsvinner bekken i et lengre rørparti, c) bekken er lagt i rør flere hundre meter mellom segment 6 og 8. Røret er synlig enkelte steder, og følger delvis det gamle bekkeløpet og d) bekken har sitt utgangspunkt ved Nordbø, og går i rør under fulldyrket eng (ca 180 meter) før bekken kommer til syne igjen i segment 20.

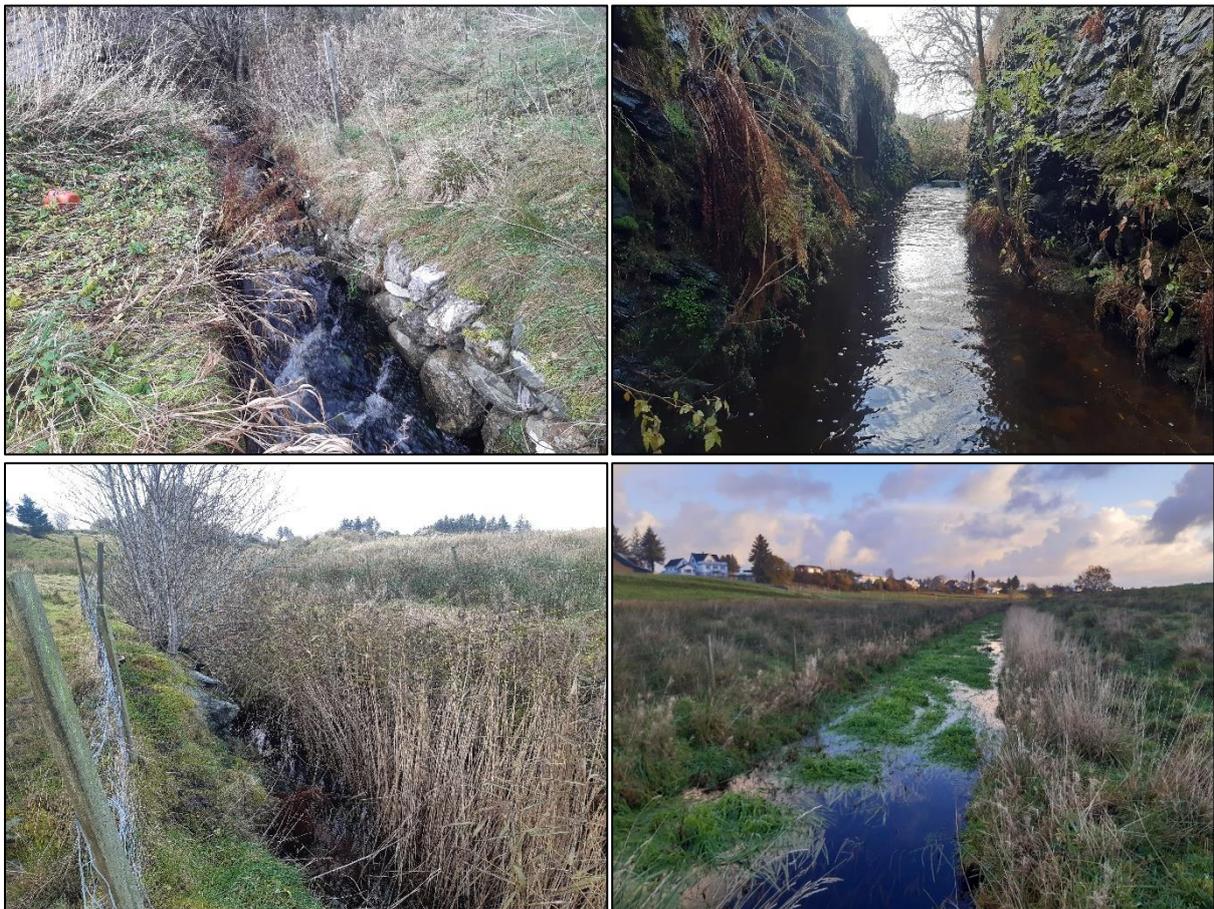
Figur 106 a) I strykpartiet i segment 3 fører steinsatt mur til høye vannbastigheter. Kantvegetasjon er også mangelfull. b) segment 4 utgjøres av en sprengt dyp kanal, som delvis også går i tunnel, c) segment 11 består av et kanalisert parti der bekken er delvis gjengrodd med høyvekst elvevegetasjon og d) utrettet renne i segment 17.

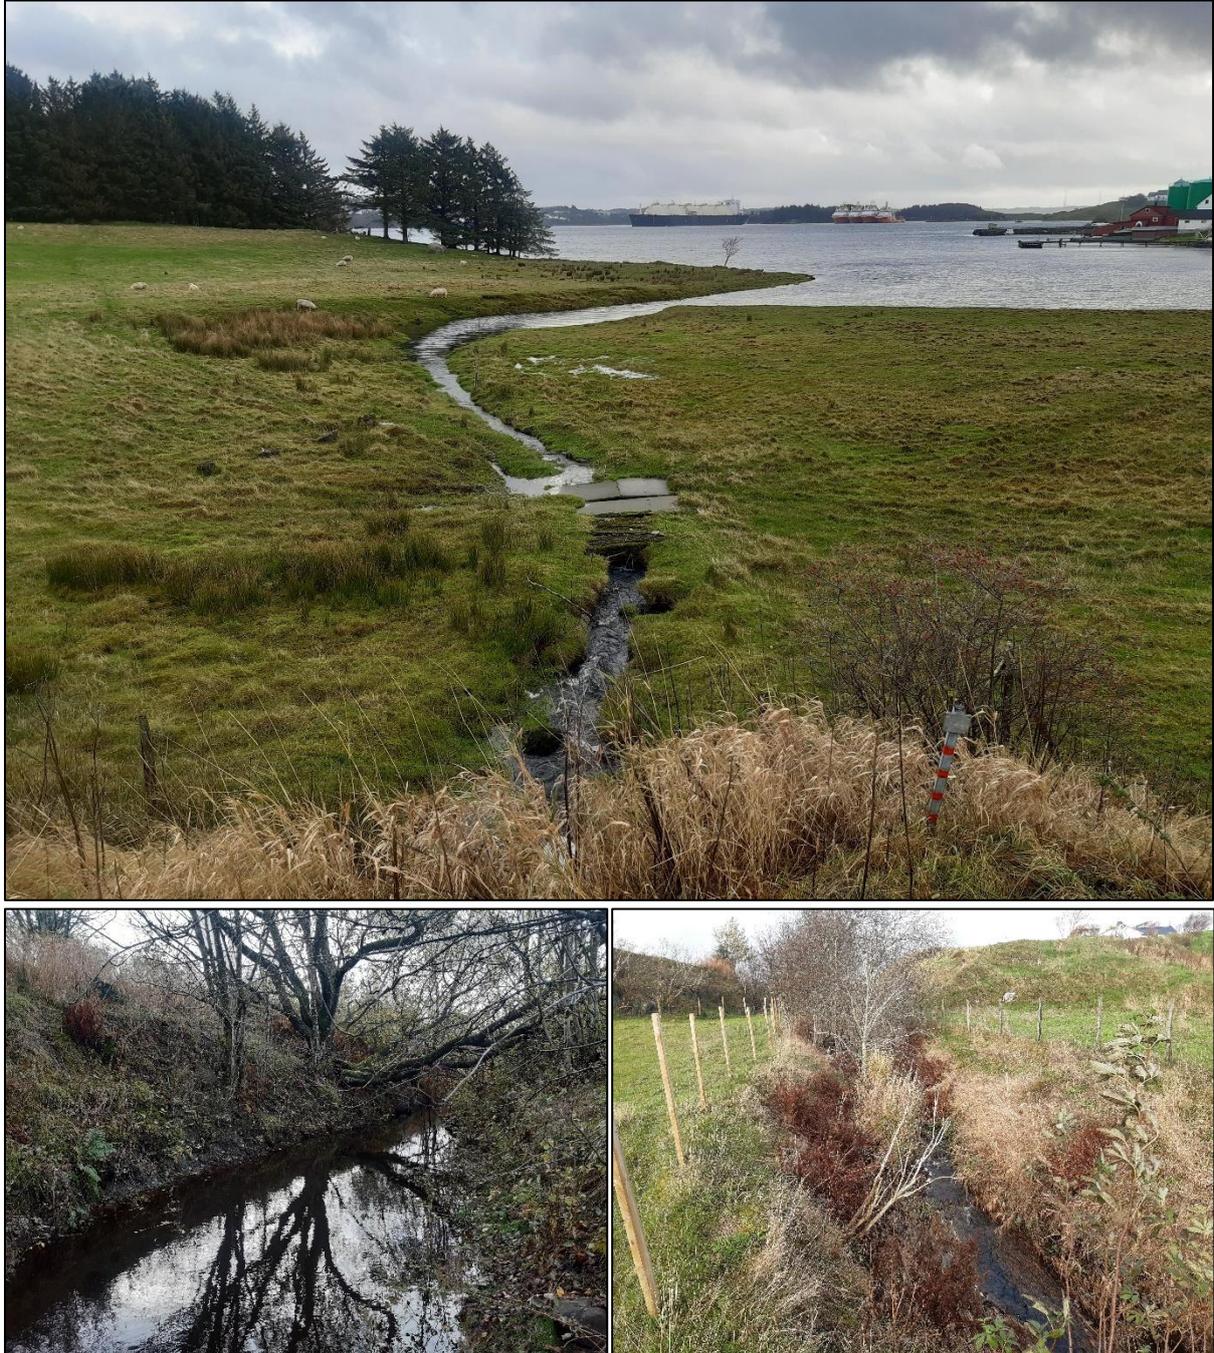
Figur 107 a) Utløpet av Bobekken ved Bøvågen er et kort strykparti med moderat habitatkvalitet, b) segment 8 er en renne med mye finsubstrat, men med intakt kantvegetasjon og c) strykpartiet i segment 13 er trolig det mest egna partiet for gyting i Bobekken per i dag, selv om dette strekket også er kanalisert.

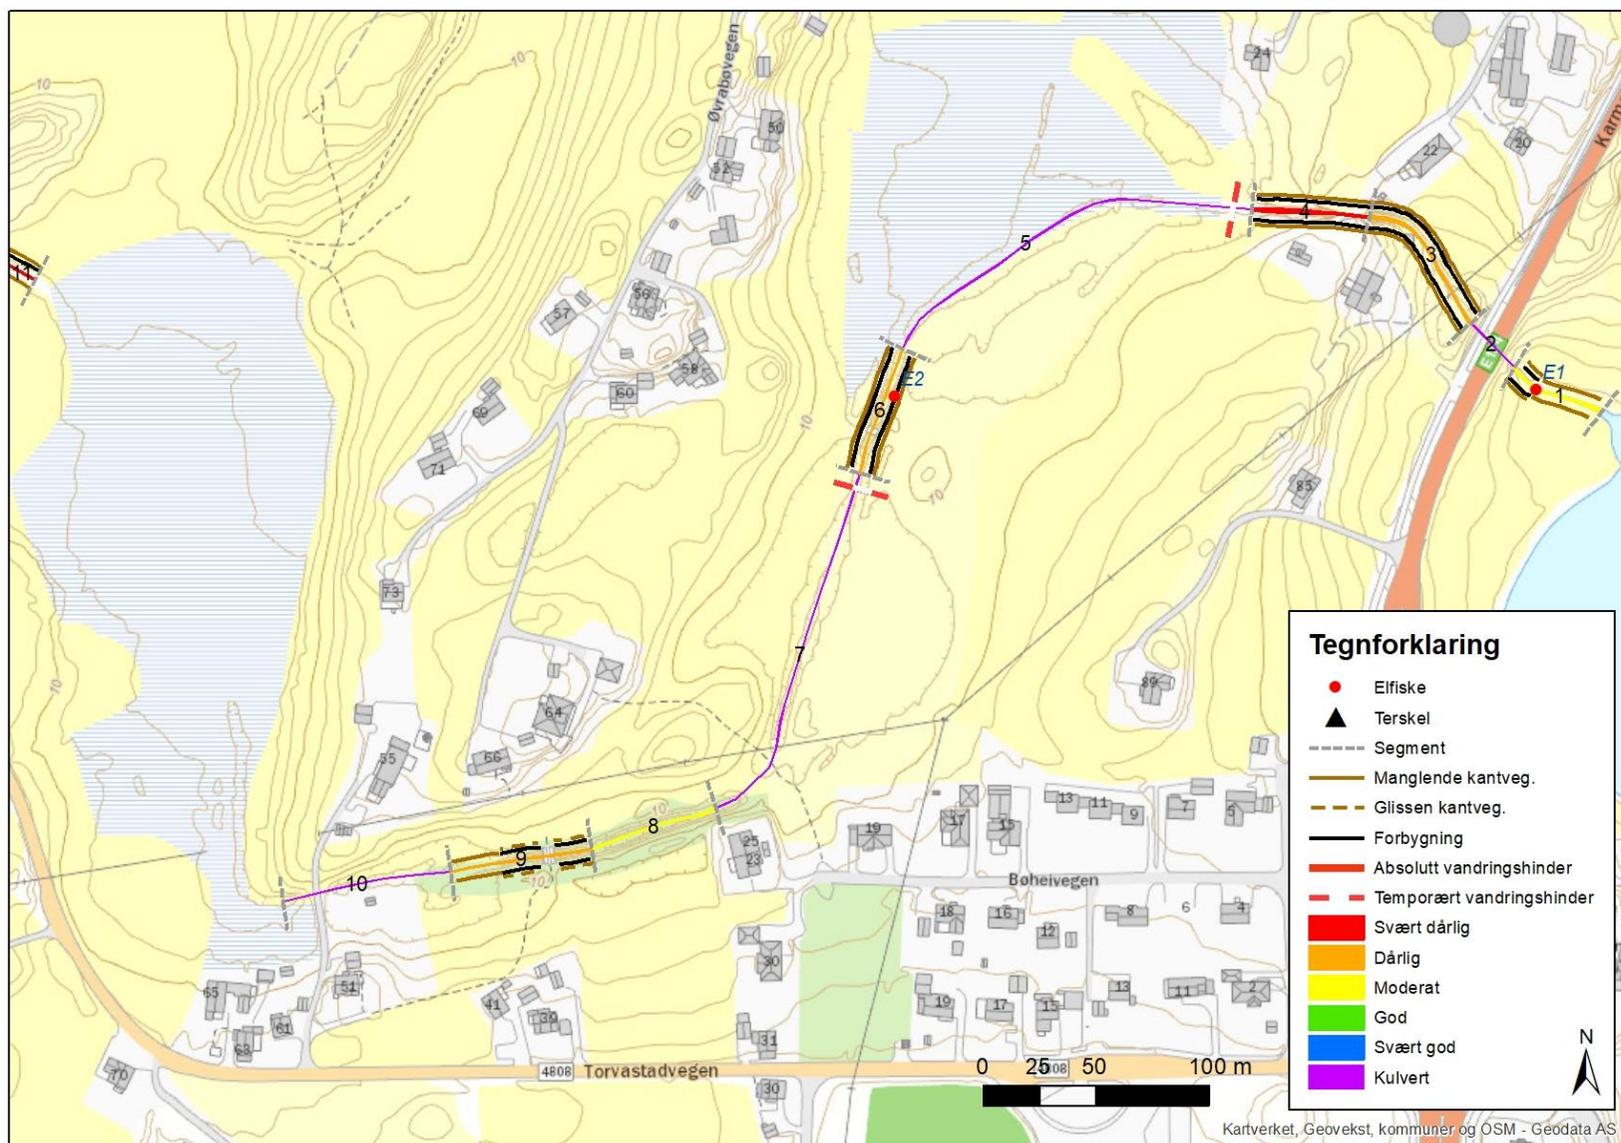
Figur 108 Habitatkartlegging med oversikt over fysiske inngrep, vandringshindre (absolutte og temporære), kantvegetasjon og startpunkt for elfiskestasjoner i nedre del av Bøbekken. Bekken er delt inn i segmenter avhengig av mesohabitattype der fargen angir habitatkvaliteten. Tabell 46 beskriver mesohabitattypen og habitatverdien til de enkelte segmentene.

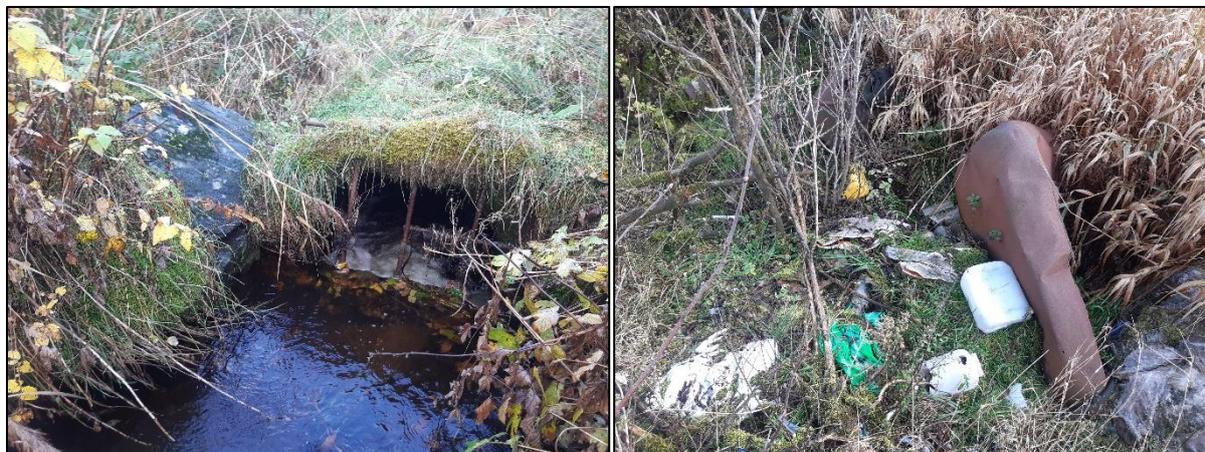
Figur 112 a) Bekken renner gjennom rør (segment 5), som er én av to rørlagte strekk som anbefales gjenåpnet og b) langs og i bekkeløpet til segment 4-6 ligger det en del gammelt søppel som er anbefalt fjernet.

Pri.	Segment	Tiltak	Kostnad (NOK) \times 1000	Effekt ungfisk (%)	UTM 32V	
					Fra	Til
1	5, 7	Gjenåpne rørlagt strekning	250-350	20-30	288503, 6587020 288336, 6586899	288358, 6586956 288285, 6586761
2	3	Fjerne forbygninger i bankene	20-30	5-10	288608, 6586972	288567, 6587015
3	3	Reetablere kantvegetasjon	0-5	0-5	288608, 6586972	288567, 6587015
4	4, 5, 6	Fjerne søppel	0-5	0-5	Se habitatkart	Se habitatkart

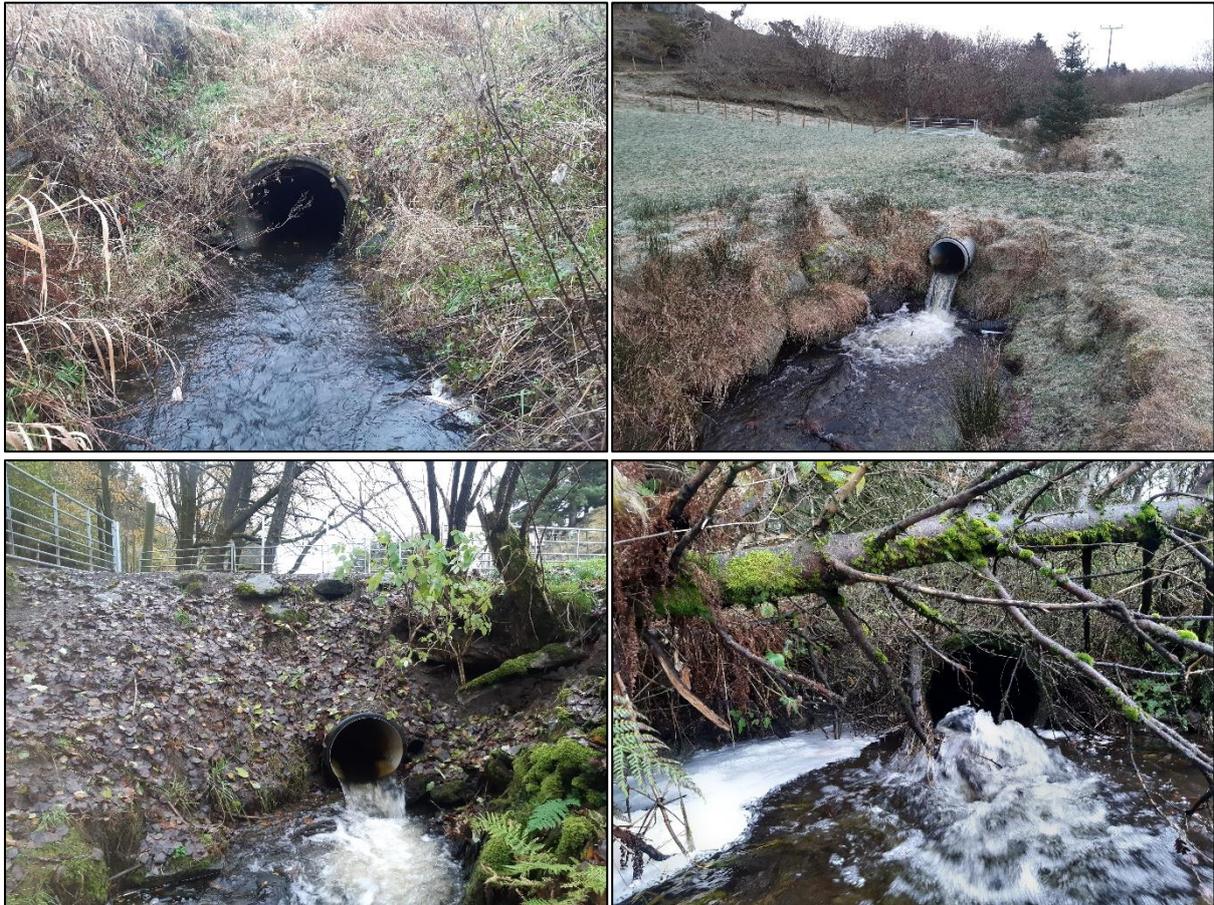
Snaut 18 % av den kartlagte bekkestrekingen er rørlagt, og flere av rørene er krevende å passere for fisk. Mellom segment 5 og 7 går bekken i rør i en strekning på ca. 120 meter. Fordi betongrøret er relativt stort (Ø =ca. 80 cm) og høydeforskjellen kun er ca. 2 meter, vil trolig en del fisk klare å ta seg gjennom i

perioder da vannhastigheten ikke er for høy. Ved slutten av segment 7 vanskeliggjør et nylig anlagt plastrør (Ø=30 cm) oppgang av fisk og røret er vurdert til å være et temporært vandringshinder. Selv om røret bare er 6-7 meter langt, er det begrenset dybde i kulpen nedenfor for fisken til å ta «sats» for å hoppe inn i røret. På befaringstidspunkt var vannføring moderat til høy og da ble dybden i kulpen målt til om lag 35 cm. Fallet fra røret og ned til kulpen ble målt til 60 cm. Mellom segment 10 og 11 passerer bekken under en landbruksvei gjennom et lite plastrør. Fisk kan trolig passere igjennom røret med unntak av på svært lave vannføringer. Oppstrøms segment 12 er bekken lagt i rør i om lag 220 meter, før den er synlig igjen på østsiden av Torvastadvegen. Dimensjonering av rør, helning og rørlengde tilsier at dette røret utgjør et absolutt vandringshinder for sjørøret i dag. Det ble heller ikke observert fisk ovenfor røret.

Figur 114 a) Nedstrøms betongrør (segment 6), b) plastrør mellom segment 7 og 8 som er noe krevende for fisk å passere uansett vannføring, c) plastrør mellom segment 10 og 11 som ikke vurderes som et vandringshinder, men som kan være utfordrende for fisk å ta seg gjennom på svært lave vannføringer og d) absolutt vandringshinder for sjørøret i det bekken forsvinner i rør etter segment 12.

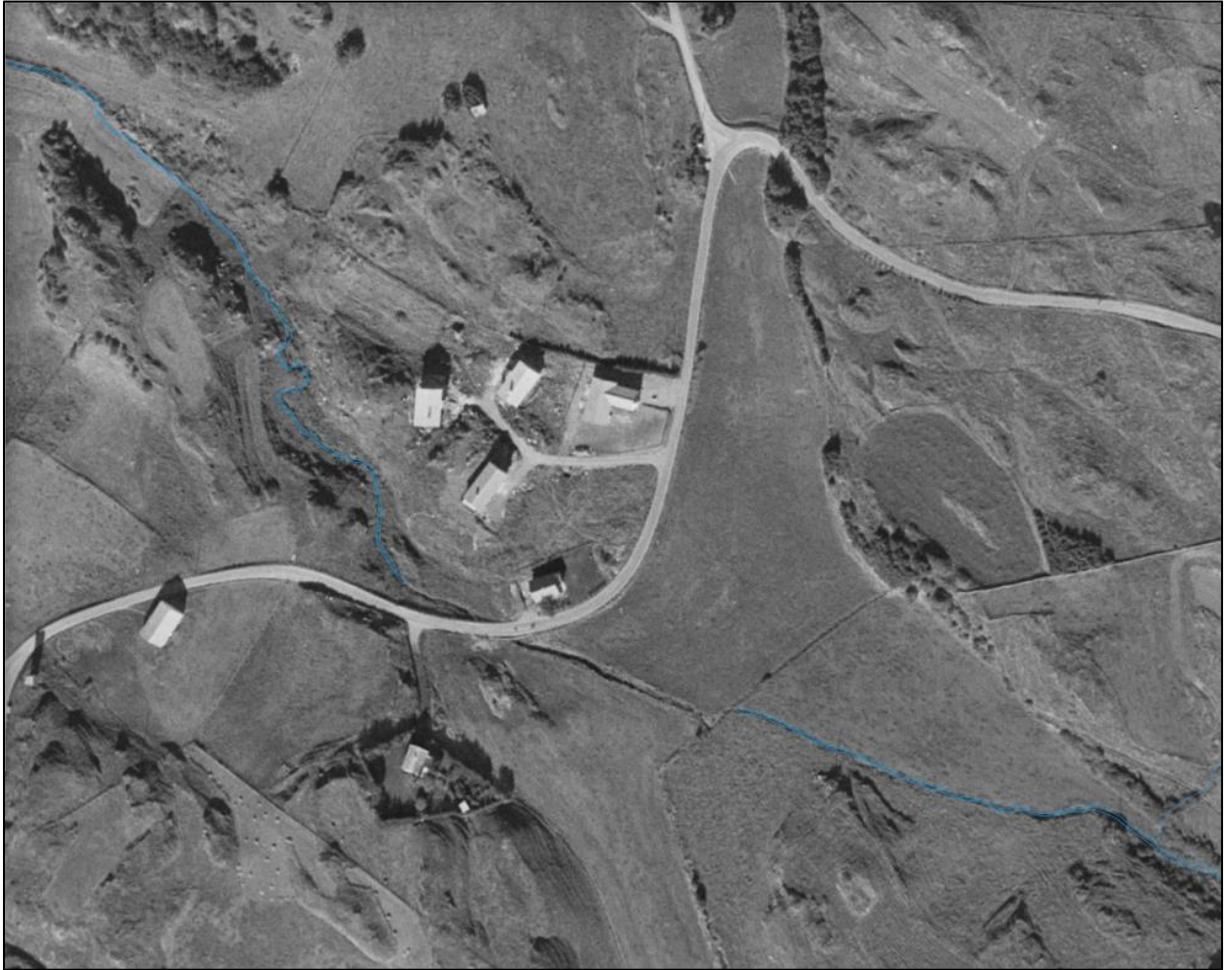
Figur 115 Flyfoto far 1969. Legg merke til at hele bekkestrækningen øst for Kyrkjevegen enda ikke er lukket. Dagens bekkestrækning er markert med blå linje.

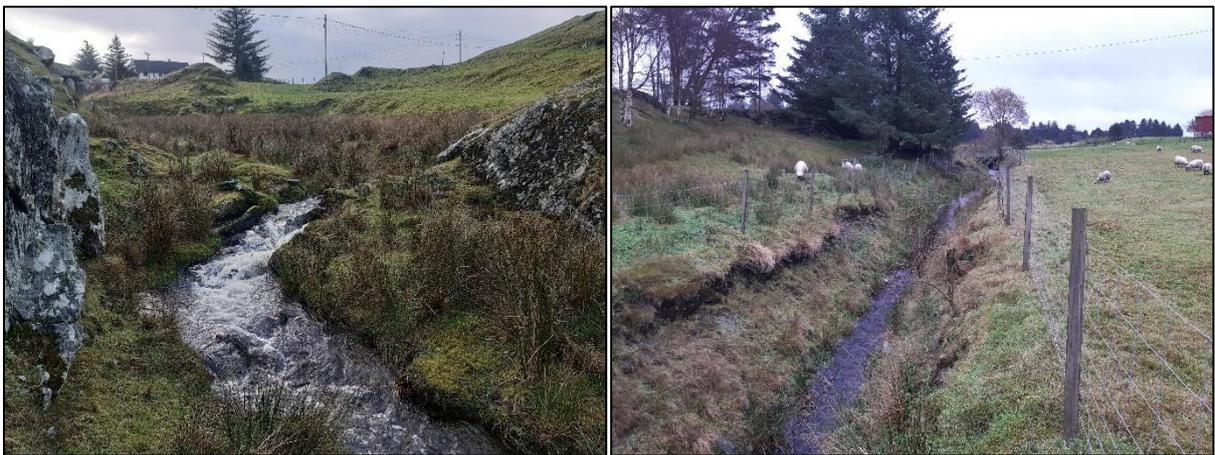
Figur 116 a) I nedre deler av bekken er kantvegetasjonen fraværende. Her fra segment 5 og b) i segment 14 er bekken utrettet og renner i dyp kanal. Kantvegetasjonen er mangelfull også her.
