Habitatkartlegging av anadrome og ikke-anadrome vassdrag i Haugesund og Karmøy kommuner - 2021

FAUN RAPPORT R22 | 2021 | Vannforvaltning | Morten Meland, Kristine Ø. Våge & Anne Engh

Oppdragsgiver: Haugesund kommune

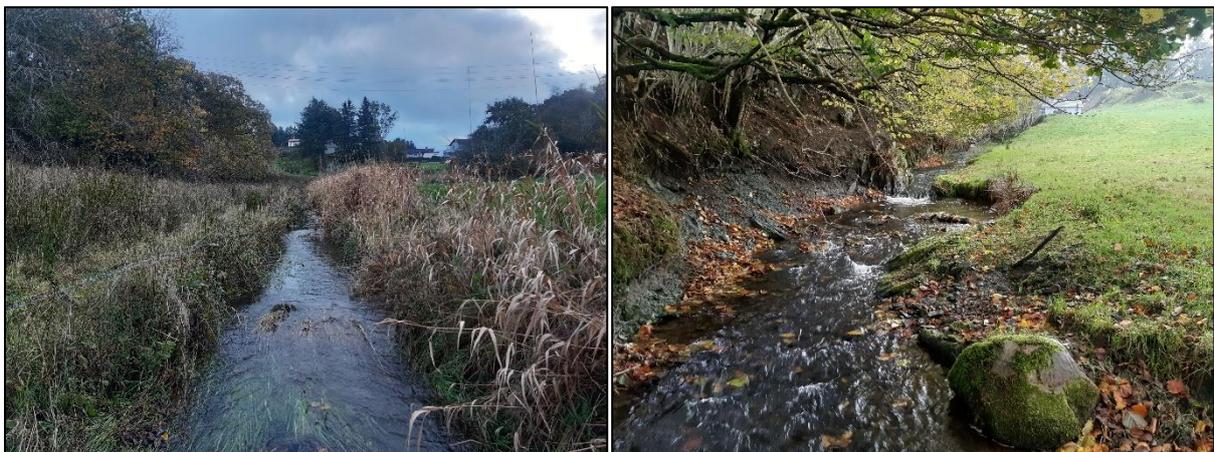
Figur 117 a) Segment 2 består av finsediment og grus, men begrenset med større stein og skjulmuligheter og b) strykpartiet i segment 9 har noe gytegrus og en del skjulmuligheter. Habitatkvaliteten er god, men fravær av kantvegetasjon langs den ene bredden trekker ned.

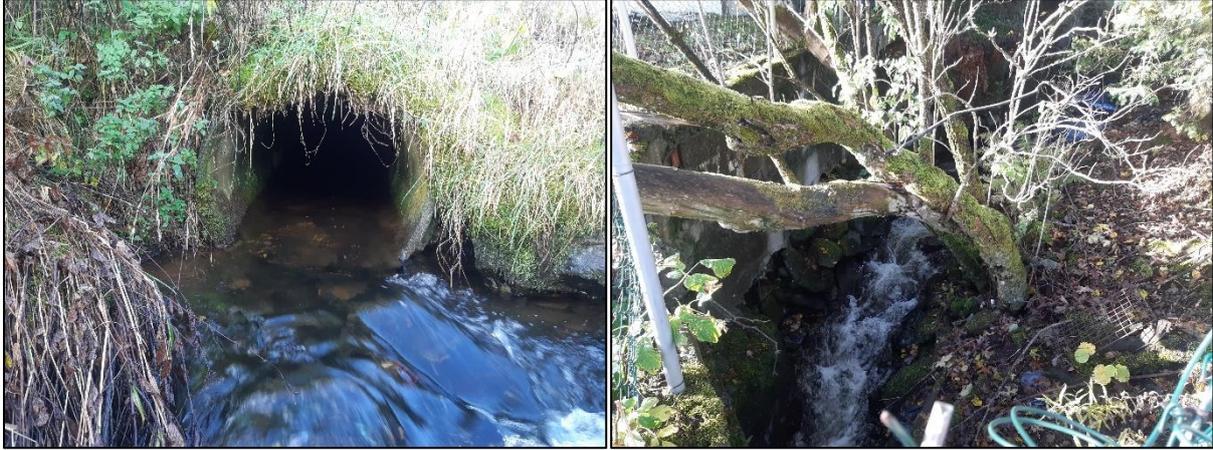
Figur 123 a) Bekken renner under Karmøyvegen i betongrør og kan enkelt forseres av fisk og b) strykepartiet i segment 7 oppstrøms kulverten er forbygd og gir akselererende vannhastighet inn mot kulverten nedenfor.

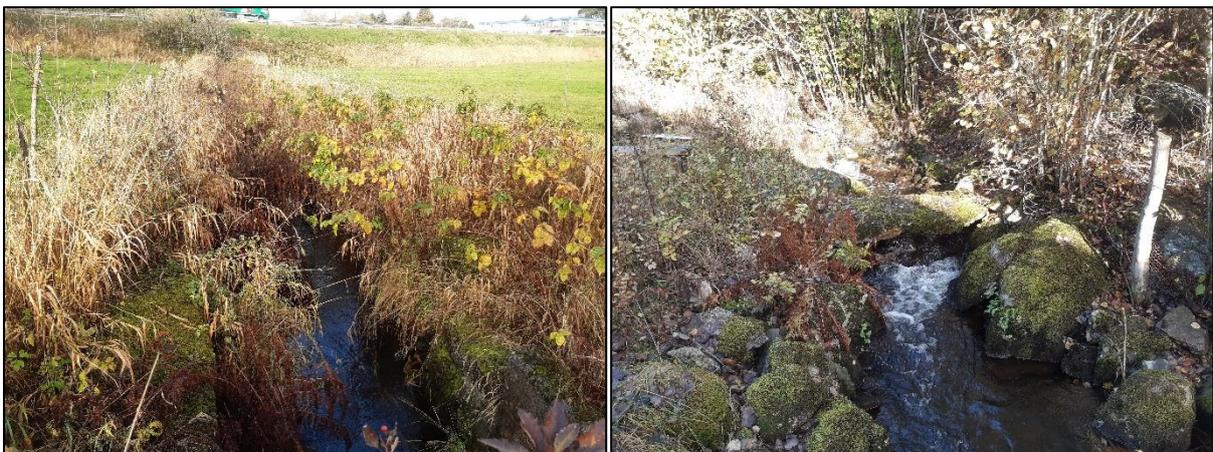
Figur 124 a) Strykepartiet i segment 2 er utrettet og forbygd med steinsatt mur, og har som følge av dette begrenset morfologisk variasjon og samtidig fravær av kantvegetasjonen og b) i segment 9 er bankene erosjonssikret med grov stein og kantvegetasjonen er bare delvis intakt.

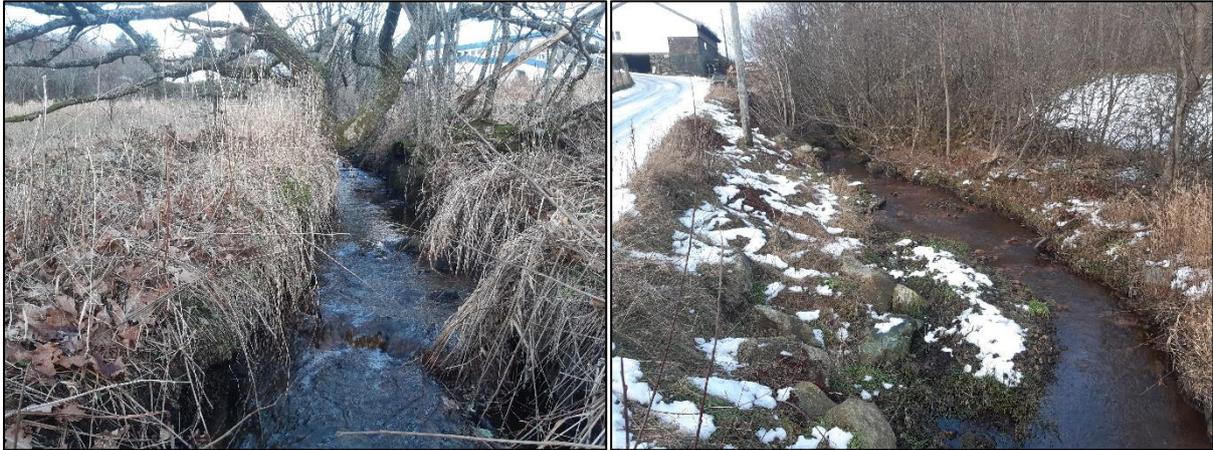
Figur 125 a) I segment 4 er habitatkvaliteten god og med tilgang på skjul og noe gytegrus, selv om strekningen er utrettet og forbygd og b) strykpartiet i segment 8 har rikelig med skjul for ungfisk, men begrenset med gytemuligheter. Kantvegetasjonen er også relativt glissen. Det ble observert okerutfelling på et lokalt område i segment 7 og 8 ved befaringsstarten i starten av desember.

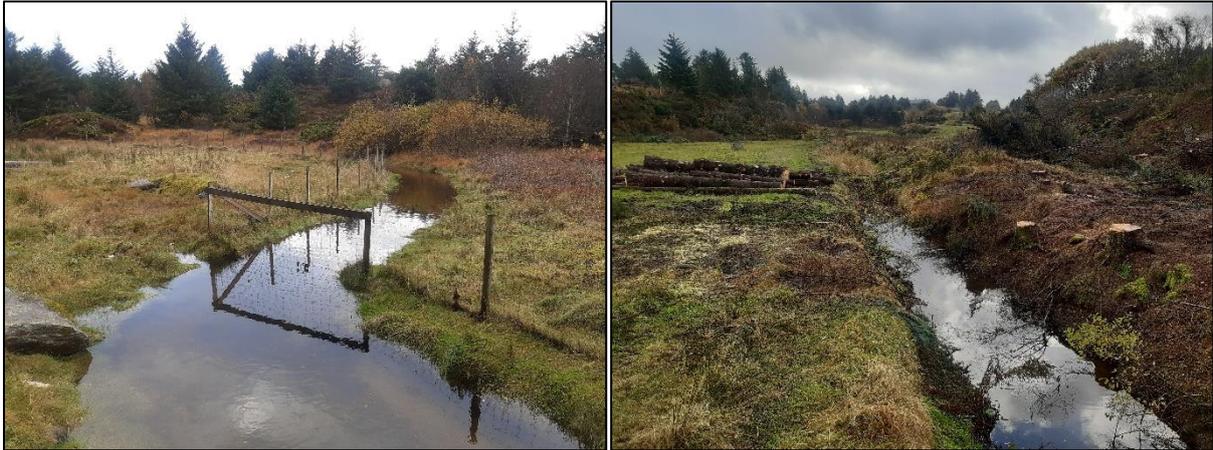
Figur 132 a) Bekken slynger seg i åpent landskap gjennom segment 2, som har litt skjul i form av stein, selv om finsediment er dominerende og b) segment 4 består av dyp utrettet kanal. Her er det meste av kantvegetasjonen nylig fjernet langs bekken.

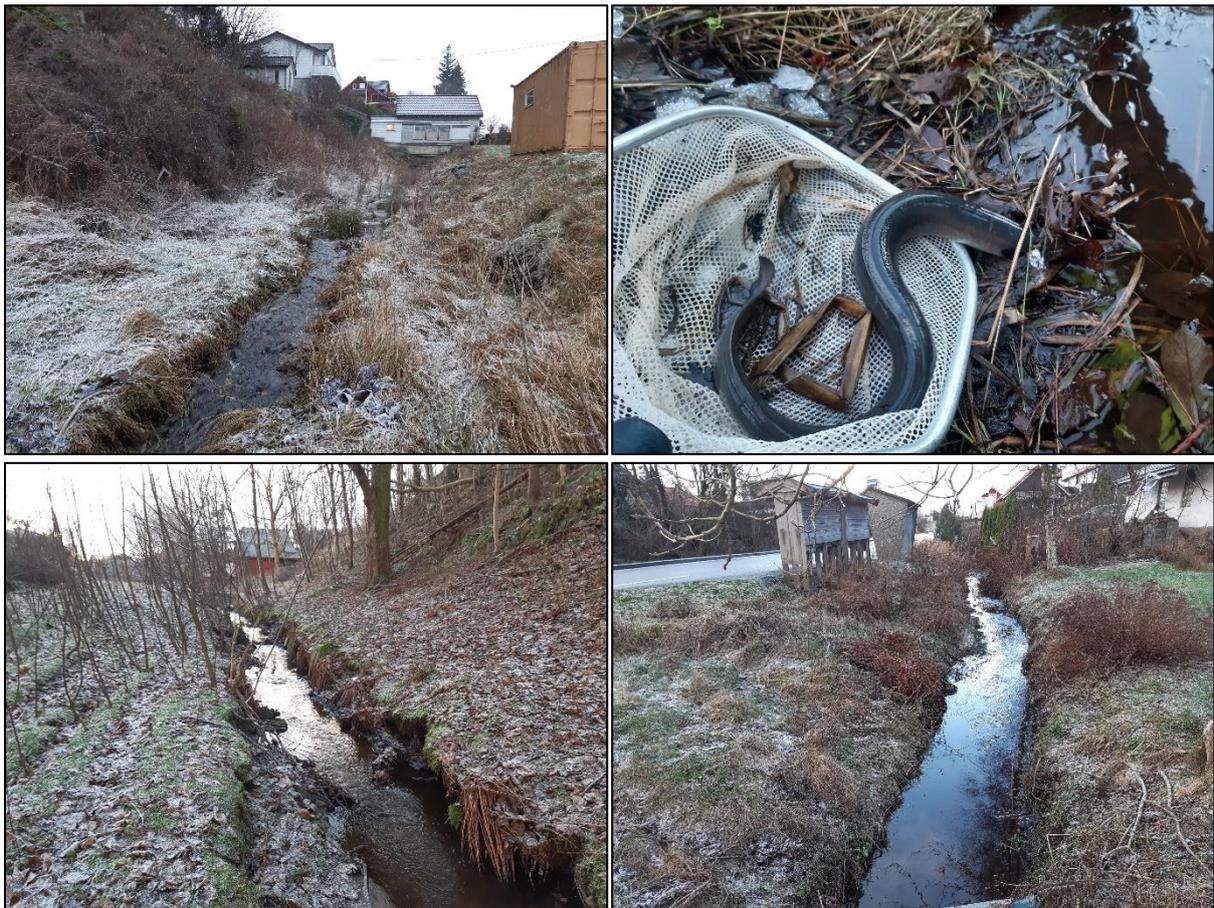
Figur 133 a) Det korte strykpartiet i segment 1 før utløpet til Kvednavika har moderat kvalitet, b) ål fanget ved utløpet til sjø i segment 1, c) segment 6 har noe morfologisk variasjon, men er utrettet og substratet er pakket med mye finsediment og d) mellom to rorlagte strekk i midtre deler av bekken er det et renneparti med moderat kvalitet (segment 9).

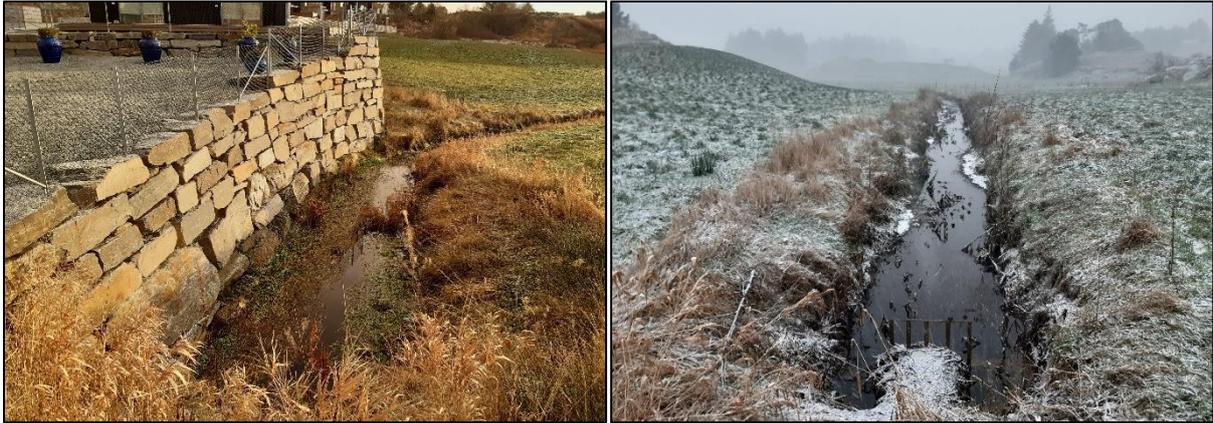
Figur 136 a) Fra segment 13 og videre oppover er bekken sakteflytende og med svært dårlig habitatkvalitet og b) nedre del av segment 15 består av dyp kanal, før bekken forsvinner i røret som kan skimtes nederst i bildet.

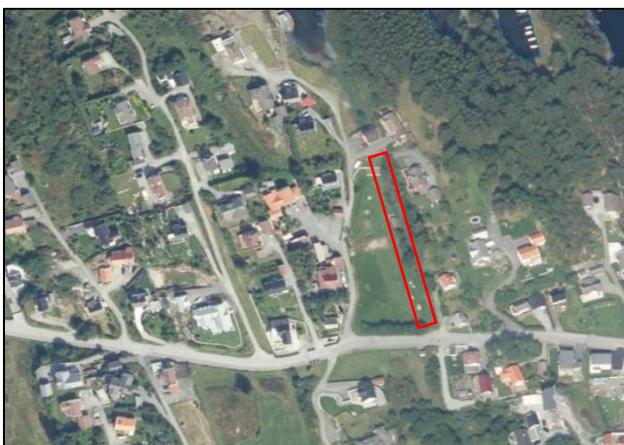
Figur 137 På foreslått strekning i segment 2 (markert i rødt) kan bekken gjenåpnes.

Pri.	Segment	Tiltak	Kostnad (NOK) \times 1000	Effekt ungfisk (%)	UTM 32V	
					Fra	Til
1	2	Gjenåpne deler av rørlagt strekning	80-120	20-30	286802, 6591532	286846, 6591420
2	5, 6	Steinutlegg og utlegg av gytegrus	10-15	10-15	286881, 6591320	286927, 6591200
